# 鄂尔多斯市昊华国泰化工有限公司 多喷嘴对置式煤气化技术应用情况简介

2019年9月

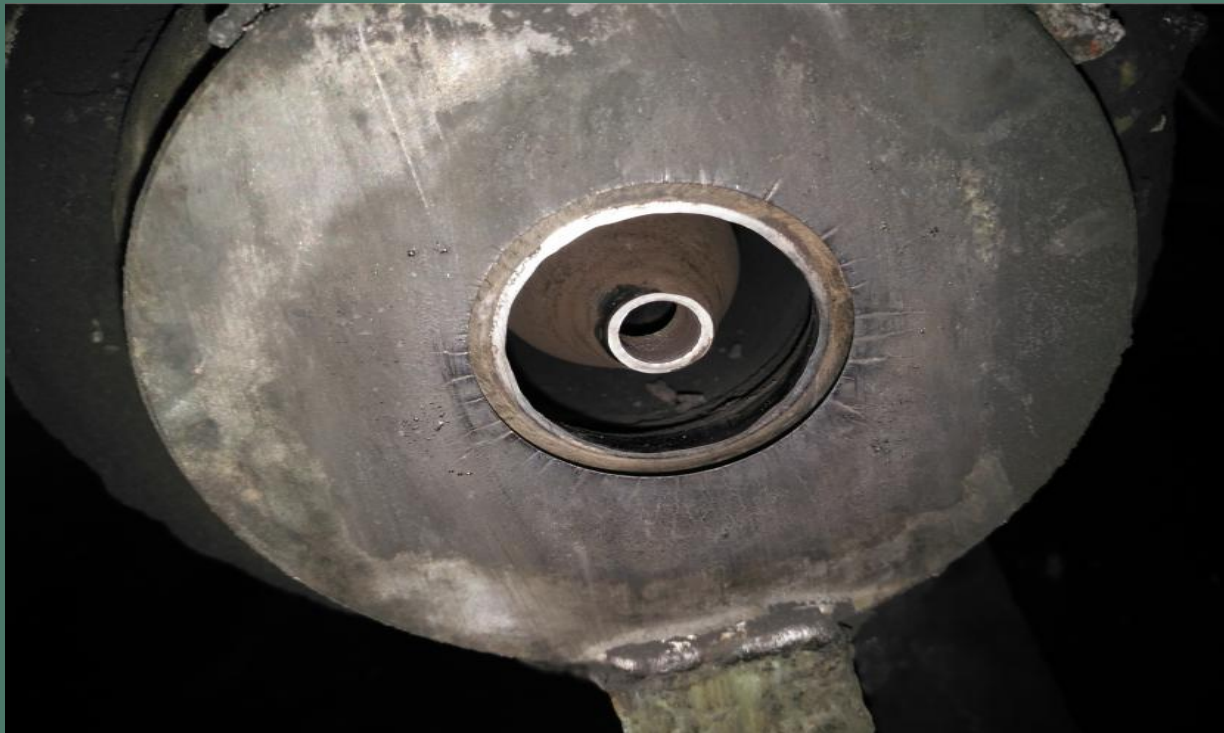
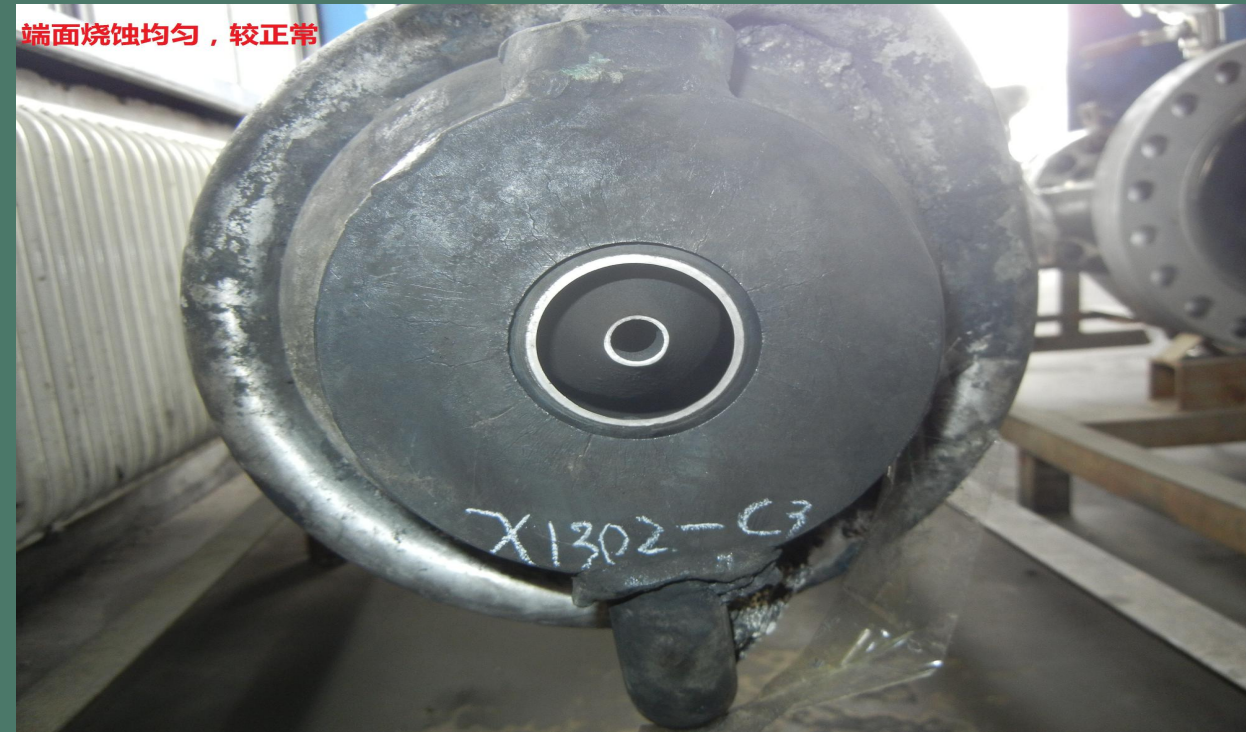
停车拆检烧嘴，观察烧嘴除头部向火面端有轻微龟裂外，基本无损伤，烧嘴中心氧喷头和煤浆喷头有轻微偏磨现象，烧嘴冷却水盘管运行完好。

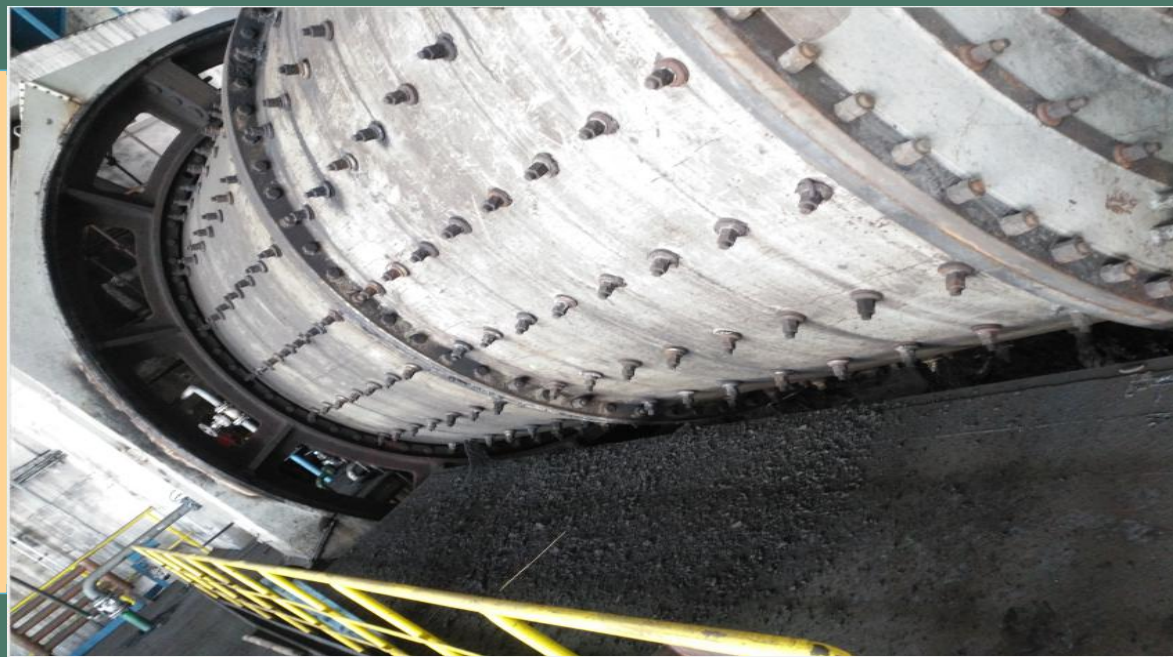
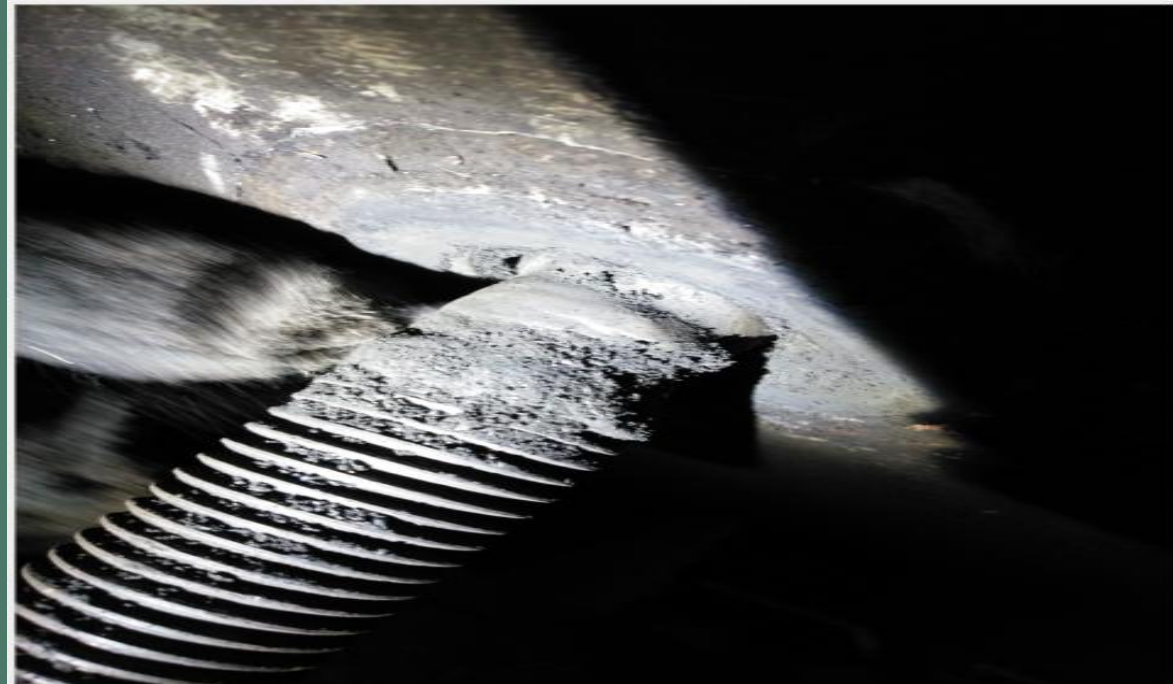
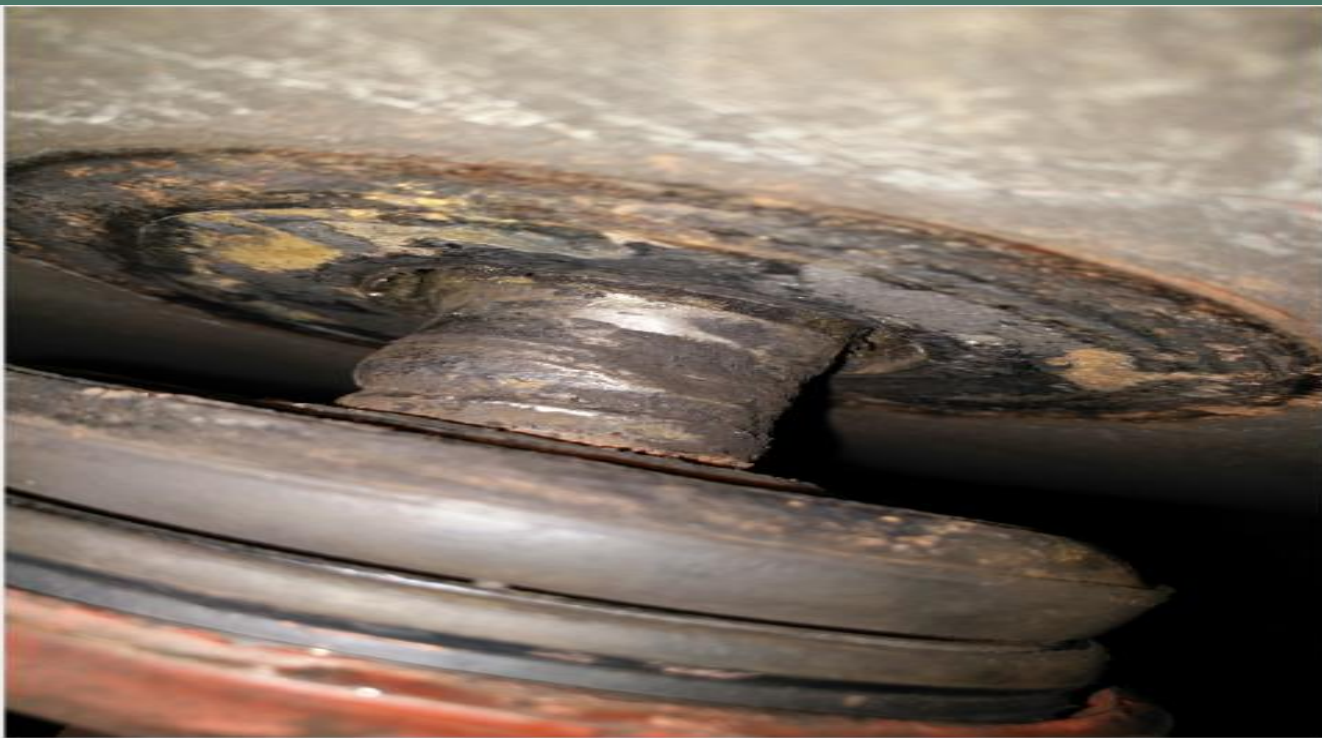
我公司棒磨机内径4.5米，长度6.2米，在日常运行中，棒磨机筒体密封螺栓经常出现松动泄漏，螺栓断裂，造成棒磨机频繁检修和启停，煤浆大量浪费，生产现场脏、乱、差，操作工、维修工苦不堪言。

鉴于磨机经常筒体漏浆、断螺栓，去年9月份系统停车检修期间，采用专利技术“棒磨机筒体密封三件套”产品，对棒磨机筒体密封螺栓进行改造。

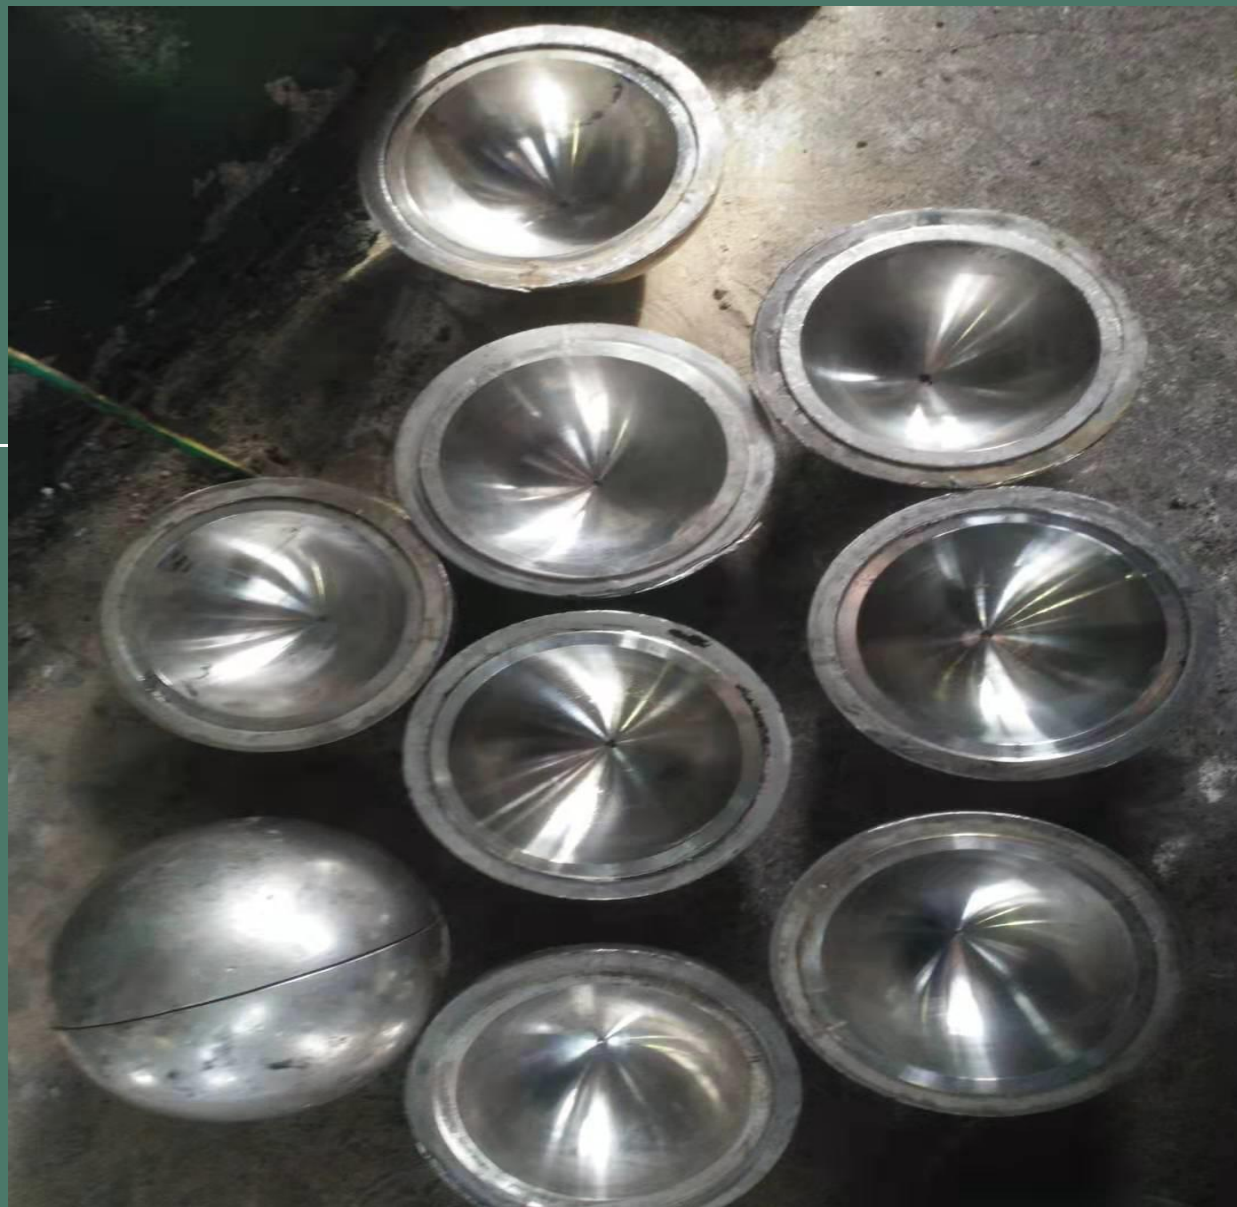
我公司高压煤浆泵为进口的双软管煤浆泵，该煤浆泵每一个运行周期后，每一次拆检都发现煤浆泵的阀球破裂，对气化系统稳定运行形成较大隐患。

经过分析查找阀球破裂原因，发现该泵的阀球制造质量存在重大缺陷，为此，我公司在不改变原有阀球设计性能的前提下，对该阀球进行改造更换，采用国产阀球，彻底消除了阀球破裂问题，解决了因阀球破裂可能造成煤浆泵打量不稳问题，消除了因阀球破裂造成气化系统跳车的风险，同时大幅度降低了阀球采购费用。

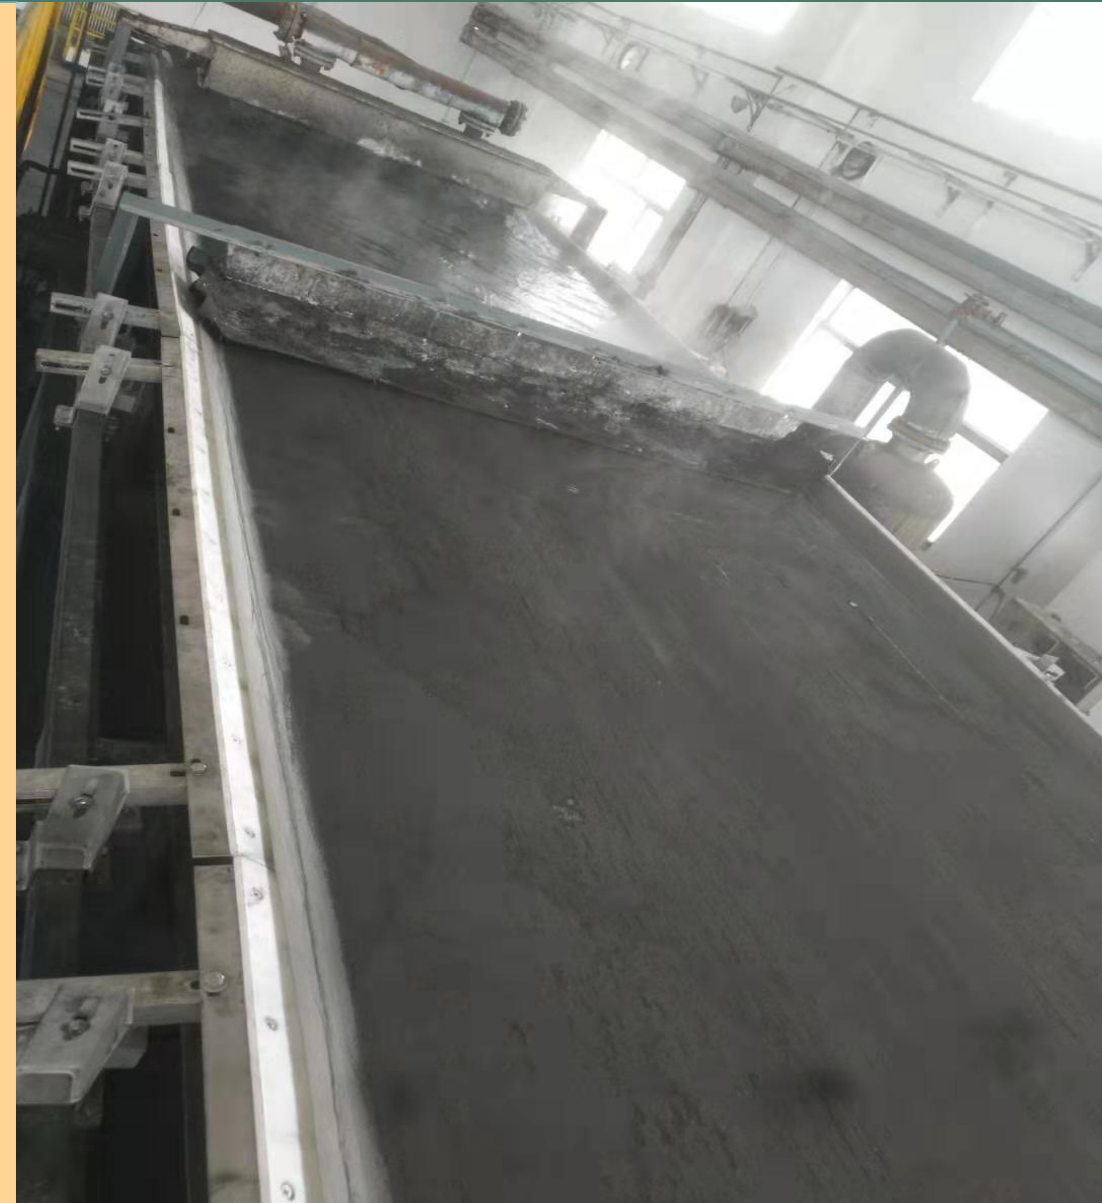
我公司渣水处理细渣处理系统采用胶带式真空过滤机，该过滤机的原设计的滤布防溢水裙边直接粘接在胶带上，随胶带一同运转，但在实际运行过程中，真空过滤机裙边经常脱落，导致真空过滤机无法正常运行，维修人员三天两头地粘裙边，澄清槽耙料机也因此跳车，严重时导致生产系统难以维持，安全生产隐患极大。

鉴于真空过滤机裙边容易脱落问题，我公司在今年5月份对其进行改造，改变防溢水形式，采用斜挡板替代裙边，将原来 **动态的裙边**改为**静态的挡板**，经过3个多月的运行实践，未出现因挡板问题造成设备停车和过滤效果差等现象，过滤机运行非常好，彻底解决了真空过滤机频繁检修问题。

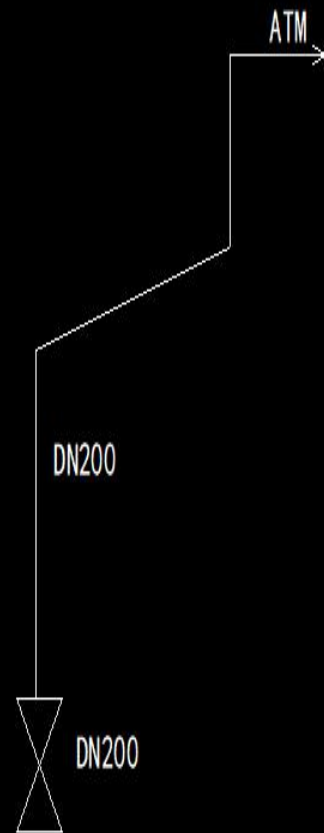
改造前除氧器放空管道

我公司渣水处理系统的除氧器放空设计为框架高点放空，该放空口正好处于应急楼梯上端，放空口的凝结水存在滴落在应急楼梯上，造成楼梯积水、腐蚀，尤其是在冬季时，积水成冰，有人员滑倒，高空坠落的风险，此放空口对人身安全形成重大安全隐患。

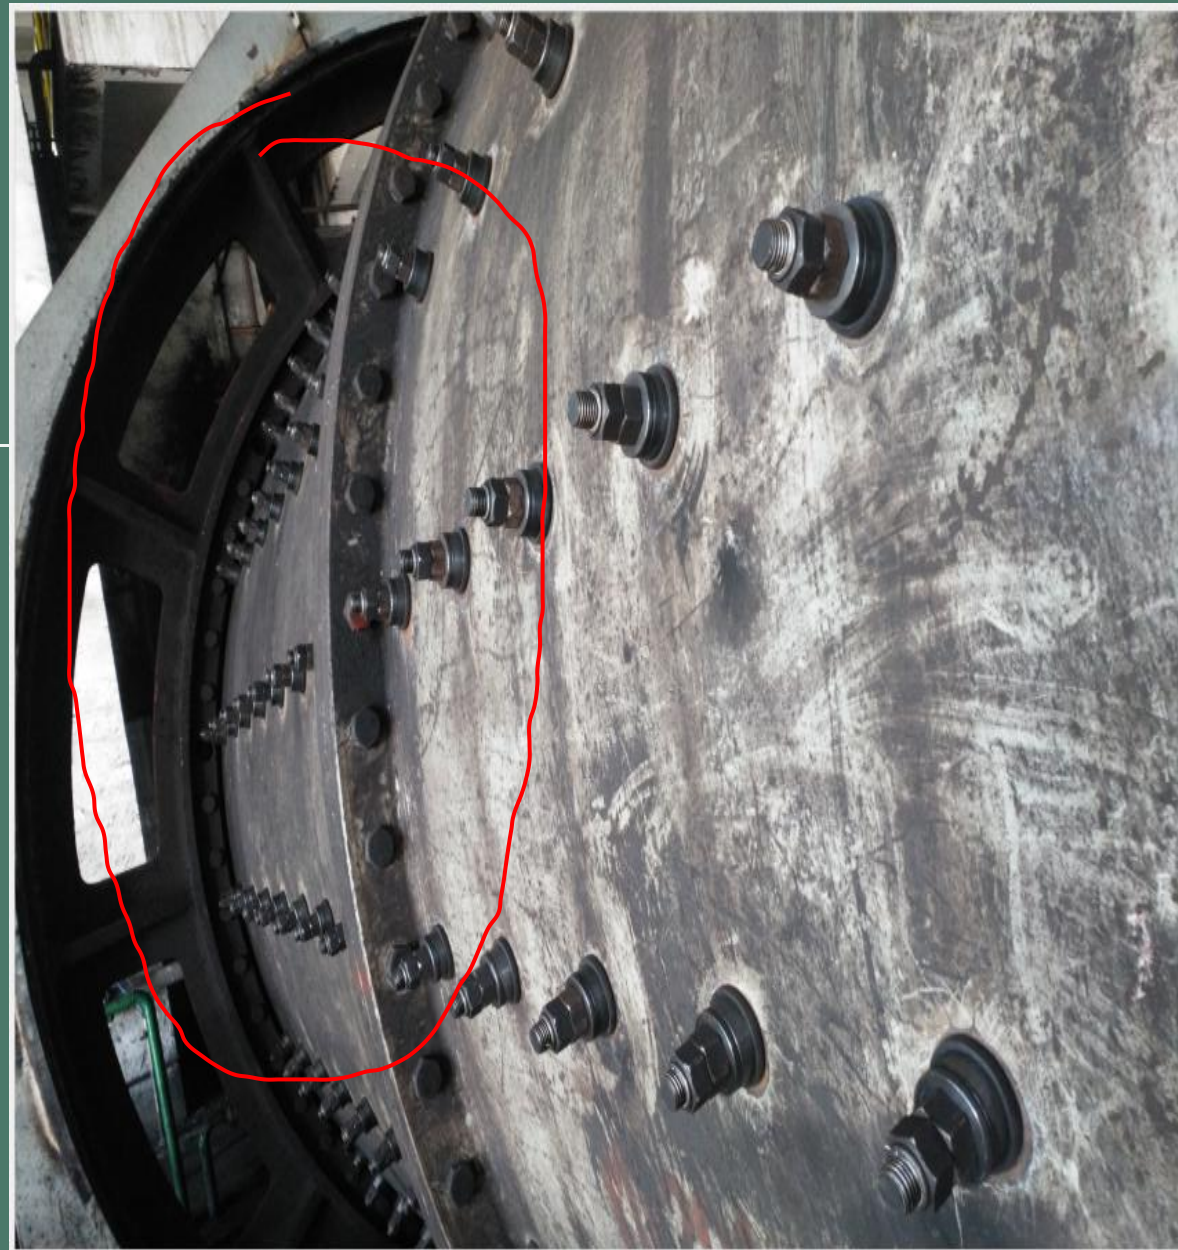
我公司棒磨机筒体为两段式连接，运行时经常出现筒体法兰连接螺栓断裂，磨机被迫停机更换螺栓，严重影响棒磨机的正常运行。

我公司在检修时对棒磨机的筒体法兰密封面整体清理，对连接螺栓整体紧固，对筒体法兰采取内部焊接，外部法兰焊接卡扣紧固，经过处理后，解决了磨机筒体法兰频繁断螺栓问题，运行效果有待于进一步观察。
