# 工艺烧嘴喷口面开裂原因简析 及运行管理

江苏索普化工股份有限公司

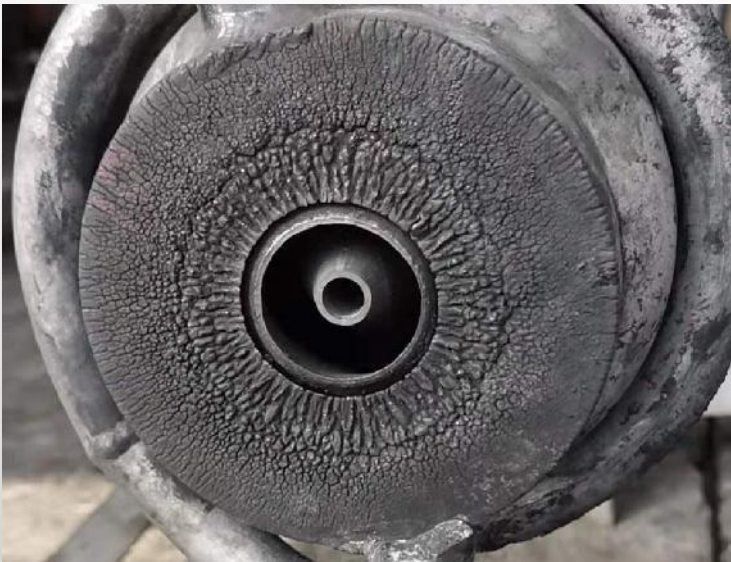
工艺烧嘴是气化装置关键设备，使用寿命一般在70天左右，烧嘴退出运行后，对其喷口面在运行过程中产生的裂纹损伤进行打磨、堆焊、修补，以便进入下一运行周期。运行过程中多次发生修补后的烧嘴使用寿命未到喷口面就开裂损坏严重，导致合成气泄露、窜入烧嘴冷却水系统，造成系统停车，给气化装置的正常运行带来重大隐患。

短周期损坏退出烧嘴

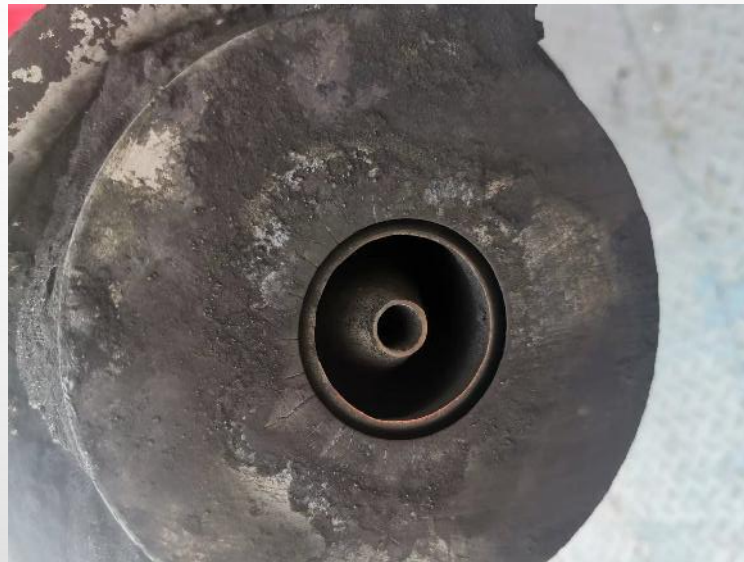
正常周期退出烧嘴

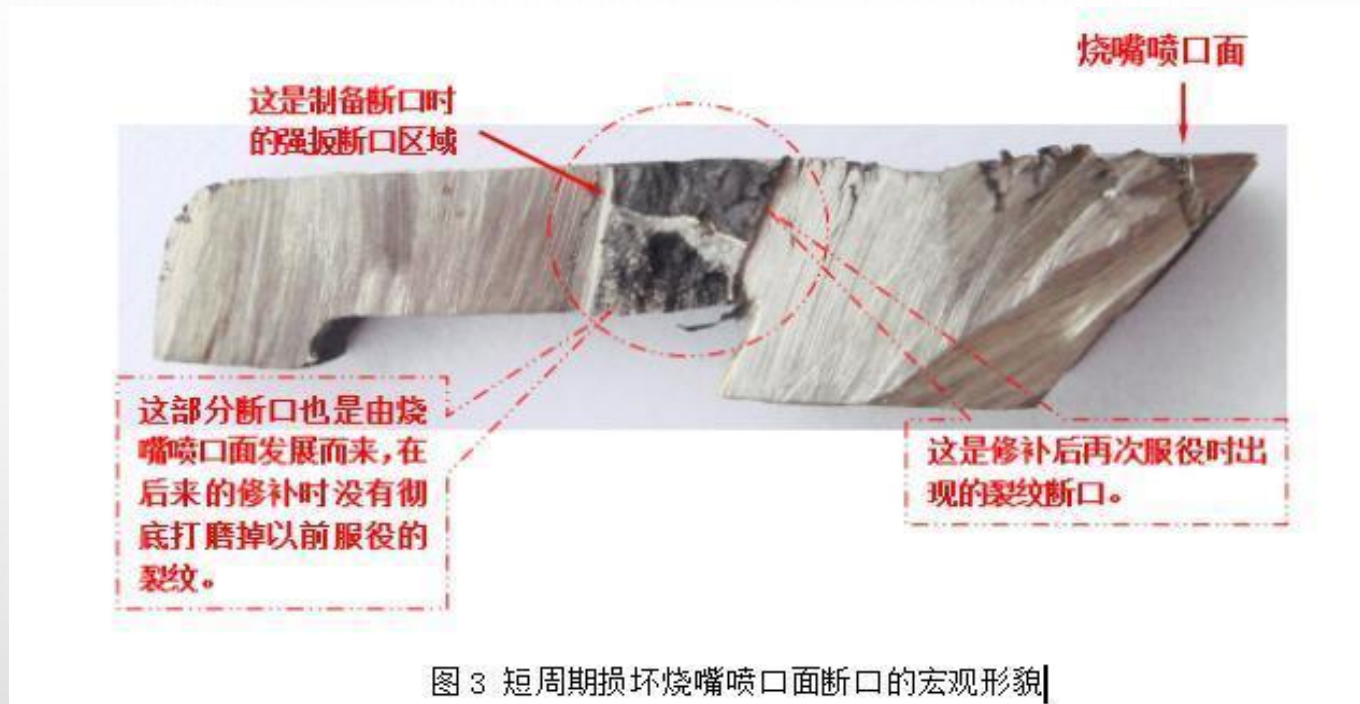
从照片看：短周期服役就损坏的试样断口上存在旧伤，修补过程中原有的裂纹损伤没有完全打磨掉，以致在后来的服役过程中，新发展的裂纹与原没有打磨掉的裂纹贯通，使用周期自然缩短。

- 3、把控好烧嘴维修质量，将烧嘴端面裂纹用车床削掉，并经着色探伤检测，符合标准后方可进行焊接，堆焊材料应选用低Ni或无Ni焊丝

若切削量超过3mm仍有明显裂纹，则不宜再进行修复，应更换喷头

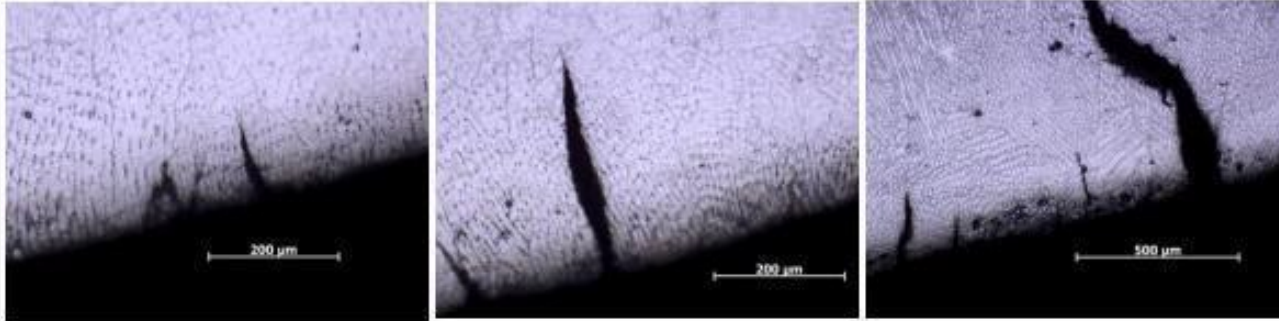
图4 正常周期退出烧嘴的显微金相分析

两个烧嘴的损坏都是由烧嘴的喷口面沿堆焊层的柱晶结合面发生和发展的沿晶裂纹，越早开裂的裂纹段高温氧化越严重，因此，腐蚀产物越厚。

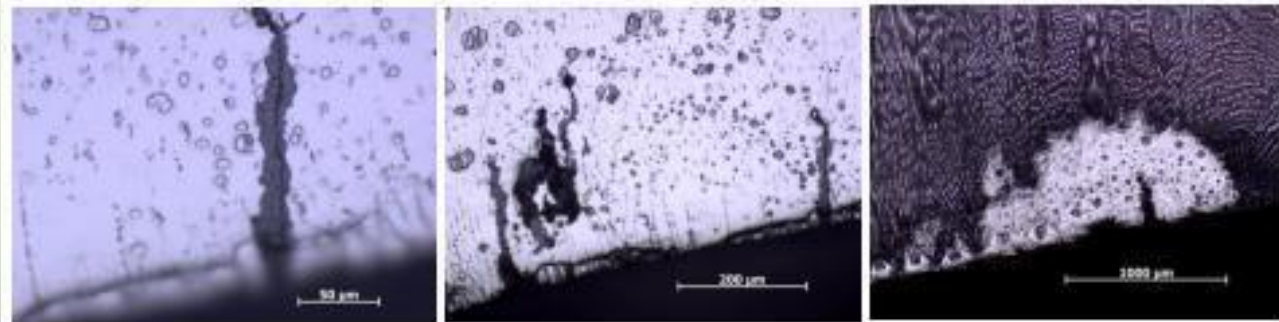
图5 短周期损坏烧嘴的显微金相分析

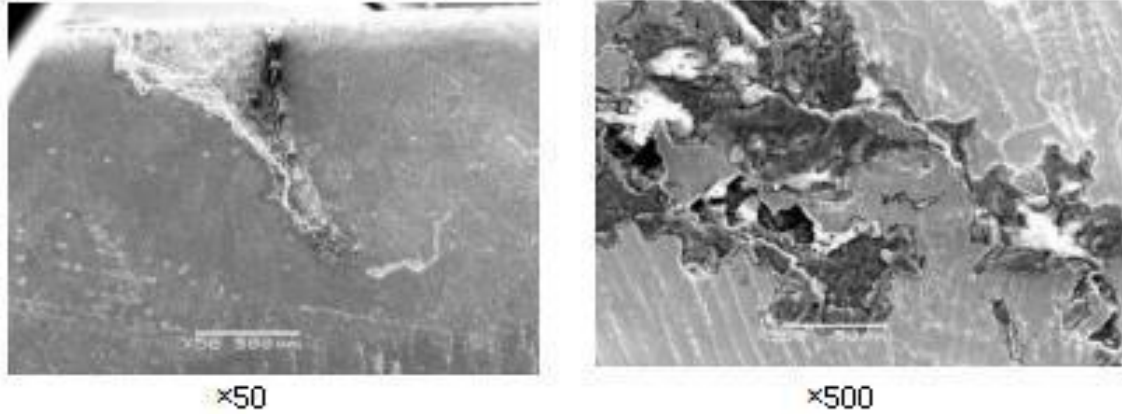
图6 正常周期退出烧嘴裂纹的扫描电镜分析

由扫描电镜分析结果可见：两个烧嘴的损伤机理完全一样，均完全沿晶界（柱晶结合面的枝晶间）发展的裂纹，后在高温下氧化。

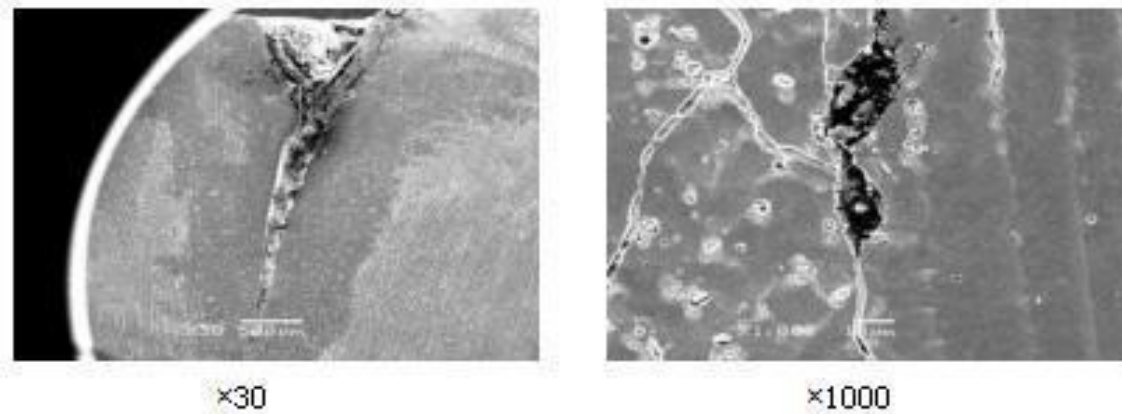
图7 短周期损坏烧嘴裂纹的扫描电镜分析

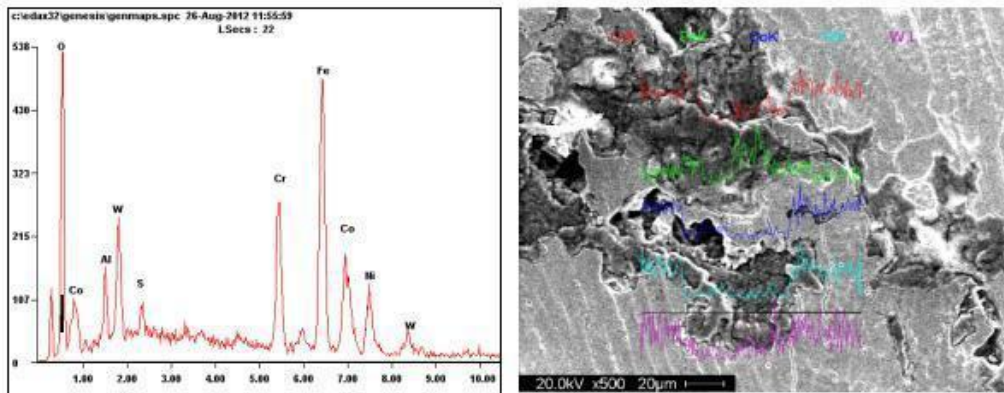
图8 裂纹的 XRAY 能谱分析及元素分布线扫描分析结果  
(正常周期退出的烧嘴)

对损伤晶界进行了化学元素的线扫描，结果发现，晶界上的Ni元素在晶界区出现一个贫乏区。

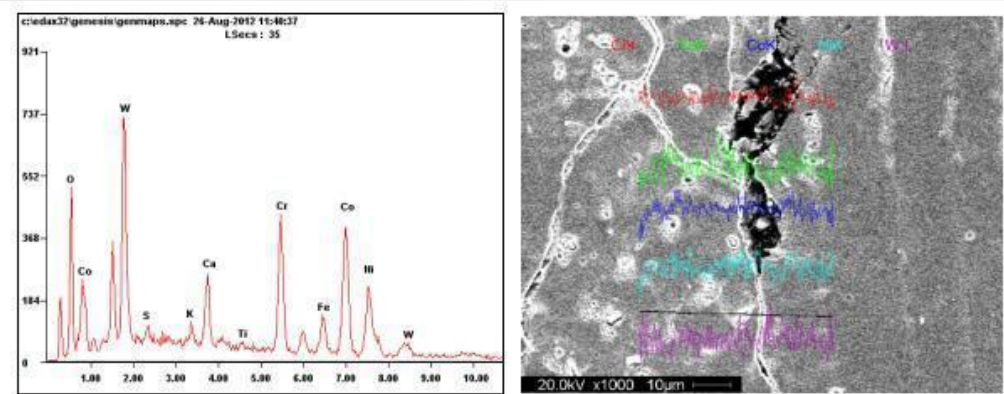
图9 裂纹的 XRAY 能谱分析及元素分布线扫描分析结果  
(短周期损坏的烧嘴)

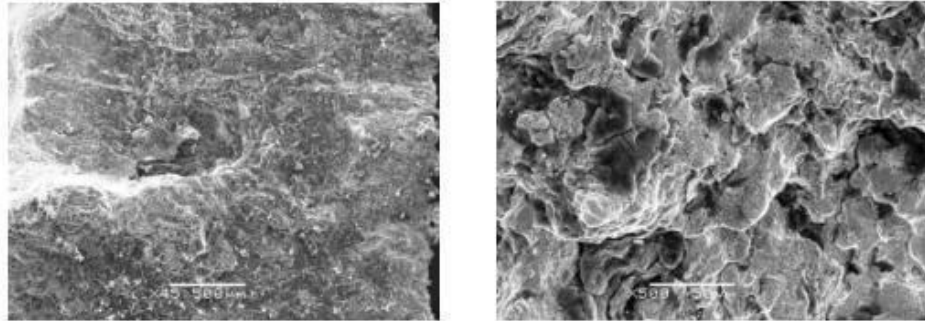
图10. 短周期损坏烧嘴裂纹的扫描电镜分析

短周期损坏烧嘴的断口扫描电镜分析照片可见：烧嘴沿枝晶间开裂，并在裂纹前端保留有枝晶凝固时的自然形貌，表明开裂属于高温沿晶液化开裂

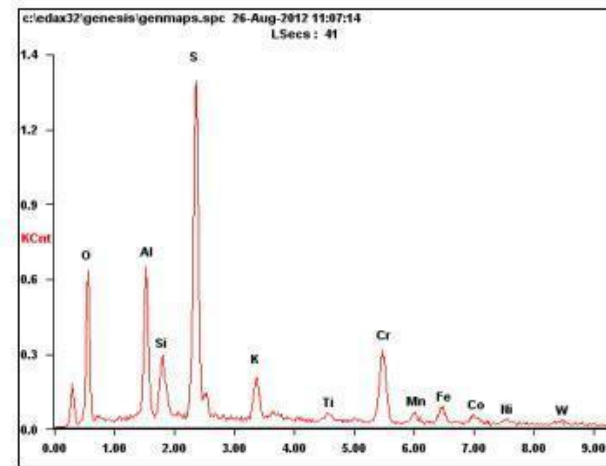
图11. 短周期损坏烧嘴裂纹表面腐蚀产物X-RAY能谱分析结果

随后，对断口表面的腐蚀产物进行X-RAY能谱分析，结果显示：腐蚀产物中含有高达24.63%的硫，说明烧嘴工艺介质、工艺环境中含有较多的硫元素。

- (1) 短周期开裂损坏的烧嘴在前次服役时产生损伤裂纹，打磨修补后有裂纹残留，在随后的服役中与新裂纹直接贯通，缩短了使用寿命，这是造成烧嘴短周期内开裂损坏的直接原因；
- (2) 查合金钢手册可知： $\text{Ni} + \text{NiS}$ 共晶温度为 $645^{\circ}\text{C}$ 。因此，高温下高含Ni的合金不适用于含硫的环境。烧嘴的材质主要为INCONEL 625和Haynes188，属于高Ni合金，烧嘴工艺介质、环境中含有硫，因此，材质与工艺介质之间不相容，这是烧嘴短期损坏的根本原因。
- (3) 烧嘴在运行过程中出现回火现象，导致局部过氧，使烧嘴端面受到高温灼烧，端面尖部应力释放，容易产生贯穿性裂纹。
