安徽华谊化工有限公司

多喷嘴水煤浆气化工艺各工段 堵塞结垢分析

报告人：王凯

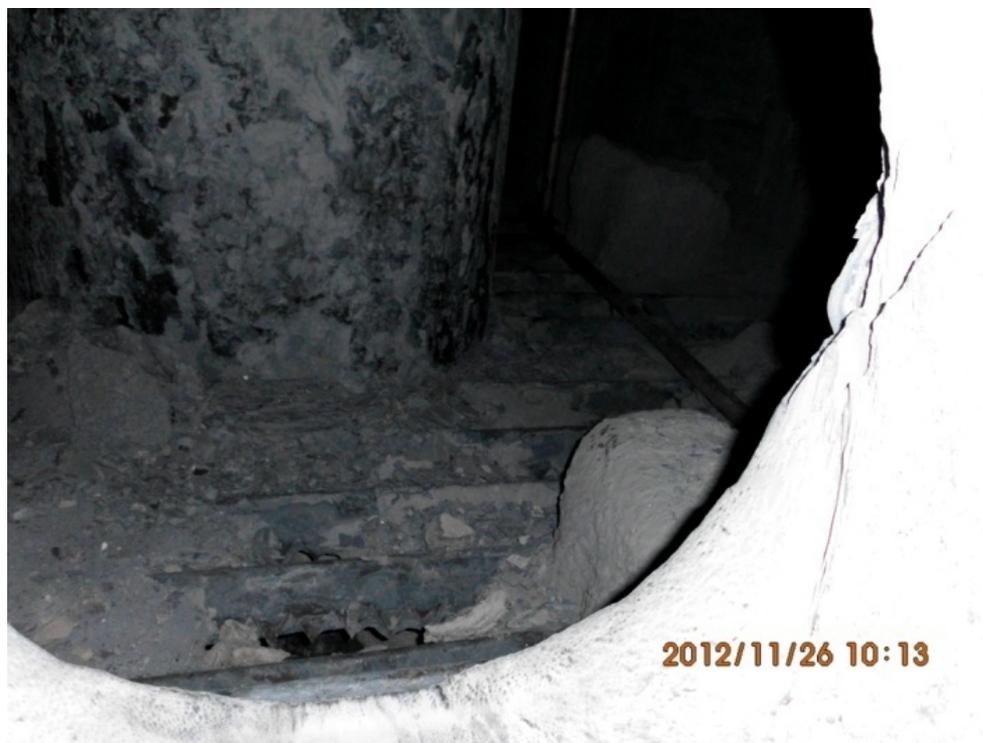
1. 激冷室破泡条堵塞

激冷室、破泡条处结垢堵塞情况

- **堵塞部位：**激冷室破泡条缝隙
- **堵塞后表象：**气化炉**显示液位**持续下降，不得不降负荷运行。气化炉无法做到长周期运行。
- **灰垢主要成分：**最上层破泡条上出现了大块灰垢，灰垢呈灰白色，表面粗糙，硬度较大，能够与盐酸发生剧烈反应，有大量气泡生成。经过XRF分析主要成分为碳酸钙。

- **灰垢形成原因：**从大块灰垢的分布情况可以推断是由于为锥底降温的变换凝液与灰水作用的结果。变换凝液的PH较高，与硬度高的灰水混合后形成了碳酸钙、氢氧化镁等结晶析出，堵塞破泡条缝隙。
- **采取措施：**
 - ①降低锥底变换凝液使用量，降低变换凝液中的氨氮
 - ②根据华理建议对破泡条进行了局部调整（每层移除几根破泡条）。

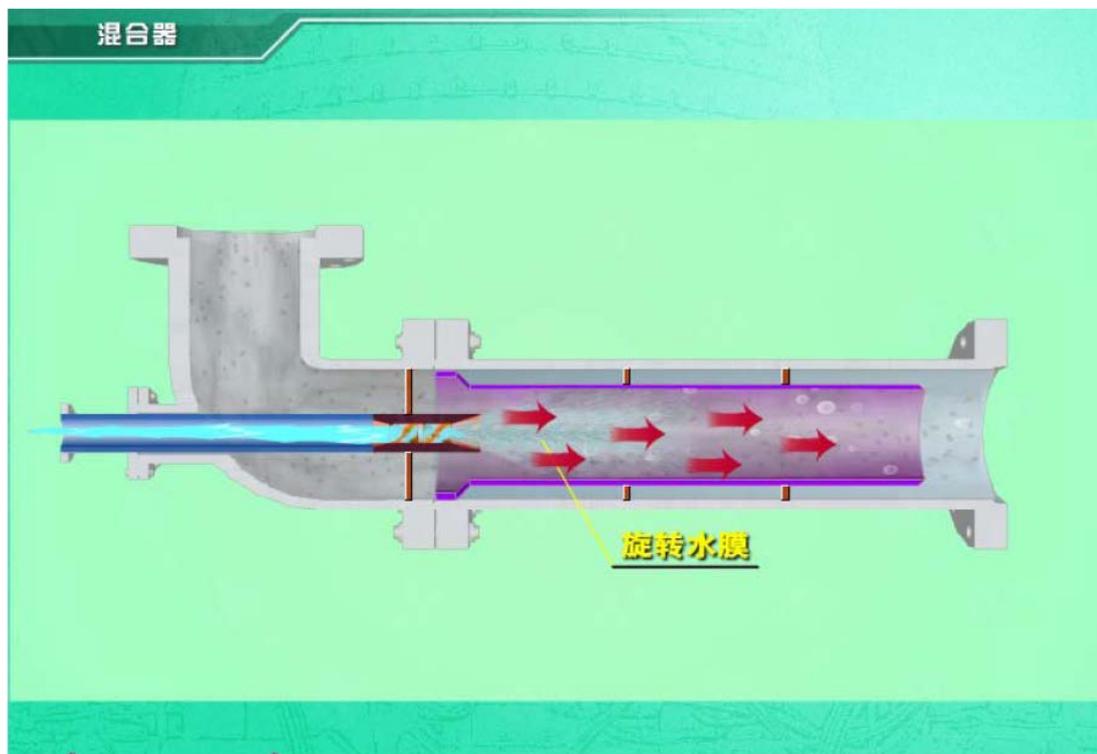
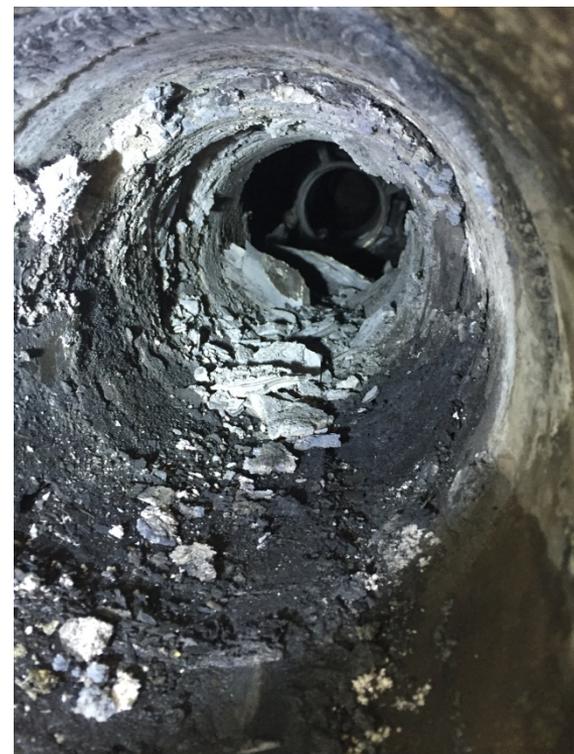
混合器示意图及堵塞照片

- **堵塞部位：** 混合器喉管处
- **堵塞表象：** 混合器压差升高。2015年上半年出现混合器压差过高的情况，严重影响了气化炉的长周期运行，气化炉运行**30**天混合器压差高达0.3MPa，气化炉被迫停车检修。
- **灰垢形成原因：** 经过对堵塞物分析主要为细灰，为合成气经过混合器喉管处，流道陡然缩小，气速升高，所携带的细灰碰触到喉管集聚形成。

- 经过计算发现此喉管处合成气气速仅为**40m/s**，远低于设计气速。合成气气速过慢，导致细灰在喉管处集聚。
- **采取措施：**经过与华理讨论，华理给出了新的设计蓝图，对混合器喉管喇叭口及灰水喷头处进行整改，以提高合成气速。整改后运行一年多两套气化炉未出现混合器压差高的情况，C套气化炉偶尔出现是由于破泡条问题。

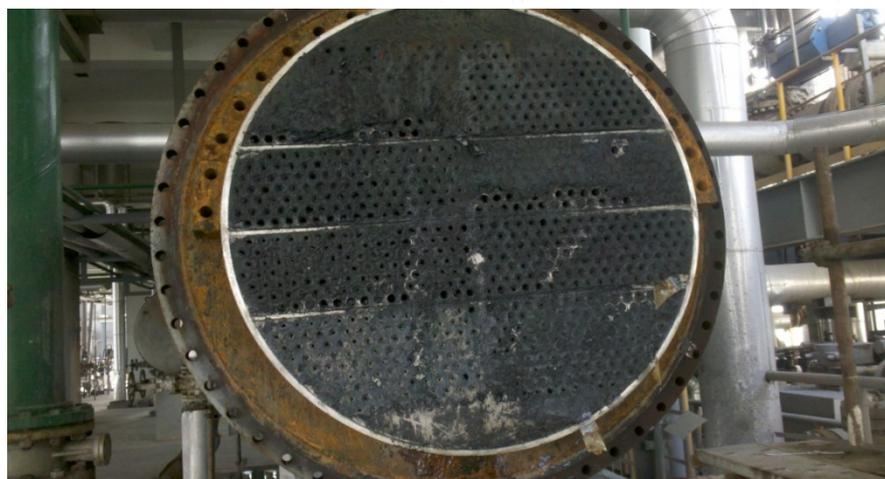
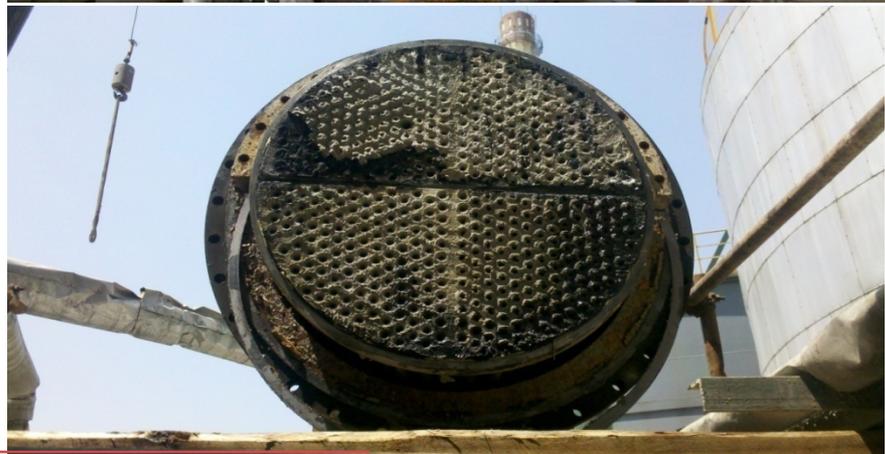
6. 灰水换热器堵塞

堵塞位置：灰水换热器

堵塞表象：灰水外送量降低，出水温度升高。

灰垢成分：通过XRF分析所下表，主要成分为碳酸钙。

- **灰垢形成原因：**灰水中溶解的 CO_2 主要以 HCO_3^- 形式存在，没有检测出 CO_3^{2-} ，而经过上述分析得知该处灰垢主要成分为碳酸钙。碳酸氢钙仅存在于溶液中，其固体极不稳定，在 0°C 时，即发生分解为 CaCO_3 。其结垢机理可能为灰水中的碳酸氢钙在换热器处，因灰水温度发生变化，而分解为碳酸钙，进而析出附着于换热器盘管。
