# 惠州石化OMB气化炉运行情况汇报

中海油惠州石化有限公司

2024年10月24日

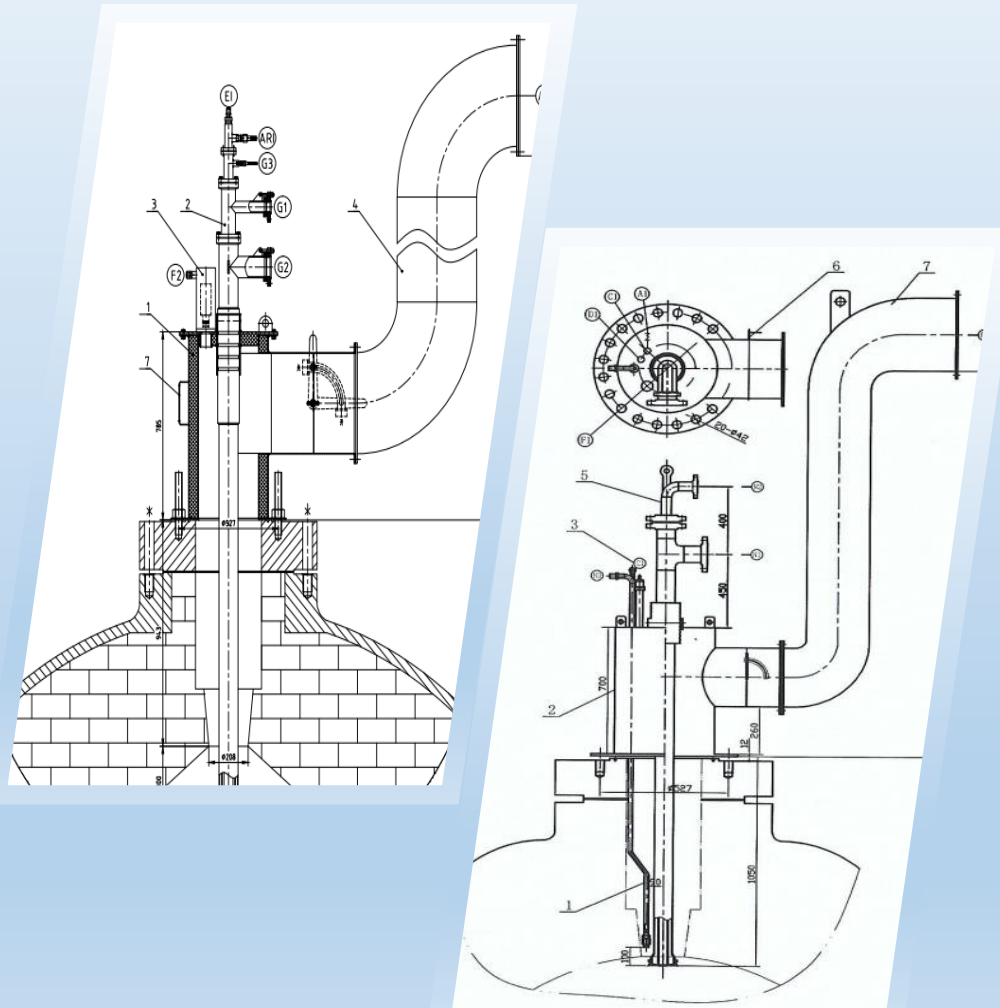
多喷嘴气化炉前期运行过程中，点火困难预热烧嘴点火困难、频繁熄火，延长烘炉时间，影响多喷嘴气化炉的投料进度。

预热烧嘴喷头流通面积过小，燃料气流速过高，导致火焰燃烧速度与燃料气喷射速度不一致，造成脱火现象。长明灯无强制配风，进风不稳定导致熄灭。

联合设备厂家（航天十一所）对预热烧嘴进行了增大风门、加长长度和增加喷头流通面积的改造，带预混式长明灯预热烧嘴取得了良好效果。

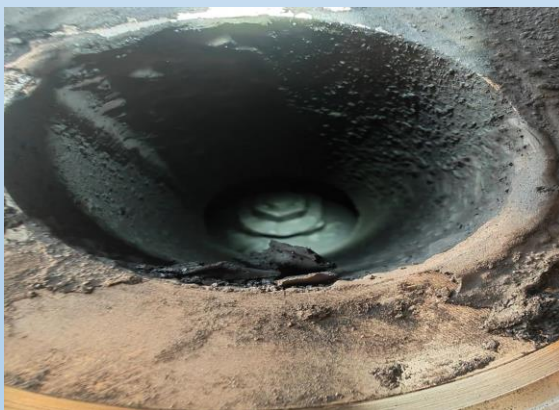
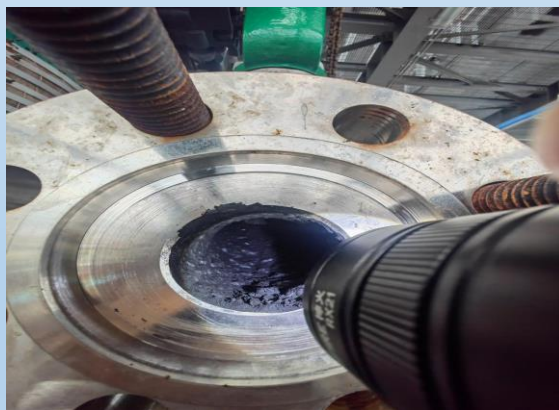
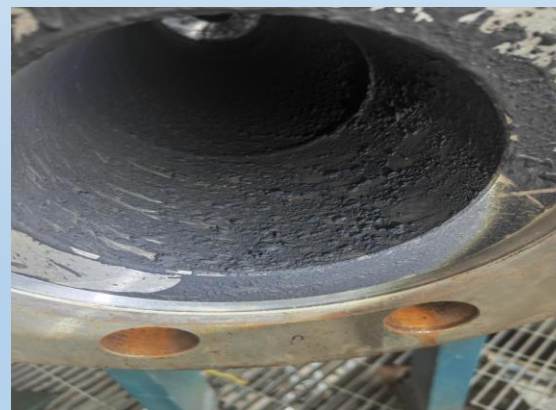
- 在检修过程中发现，部分烧嘴的中心氧及环氧管线出现煤浆倒串，导致附属管线及阀门被煤浆污染，**装置带压联投存在严重隐患。**

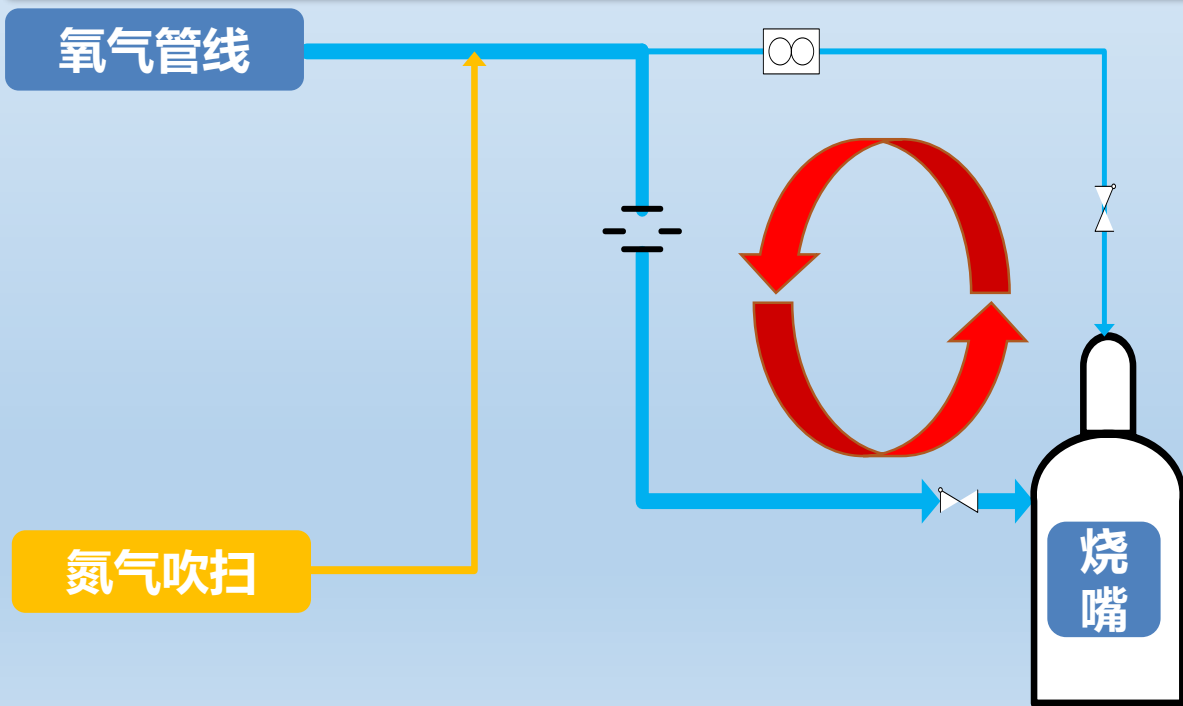
- 四个烧嘴外环氧管流量孔板口径为 $\phi 49.8$ ，该孔板口径较大，限流降压作用未达到设计要求。而中心氧管道直径小阻力大，造成停工时大部分吹扫氮走烧嘴外环氧管，对中心氧管形成抽吸，煤浆被抽至中心氧，甚至外环氧管。
- 氧气单向阀阀瓣和阀座存在卡涩情况，导致未全部关闭，为煤浆反串提供了条件。

环氧管线 (DN125)和中心氧管线(DN50)交汇处在高速气流下形成**文丘里效应**。

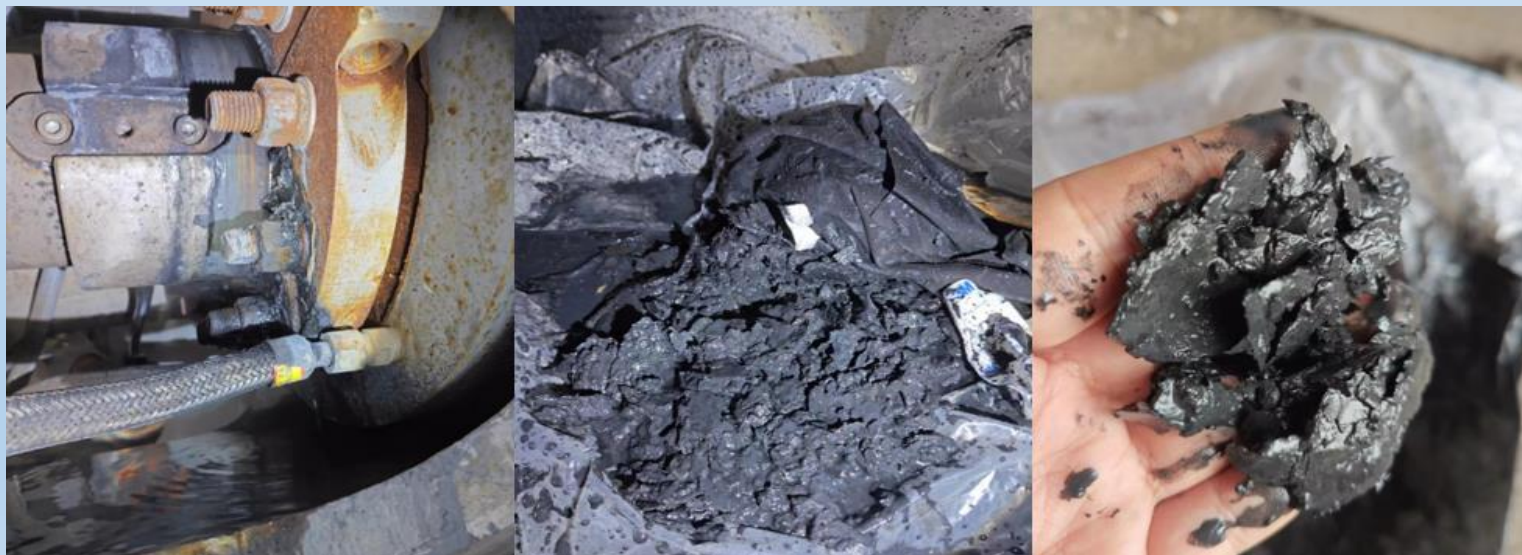
**事件经过**：2024年3月7日15点45分，巡检发现715单元6系列破渣机驱动端密封填料泄漏黑水且水温较高（正常情况有少量密封冲洗水泄漏），轴套与压盖处有黑色碎片挤出，造成破渣机底部排水管线堵塞，但现场总密封冲洗水流量正常。

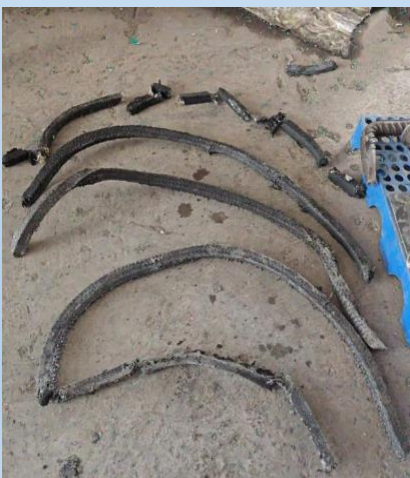
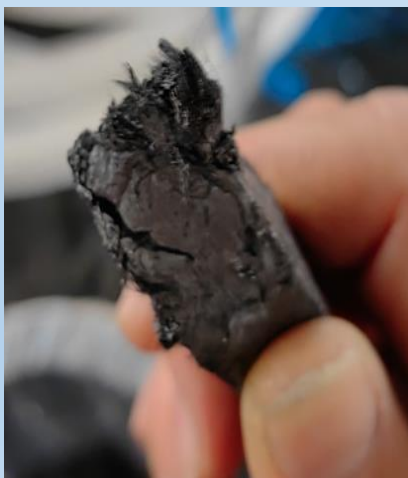
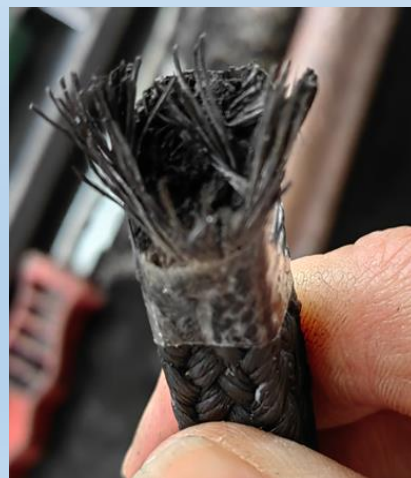
驱动端密封冲洗水手阀阀芯脱落，导致阀门无法正常开启，少量密封水通过阀球间隙流通，冲洗流量不足（总流量足够，但单路无流量计或视镜显示）。

填料密封质量较差，最外2层碳纤维填料不耐磨，不耐磨填料瞬间失效冲出（冲出1条半），填料压盖预紧力不足。失效后，冲洗水管路逐渐被黑水堵塞，外冲洗完全失效，气化炉黑水流出无法有效控制。

- 冲洗水管路全部灰渣堵塞，填料压盖内侧有大量填料碎。
- 冲洗水球阀阀芯脱落，无法开关阀门。
- 最外2条碳纤维（软）失效，四氟盘根因高温黑水反窜脆裂。其余填料无损坏。
- 将最外一条碳纤维（软）填料更换为高碳纤维填料（硬），防止挤压磨碎后冲出失效。

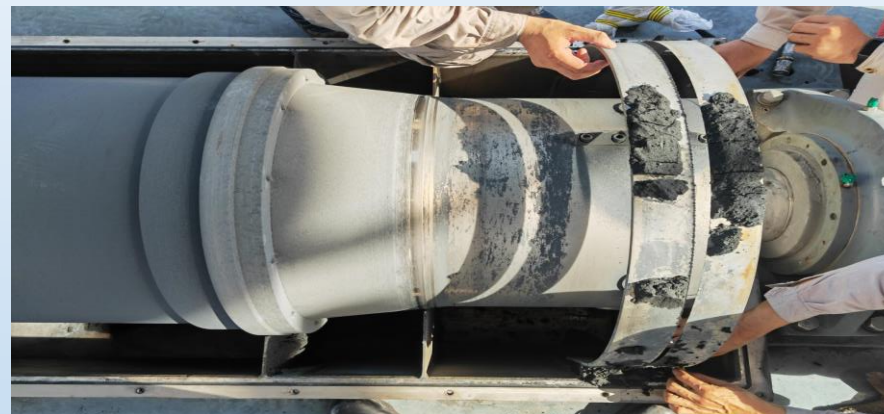
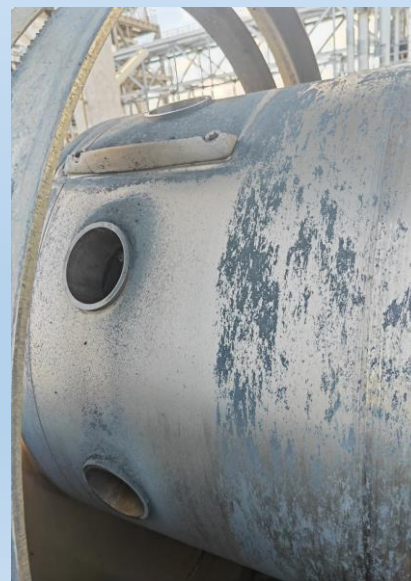
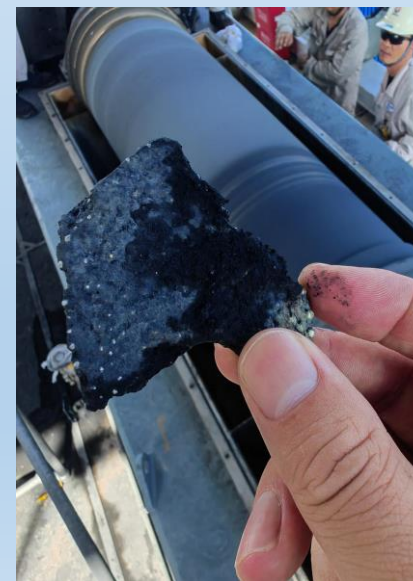
- 在投料运行初期离心机频繁因为油压高触发连锁停车。
- 在正常运行阶段，出现振动超标情况。

- **一是离心机出料口刮刀磨损严重。**
- **二是离心机耐磨衬里脱落导致转子动不平衡，是转子振动超标的核心原因。**
- **三是离心机出口挡泥板被击穿。**

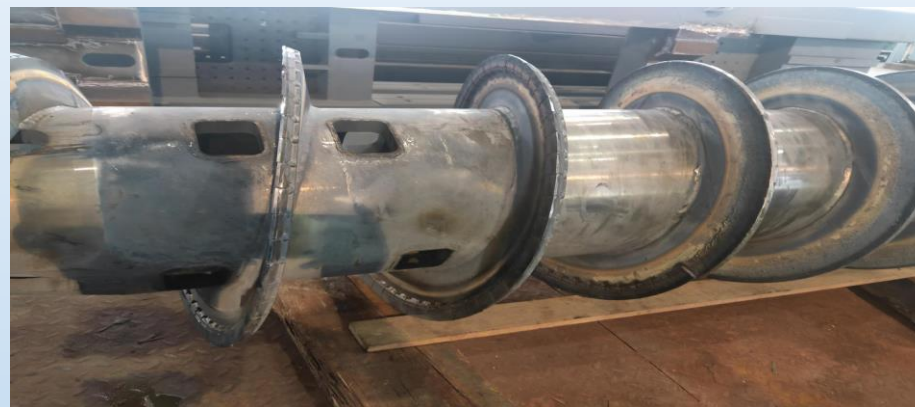
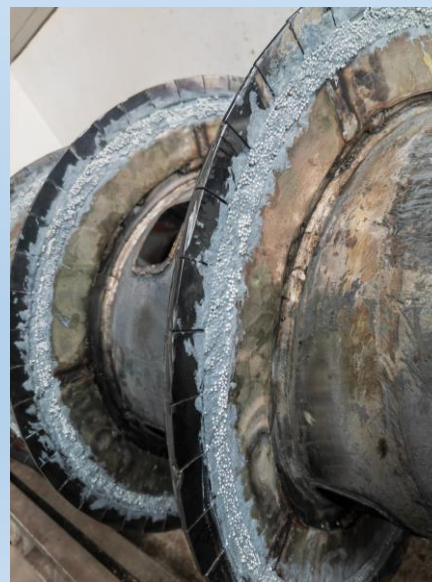
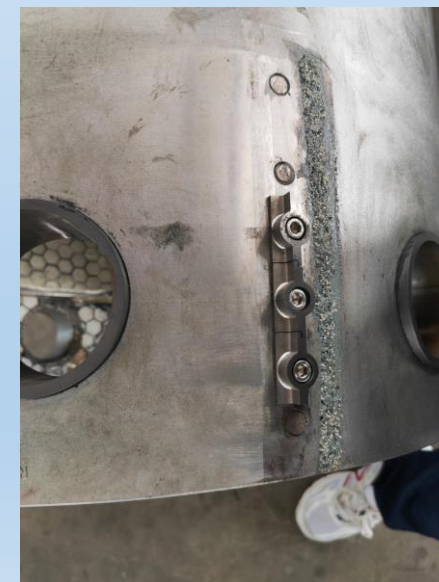
**优化操作：**装置开工阶段由于温升导致设备及管道内部垢片松动脱落，开工初期大量垢片排放至澄清槽，导致进离心机流量远超离心机处理负荷。现在气化装置轮修时，加强对渣水管线及设备本体垢片的清理，开工投料后通过沉降槽现场排放，工况稳定后再切入离心机。

- 离心机出料口刮刀改型，材质升级。
- 铲除离心机转子的耐磨衬里，改为堆焊耐磨金属，消除脱落风险。
- 出口挡泥板为静止部件，增加耐磨陶瓷。

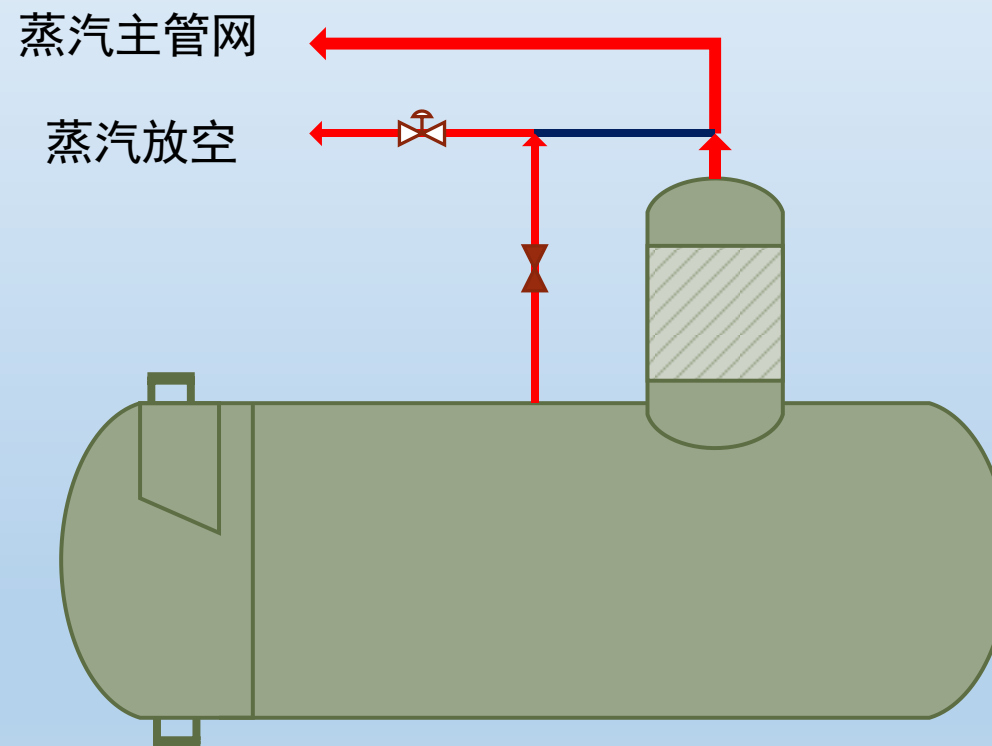
- **蒸汽放空引出点位于余热锅炉本体中间位置：**放空引出点距离余锅液面距离太近，当放空阀开启时，**气流夹带大量液态水**，导致现场如暴雨一样且存在环保隐患。

- **优化蒸汽放空管线引出位置：**放空引出点改为经过丝网除沫器后的蒸汽主管线，原有的引出位置通过手阀关闭，消除蒸汽带水现象。

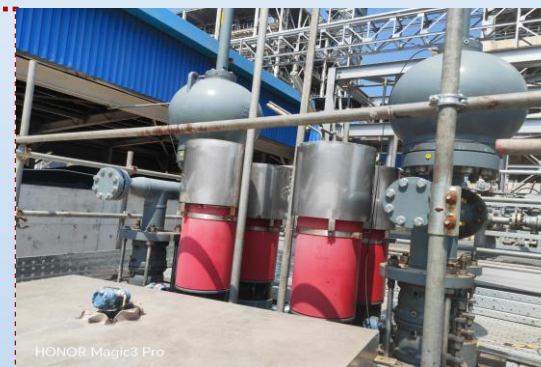
- 煤浆泵在运行初期频繁出现推进液乳化现象，多次更换推进液后仍出现此类情况。原因分析：煤浆泵靠近海边且安装在室外，空气湿度较大，煤浆泵推进液顶部配有呼吸阀，在煤浆泵运行过程中空气中水分经过呼吸阀进入，导致乳化现象。整改措施：借鉴奇好泵的设计，对呼吸阀进行改造，配有干燥剂，并且对全泵覆盖防雨罩。

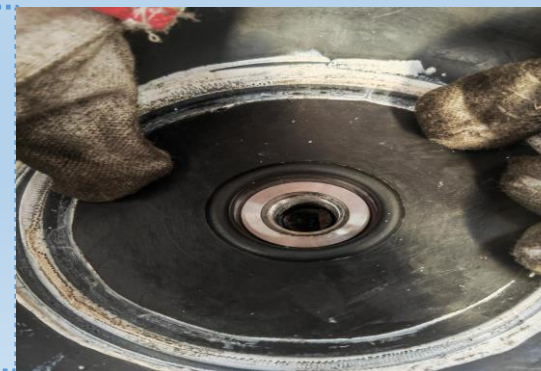
- 煤浆泵出口蓄能器频繁漏气。蓄能器漏气原因为气囊与压盘不匹配（设备原始质量问题），导致压缩量太小造成漏气。近期与厂家沟通，将气囊凹槽加厚，增加与压盘的接触面积和压缩余量，在回装时涂抹柔性密封胶，防止泄露。长远计划：启动科研项目，借鉴奇好泵的设计对气囊进行改型，取消压盘，消除泄漏点。
