中盐红四方多喷嘴气化炉 运行情况汇报

2019年8月

二、多喷嘴气化装置概况

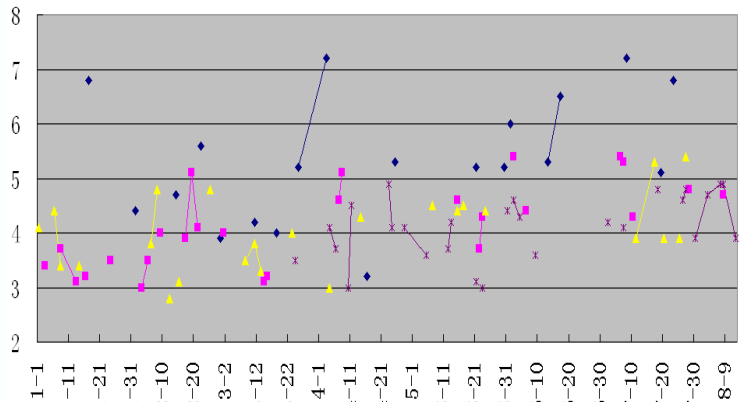
2019年原料煤内水

气化装置使用的原料煤为榆林地区煤（简称榆林煤）和神华煤，在使用过程中，两者按照不同比例进行掺混。原料煤的内水为4~6wt%、灰分为5~7wt%、挥发分为28~30wt%、固定碳为48~52wt%、发热量为5800~6000Cal/g、灰熔点（FT）为1140~1180℃。

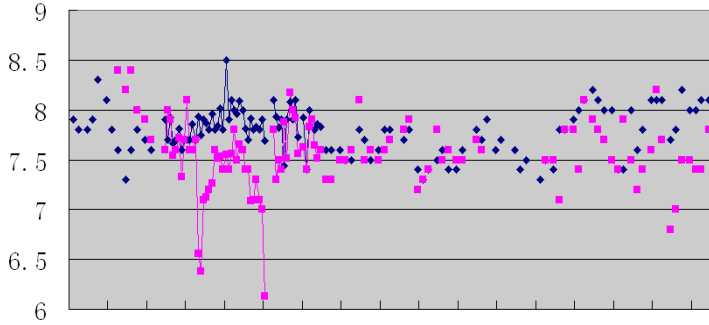
PH值

在气化外排废水量控制 $90\text{m}^3/\text{h}$ 左右时，水质控制总体较为稳定，PH值为 $7\sim 8$ 、氨氮为 $300\sim 400\text{mg}/\text{L}$ 、碱度为 $300\sim 400\text{mg}/\text{L}$ 、电导率为 $4500\sim 6000\ \mu\text{s}/\text{cm}$ 、总溶为 $2000\sim 3000\text{mg}/\text{L}$ 、硬度为 $900\sim 1200\text{mg}/\text{L}$ 。但原始开车初期，由于外排废水量受水处理车间限制，外排废水被控制在 $60\text{m}^3/\text{h}$ 以下，导致上述除PH值、电导率外，其它各项数值均偏高，直至后期气化外排废水量恢复正常时，才趋于正常。

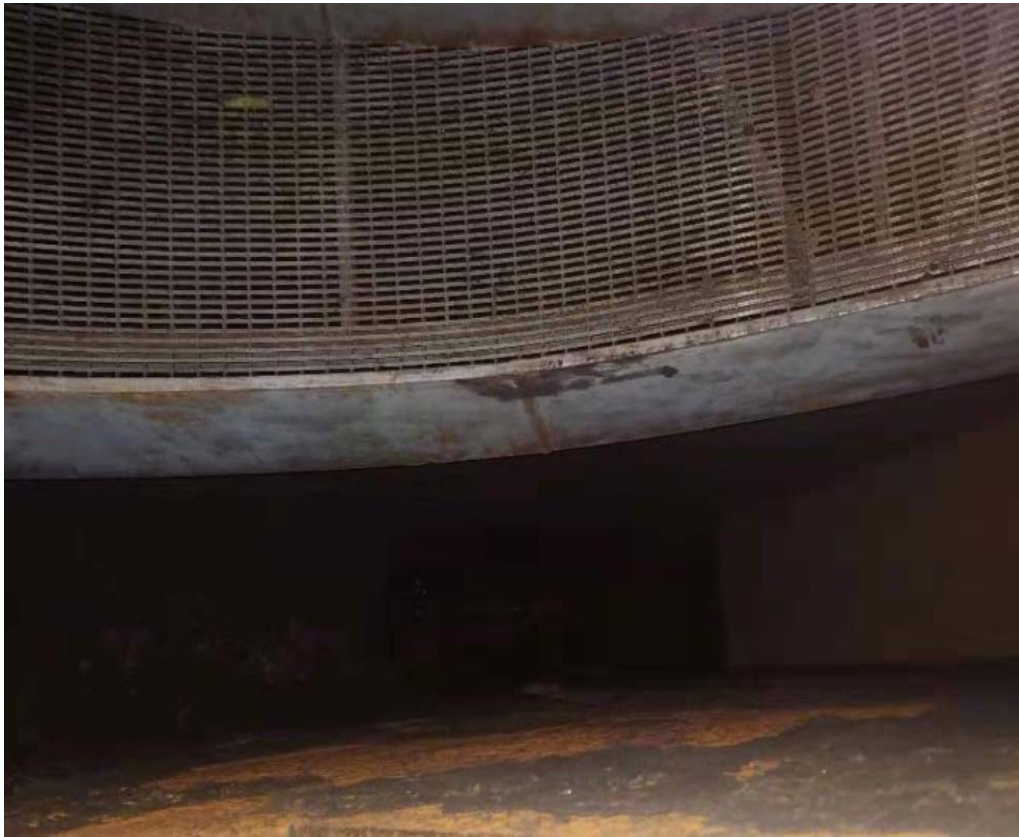
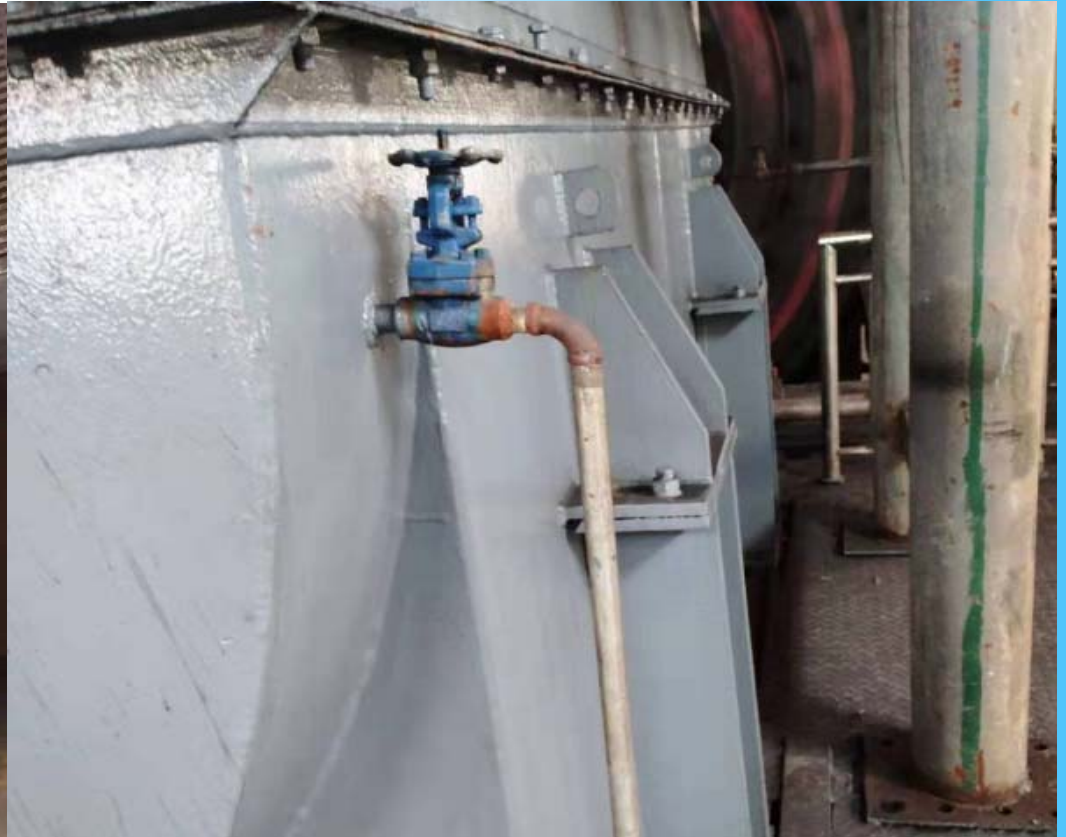
多喷嘴气化炉自2018年8月27日原始开车运行至10月底时，开始频繁出现煤浆流量波动，经拆检发现煤浆给料泵单向阀因有大颗粒存在卡阀现象，于是对磨机滚筒筛进行检查，滚筒筛基本完好无破损现象，但是发现滚筒筛出料口处堆积有大量的煤浆现象，经分析推断，应为大颗粒通过滚筒筛与外罩间的间隙被挤入到磨机出口槽中。然后对滚筒筛出料口处增加了一路冲洗水，煤浆流量波动现象基本消除。

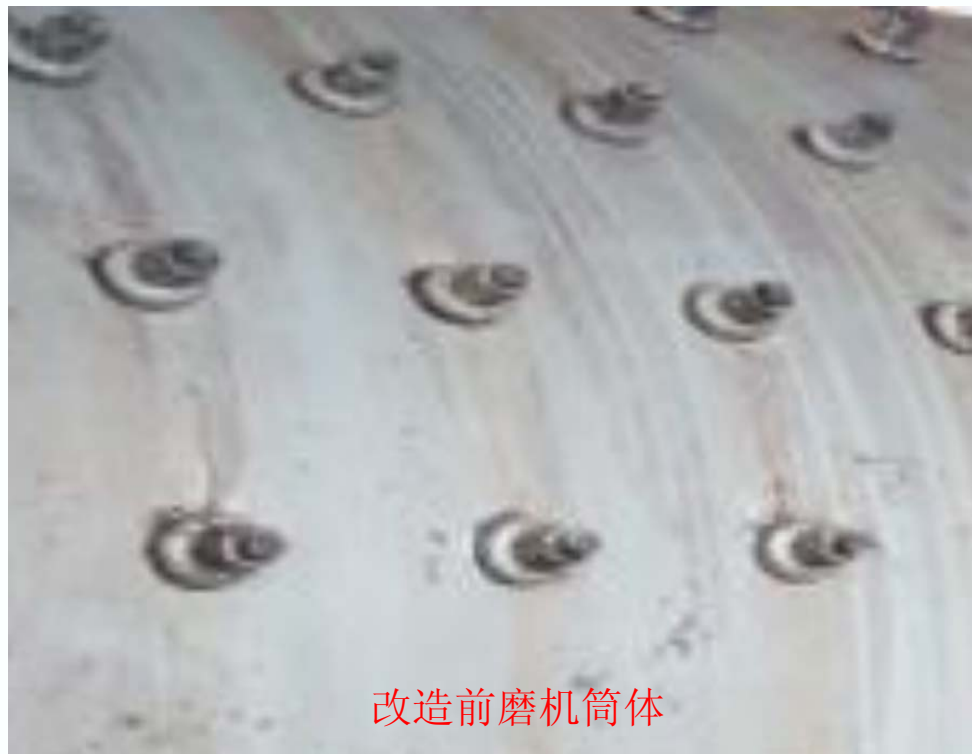
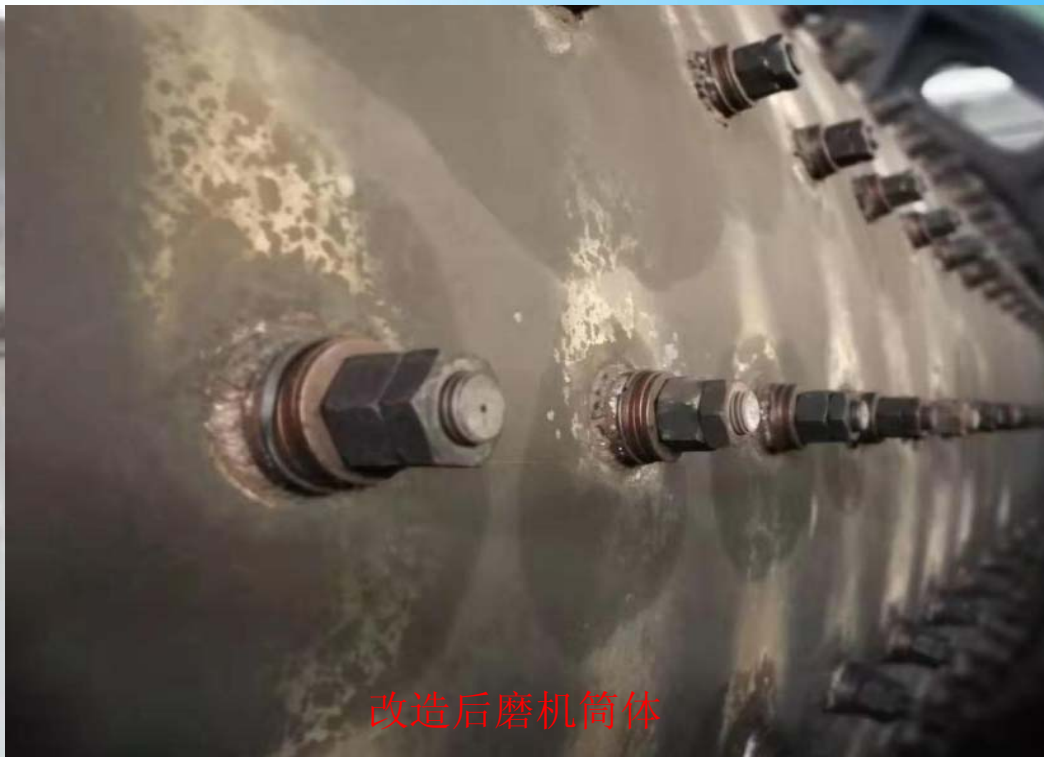
自气化炉原始开车以来，磨机筒体频繁出现漏浆问题，虽经短停进行处理，但问题得不到彻底解决，一方面，现场环境卫生难治理，且泄漏煤浆无法回收利用，造成浪费，另一方面，泄漏的煤浆进入磨机大小齿及中空轴内，影响其润滑，并缩短其使用寿命。通过分析，判定磨机自身设计存在缺陷，我们在现有的条件下对磨机筒体螺栓进行了技改。

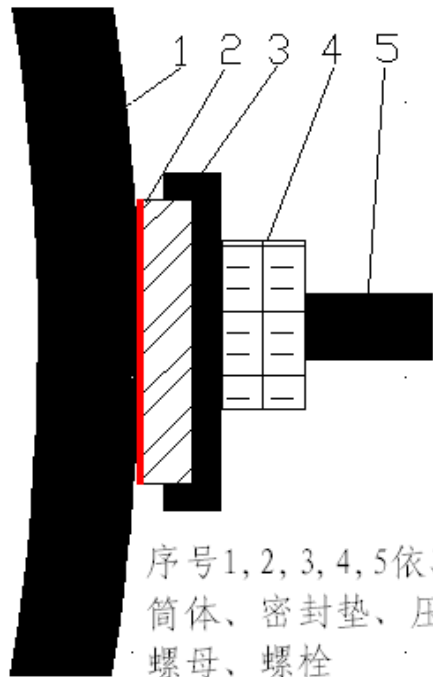
改造前

序号1, 2, 3, 4, 5依次为
筒体、密封垫、压盖、
螺母、螺栓

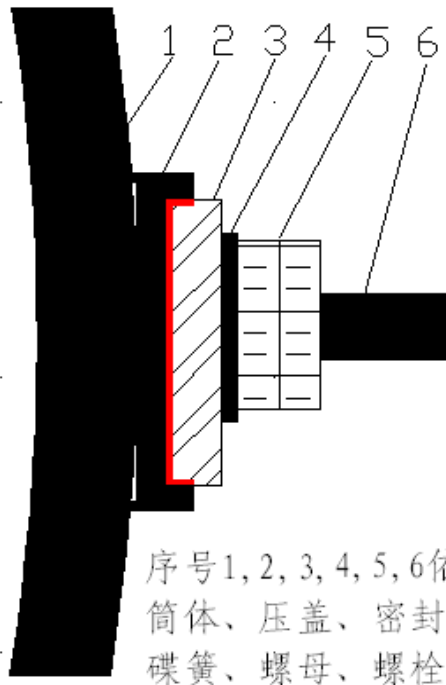
改造后

序号1, 2, 3, 4, 5, 6依次为
筒体、压盖、密封垫、
碟簧、螺母、螺栓

自2019年1月完
成磨机筒体螺栓技
改磨机运行以来，
筒体漏浆问题基本
得到了解决。

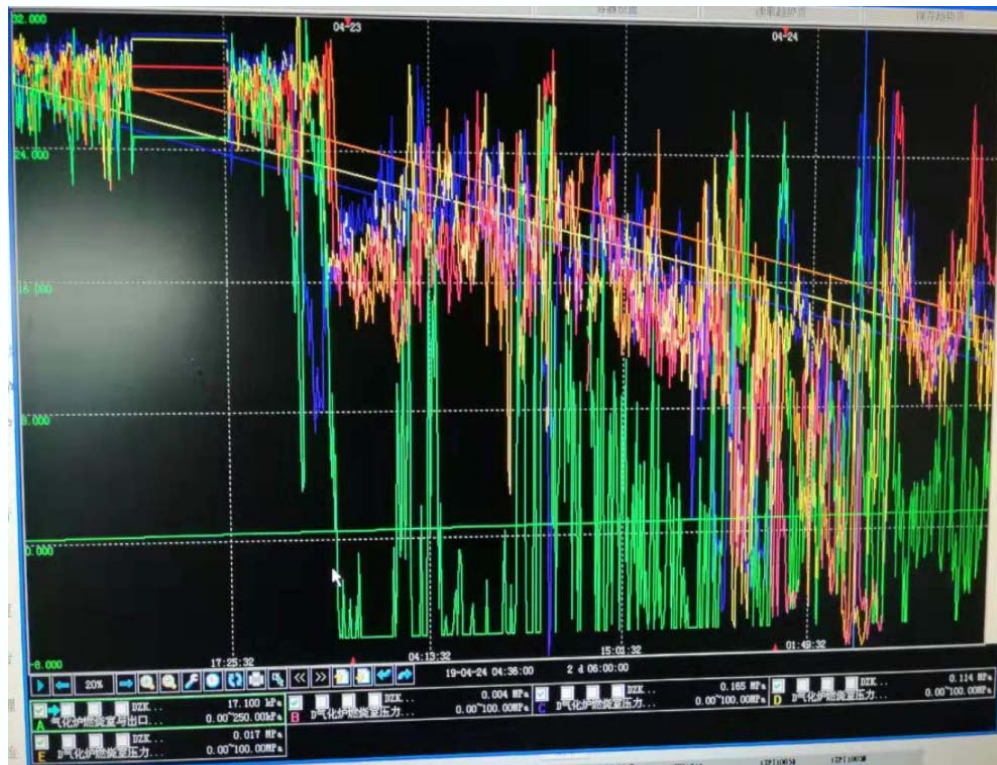
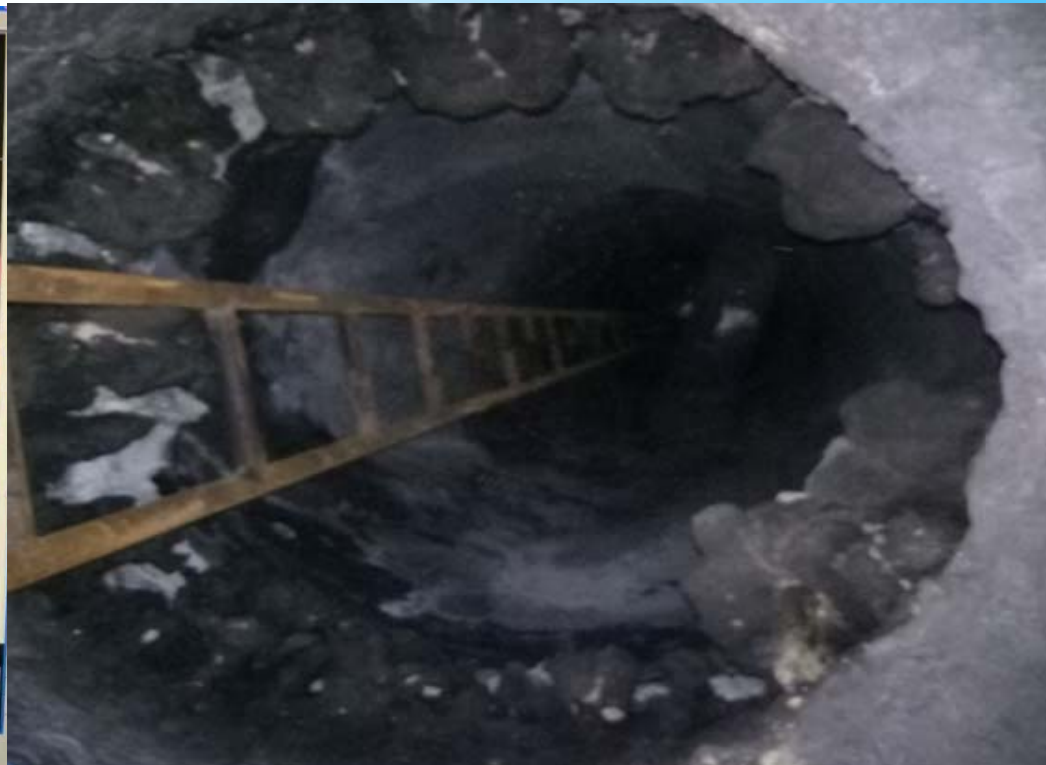
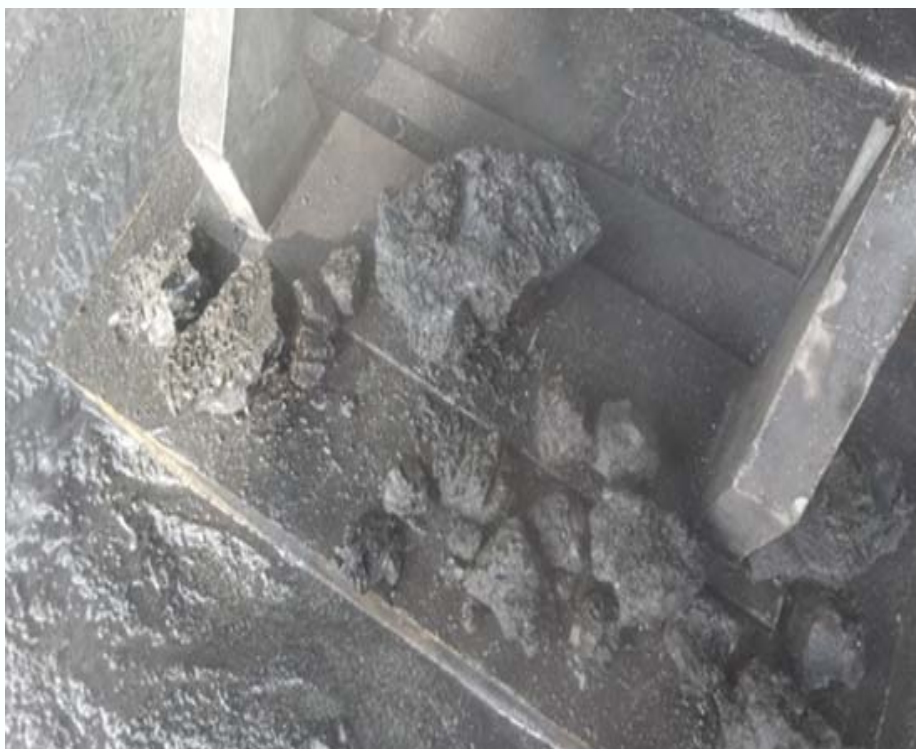
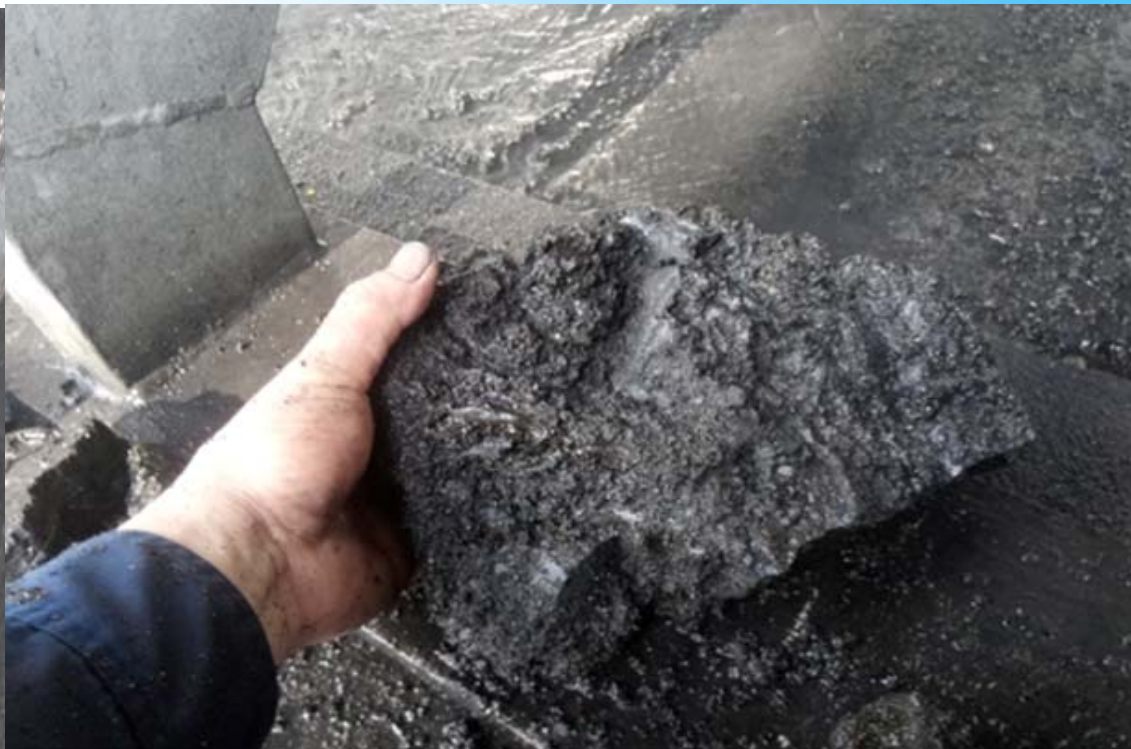
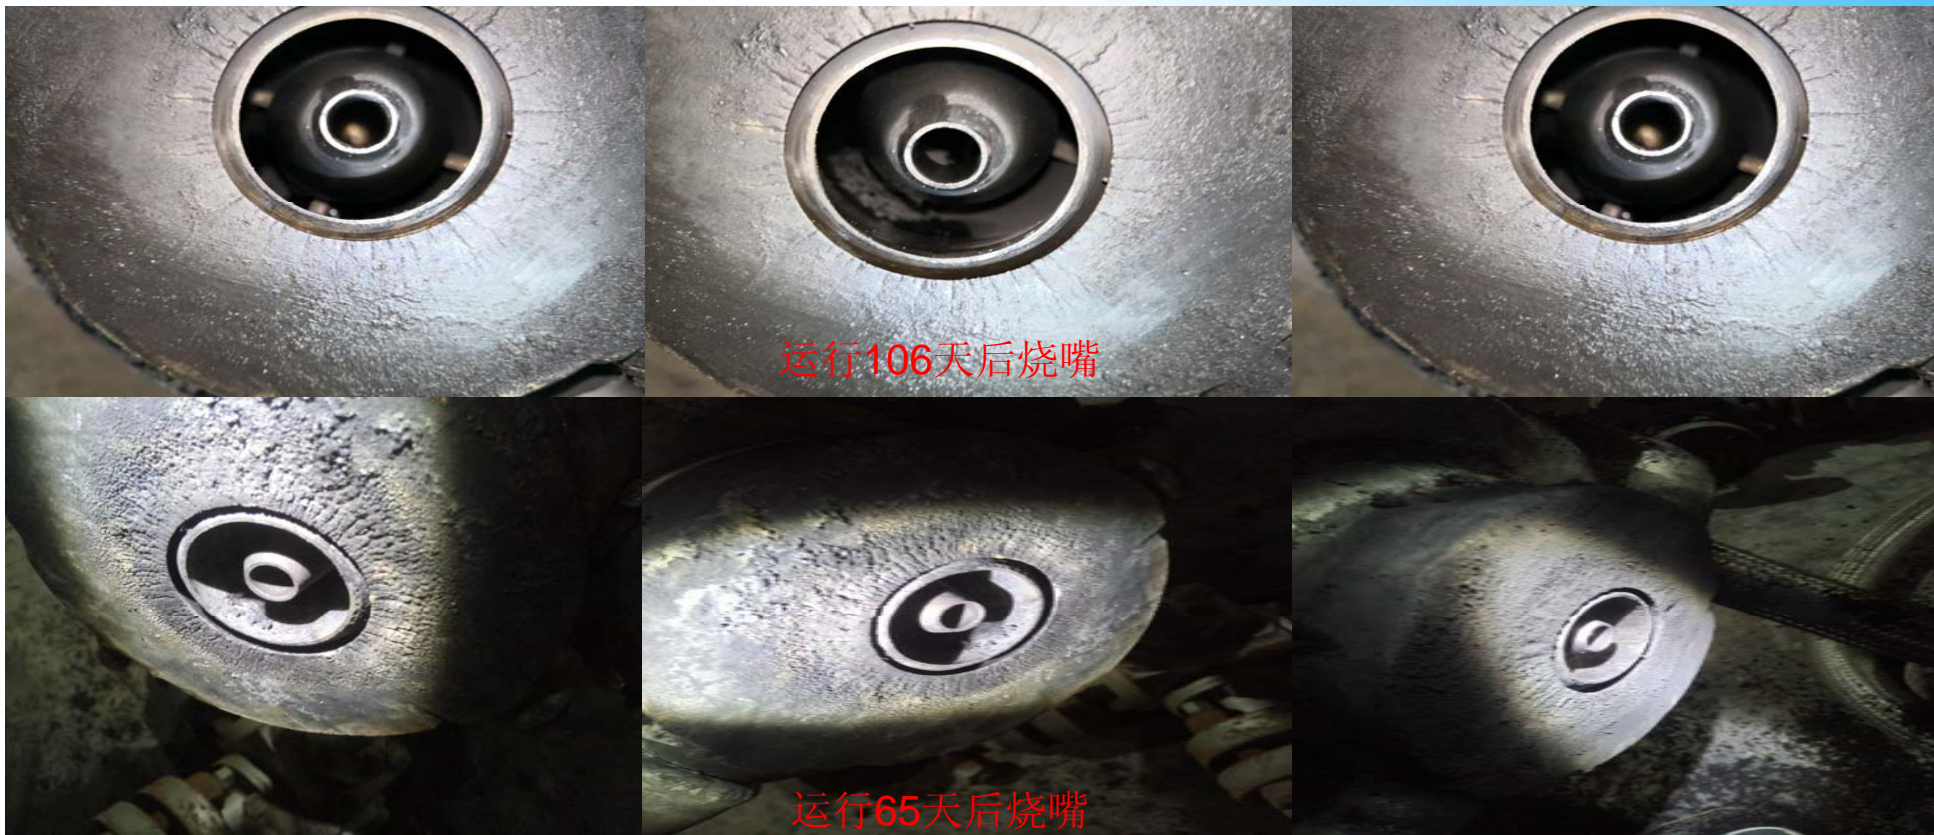
自2018年11月中旬开始，在气化炉运行过程中，偶尔出现煤浆与气化炉燃烧室压差、燃烧室与合成气出口压差波动（数值显示甚至出现负值），尤其2019年4月下旬，煤浆与气化炉压差波动频繁，且燃烧室与合成气出口压差长期显示负值，气化炉排渣伴有大量的渣块，最大渣块长度超过200mm。

针对上述所出现的压差及气体成分波动、排渣伴有大量渣块，结合停车检查发现，一期气化炉渣口挂渣、二期烧嘴头部端面存在较多较深的径向放射性裂纹、凹坑，综合分析排查判断，应为原料煤中的灰渣粘温特性变差所致，而后对原料煤煤种及掺烧比例进行调整控制，现炉况已趋于正常稳定。

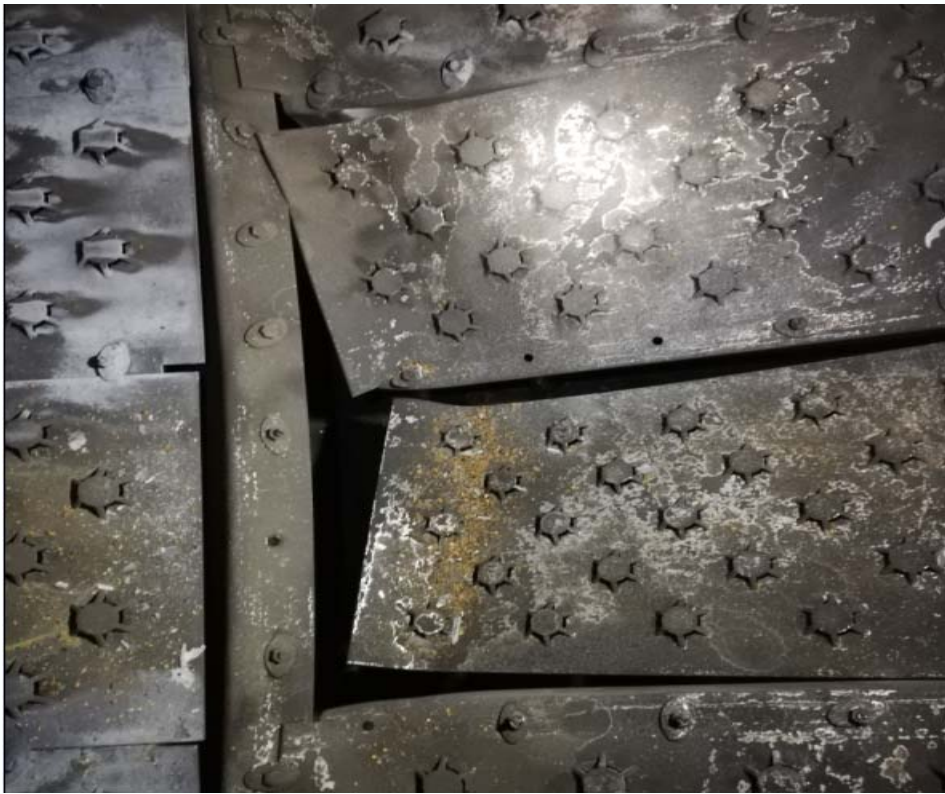
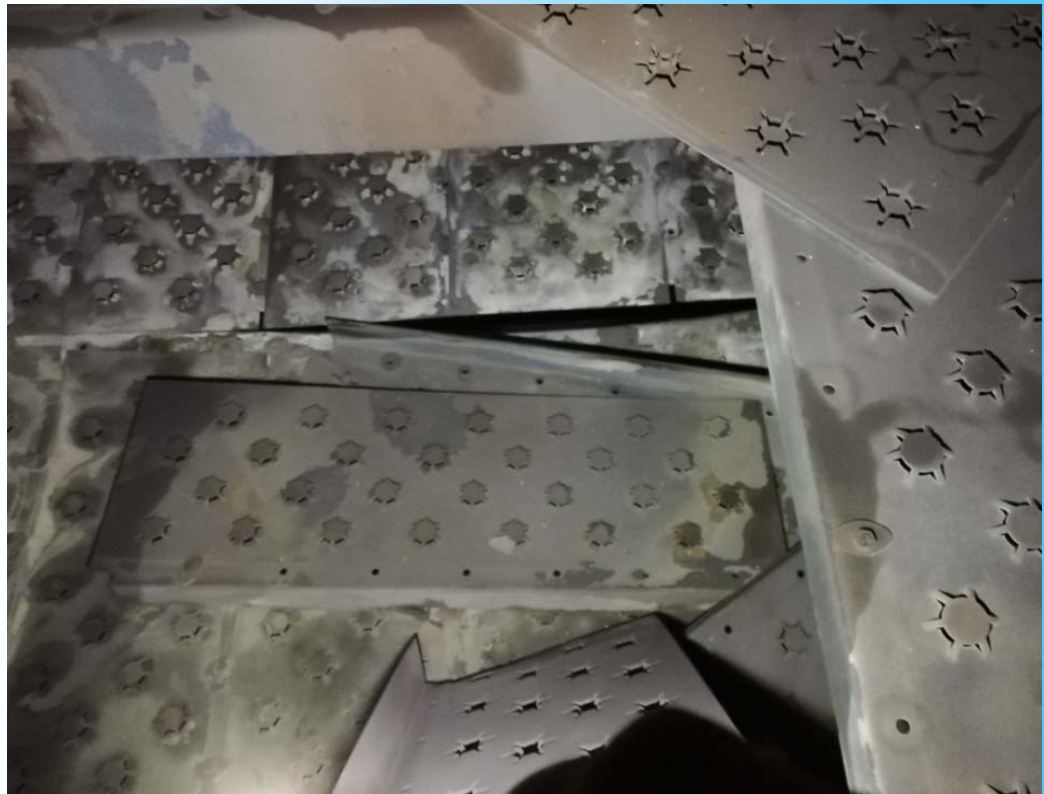
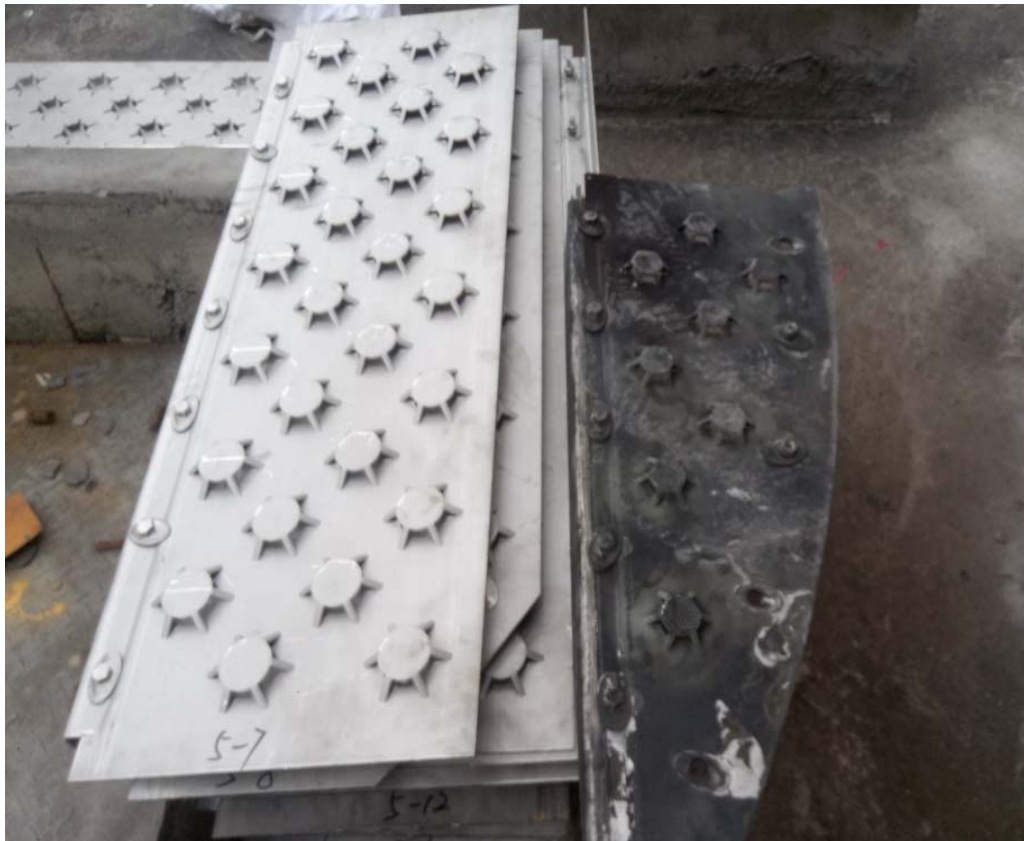
2019年2月初开始，先后出现运行中蒸发热水塔E、D带水严重，塔顶闪蒸汽管线晃动，经操作调整，才勉强维持生产，停车计划检修时，发现蒸发热水塔D、E塔盘均出现塔盘吹翻现象，经分析应为塔盘开孔流通面积较小所致，遂后将原固阀孔径为 $\Phi 38\text{mm}$ 的塔盘更换为改为 $\Phi 50\text{mm}$ 的塔盘，更换后运行至今，蒸发热水塔未出现带水现象。

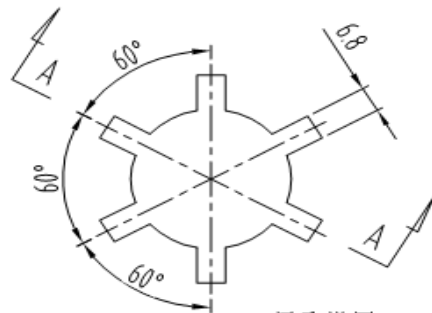
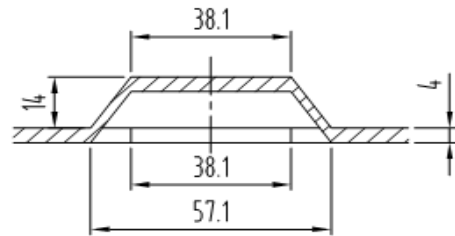
阀孔详图

A-A 旋转

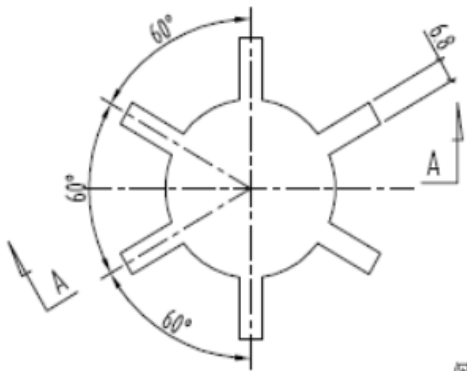
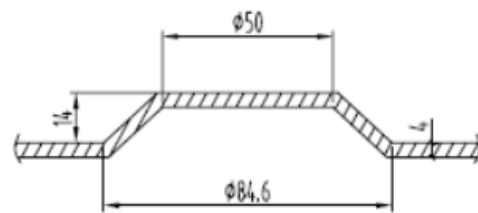
阀孔详图

A - A

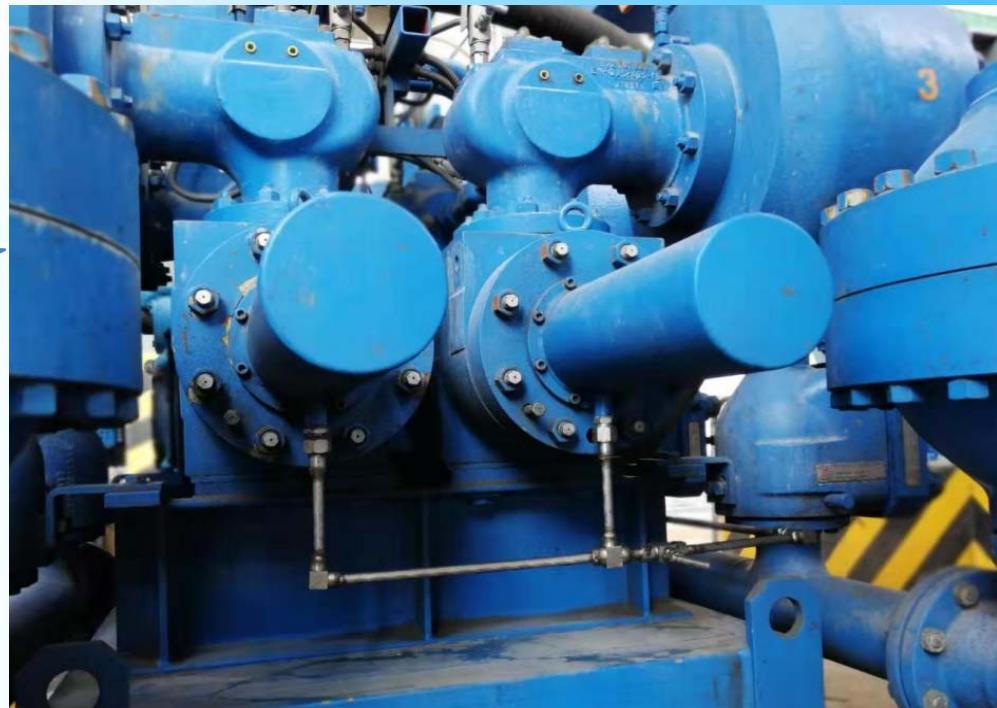
自气化炉原始投料运行至2018年9月初，高压煤浆泵推进液活塞延长杆端相继均存在渗油现象，经与厂家进行交流确认存在设计缺陷，于是对油路进行了改造，通过改造，渗油问题得到了解决。

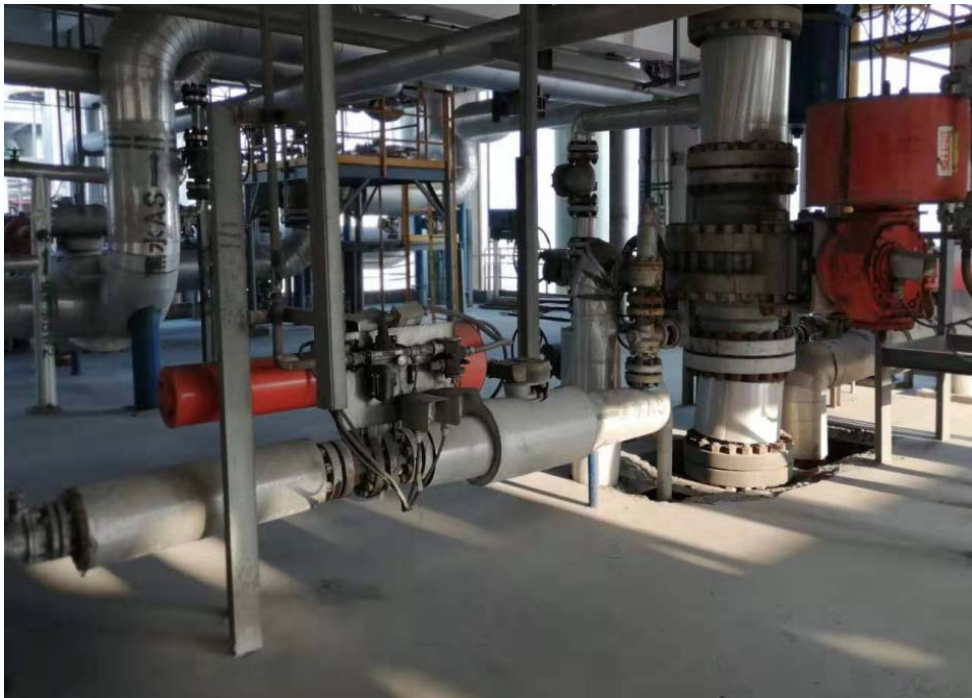
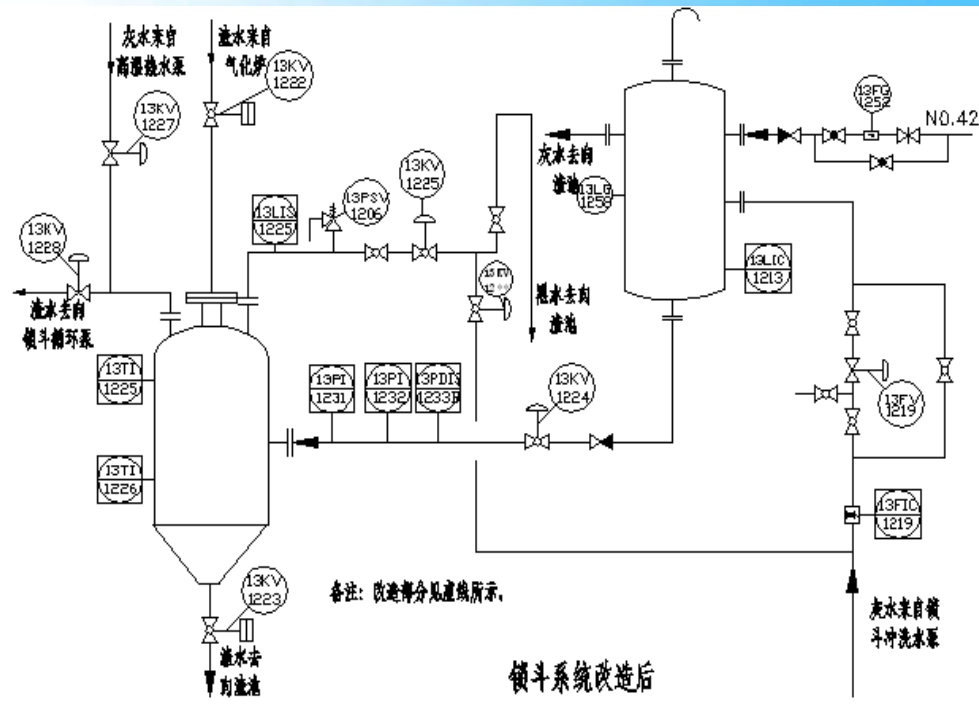
在气化炉运行过程中，存在锁斗排渣振动及响声较大问题，虽对锁斗出口阀、冲洗阀气路增加了阀门，控制其开关速度，振动及响声有所减弱，但问题仍然存在。结合现场管道、阀门布局走向情况，判断在冲洗阀打开时，锁斗内存在一定的空间，进而产生了“水锤”效益，为了消除此现象及兼顾冲洗阀故障时的应急处理，计划对管线进行改动。
