昆山宝盐气体有限公司

昆山宝盐气化装置 运管和技改节能汇报

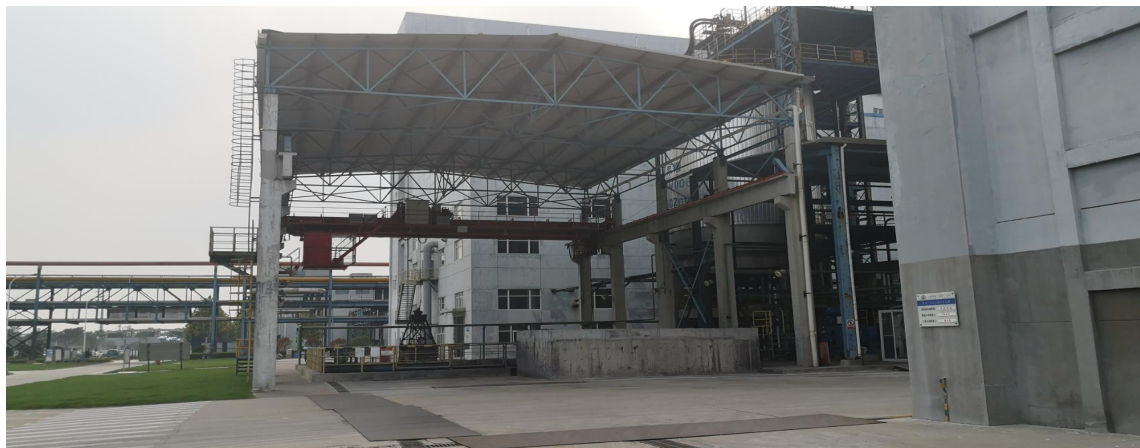
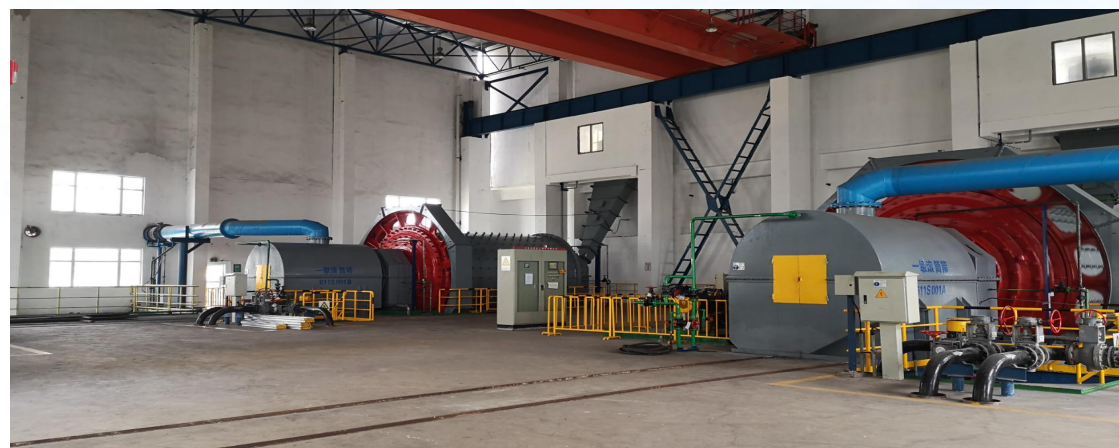
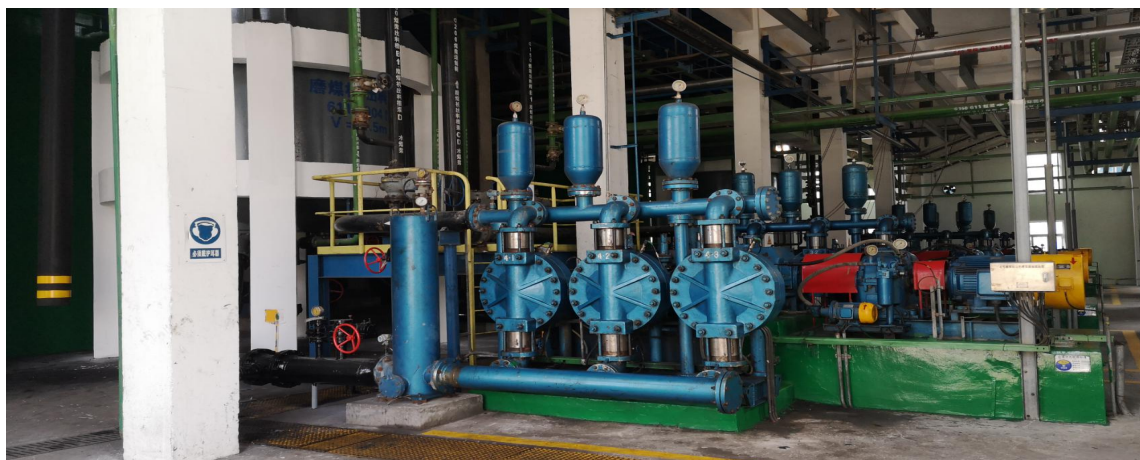
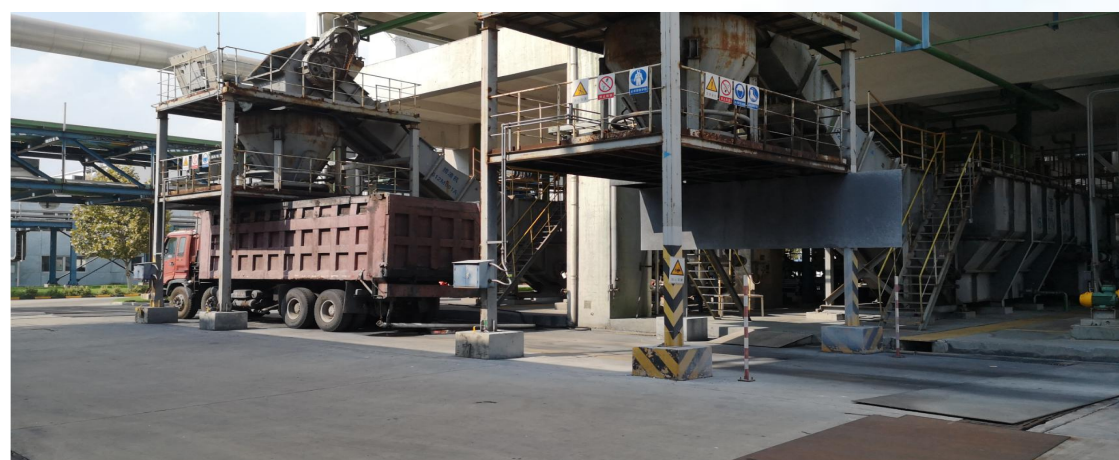
现场环境

现场管理是装置运行精益管理的基础，自装置投运以来始终以“5S”管理(整理、整顿、清扫、清洁和素养)为范本，制定《气化装置生产现场管理考评标准》，装置每周进行检查考核，把现场优化管理规范化和制度化，不断提升现场管理力度和水平；装置611框架磨煤机厂房，已得到上级公司和集团公司领导的多次好评和表扬，并作为示范点要求集团其他生产装置参观交流。

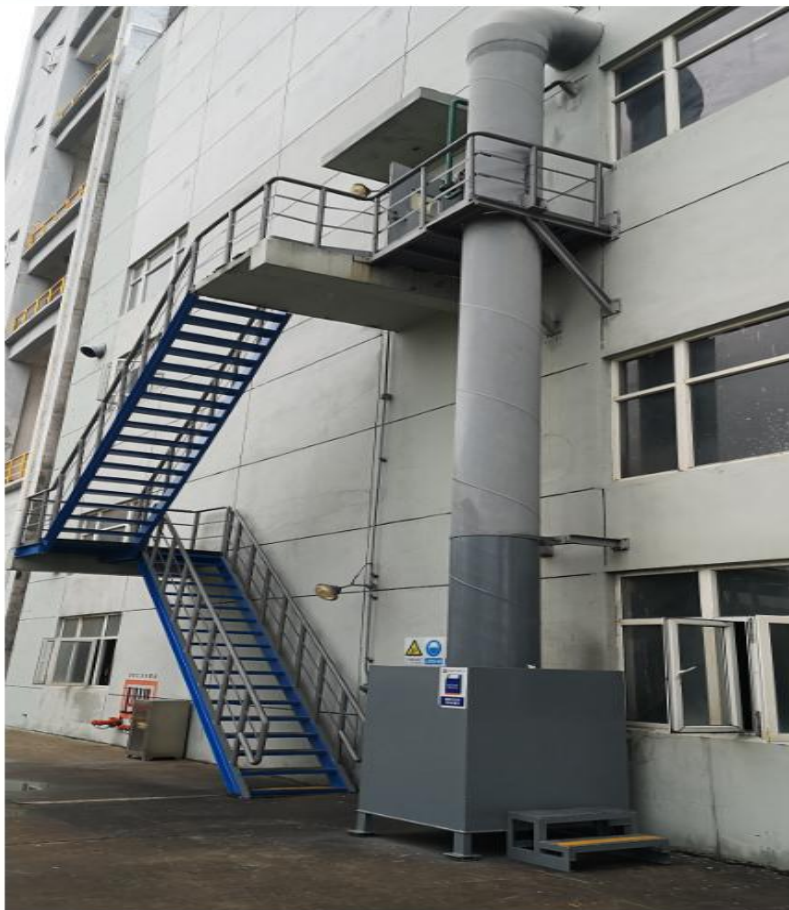
2、磨煤机引风管改造

由于磨煤机在运行时，会产生含灰量较高的热水气，经过引风机的抽引排放，造成引风管出口处的周围环境污染；2018年初，装置进行自行改造，将引风管出口端改向延长增设灰水喷淋、集水箱和除沫层；改造后引风管集水箱上部排放气体比较干净，出口处环境改善干净。

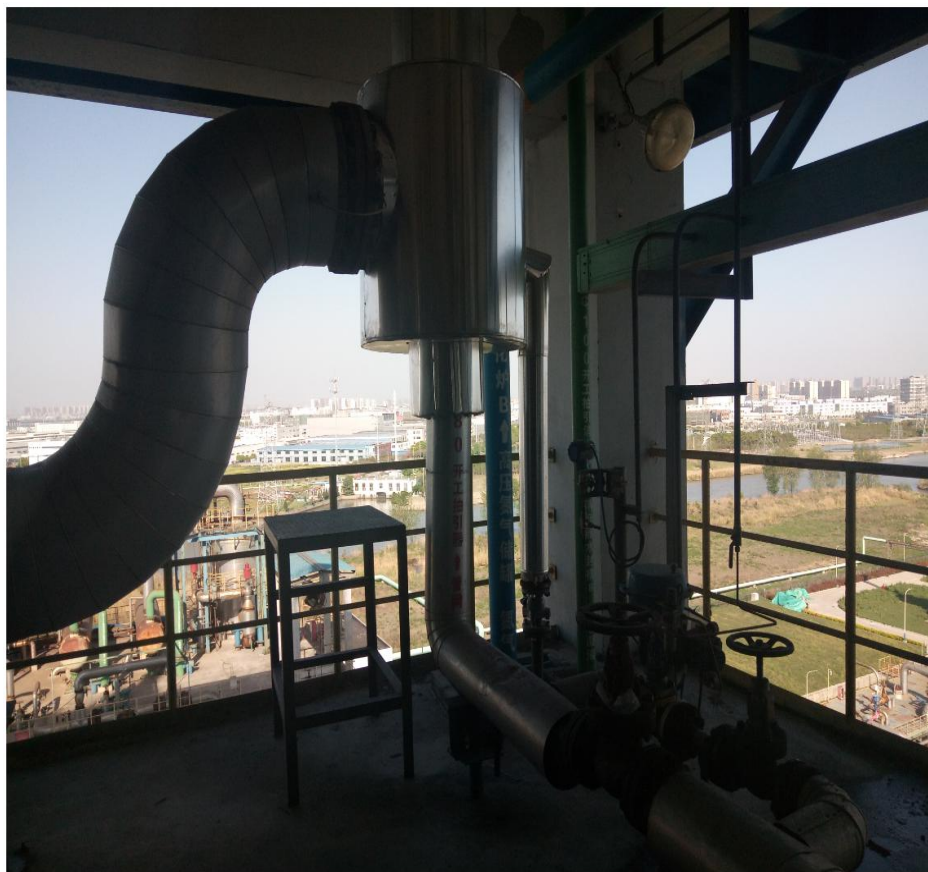
3、开工抽引器改造

装置投运初期烘炉时，经常会发生熄火，增加了操作工烘炉的工作量并且易发生安全事故，同时影响气化炉投料；经过仔细检查发现开工抽引器积水积灰，造成负压波动引起。2018年初相继对A/B开工抽引器进行改造，并在积水处增设排污导淋，烘炉因开工抽引器引起的熄火现象彻底解决。

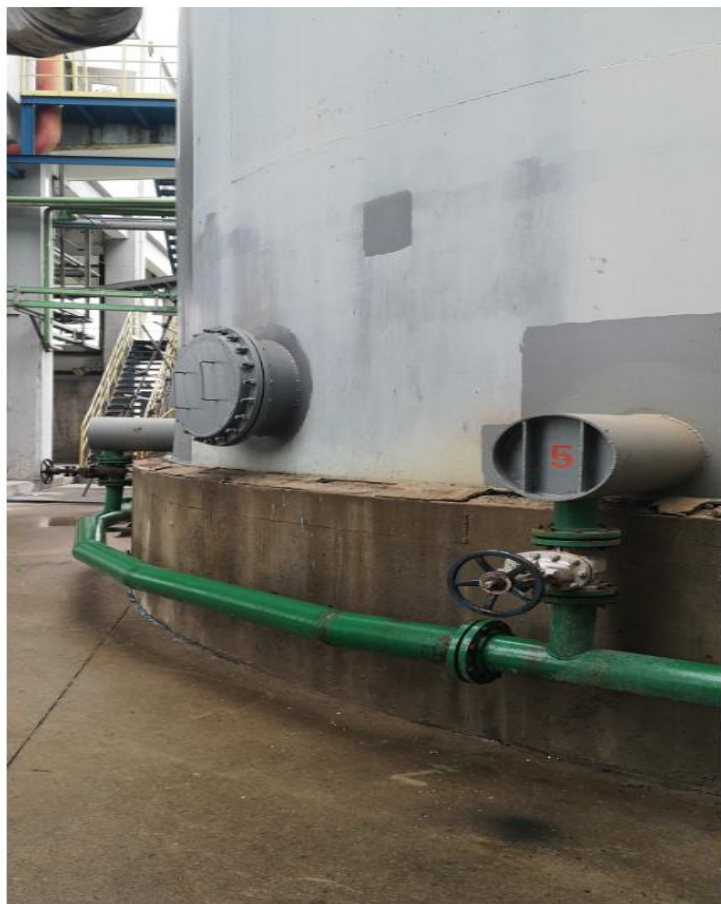
4、灰水槽改造

装置投运后，发现灰水从沉清槽溢流至灰水槽时，还会有含固物质在灰水槽中沉淀集聚底部，底灰不及时有效排放使灰层升高，通过灰水泵抽吸进入蒸发热水塔和水洗塔，容易造成管道、阀门及塔盘积垢影响系统运行。2018年3月大修期间，对灰水槽内部挡板改造并将排污口增加至6个，口径增大至 $\Phi 200$ ，位置放低，使进入灰水槽的灰水充分沉淀进行高位溢流，提高排污排放效果，降低灰水泵进口灰水含固量，改善灰水水质，减少絮凝剂、分散剂的用量，降低运行成本。

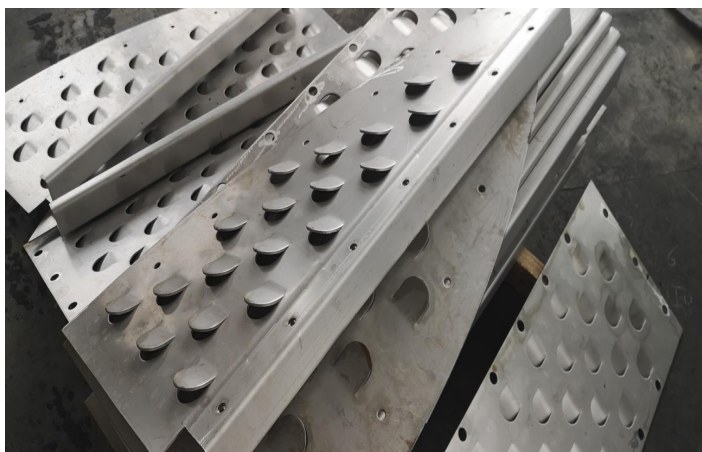
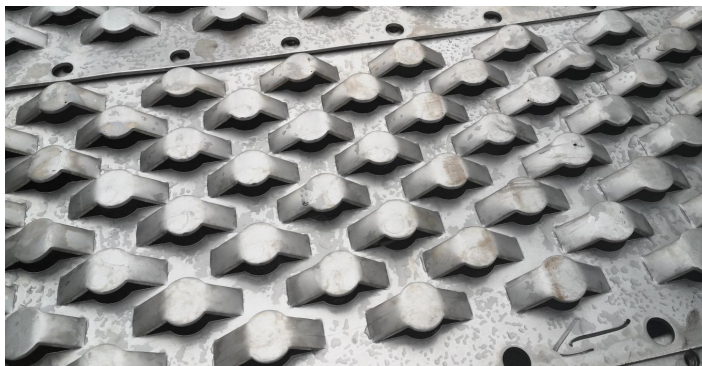
5、水洗塔塔盘改造

自装置投运后，系统运行到中后期，水洗塔经常会出现塔盘积垢带水现象，影响系统运行周期；经过多次和设计院依据运行数据分析论证，19年3月初对B水洗塔塔盘进行改造，上二层为泡罩，下三层为固阀并增加途径，将底下二层原梅花固阀改成舌型固阀；B炉4月10日投运至6月20日计划切炉，水洗塔未出现带水现象。

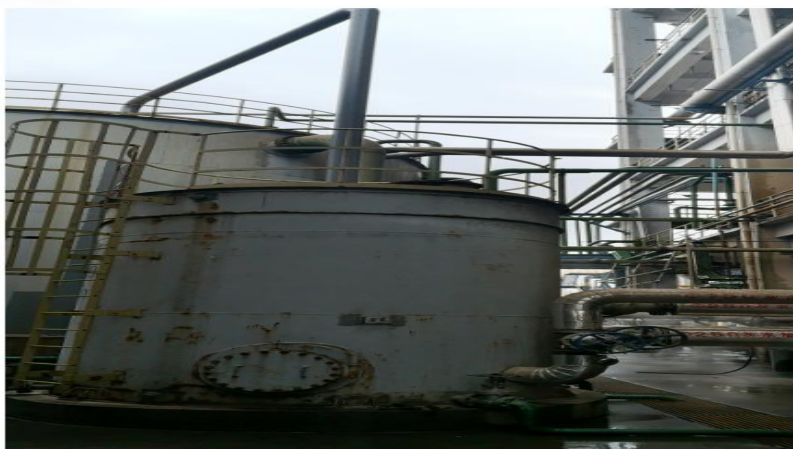
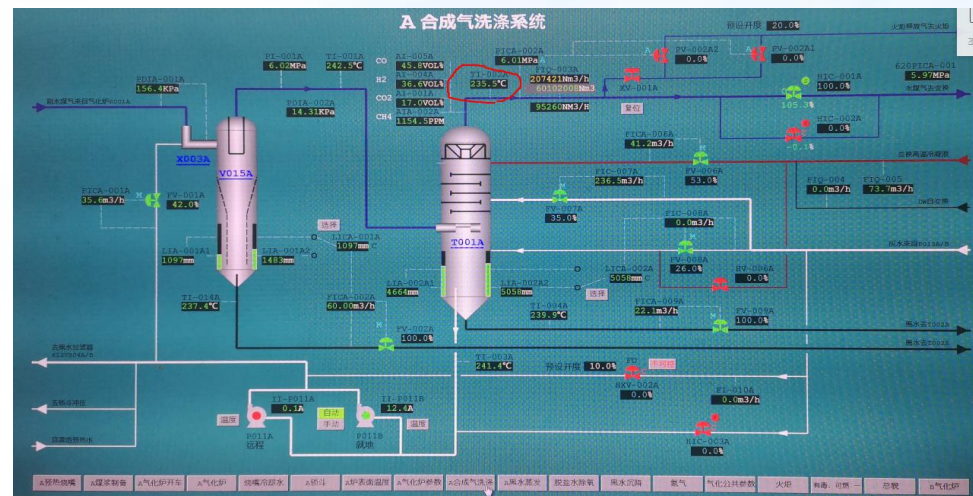
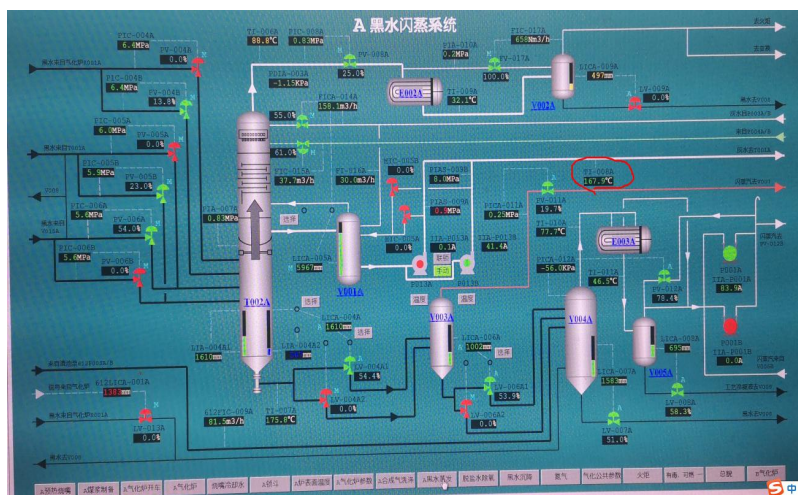
8、灰水系统增设灰水加热槽

水洗塔出口合成气温度的高低，对后系统变换的效率影响很大，提高进水水洗塔灰水温度可以相应提高水洗塔出口合成气温度；经过前期准备，今年三月底大修在灰水槽出口，灰水泵进口总管增设灰水加热槽，将低压闪蒸罐放空闪蒸汽引入加热槽作为热源，将高温热水泵出口灰水的温度从158°C提高到165°C左右，水洗塔合成气出口温度从230°C提高到235°C左右，为后工段生产增效增产。
