# 宁煤多喷嘴气化炉运行总结

神华宁煤集团煤炭化学工业分公司甲醇厂

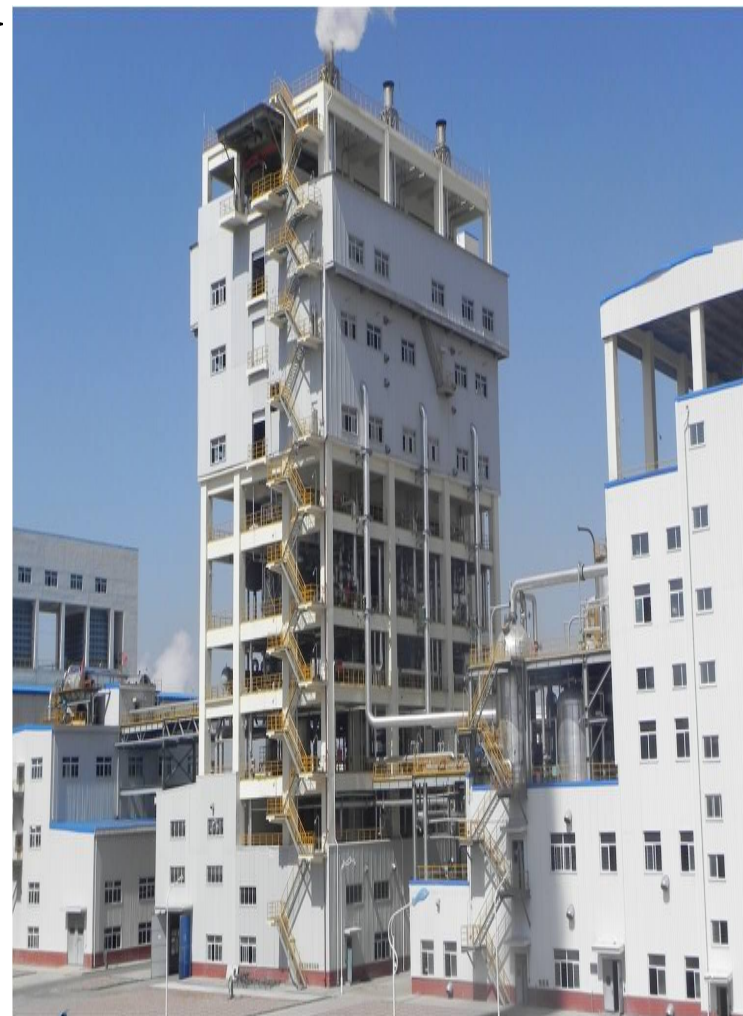
神华宁夏煤业集团煤炭化学工业分公司甲醇厂60万吨/年甲醇气化装置采用华东理工大学多喷嘴对置式水煤浆气化技术，由天辰公司工程设计。采用两台棒磨机、三台气化炉，两开一备。气化炉壳体内径3.88m，设计单炉处理干煤1960t/d，有效气产量为11万Nm<sup>3</sup>/h，气化炉操作压力4.0MPa，高压煤浆泵选用德国Feluwa生产的软管隔膜泵。

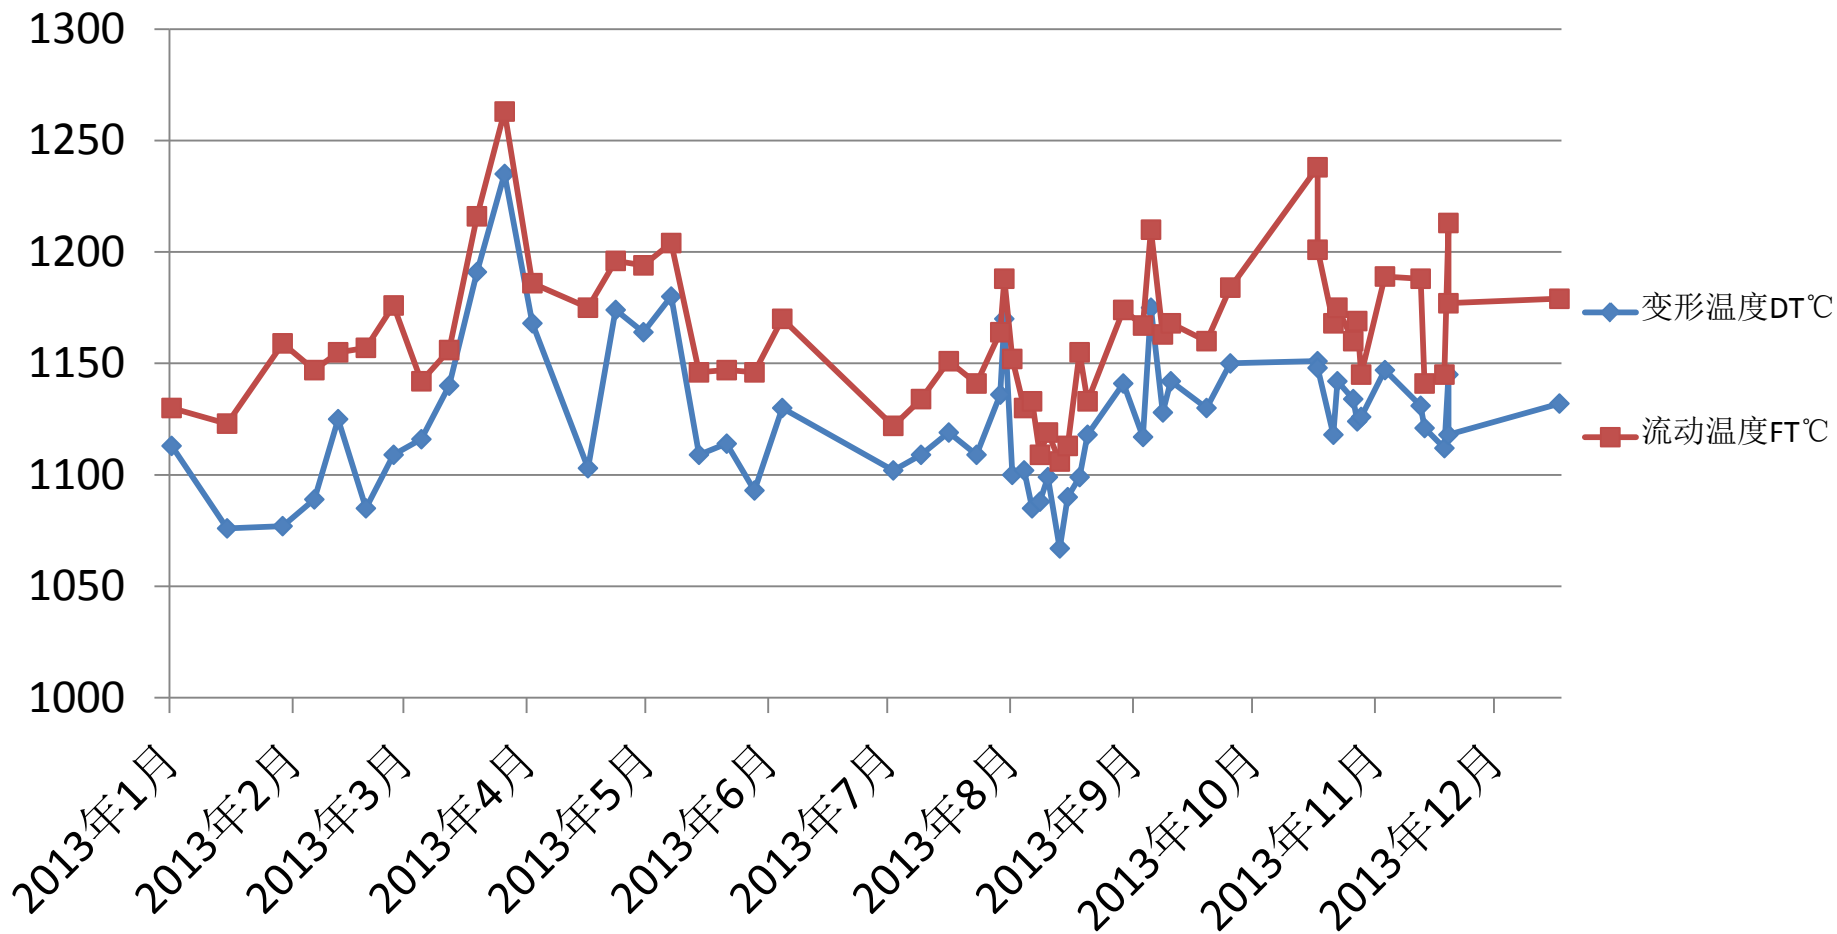
2013年原煤水煤浆灰熔点°C

- **2013年因羊场湾供煤紧张，年初试烧了神东煤，先后两次配烧了红柳煤，全年水煤浆平均灰分13.33%，水煤浆浓度60.44%，粘度1157mPa·s。由下表数据统计可以看出，煤质不稳定、灰分波动大，T4~T1温差波动大。**

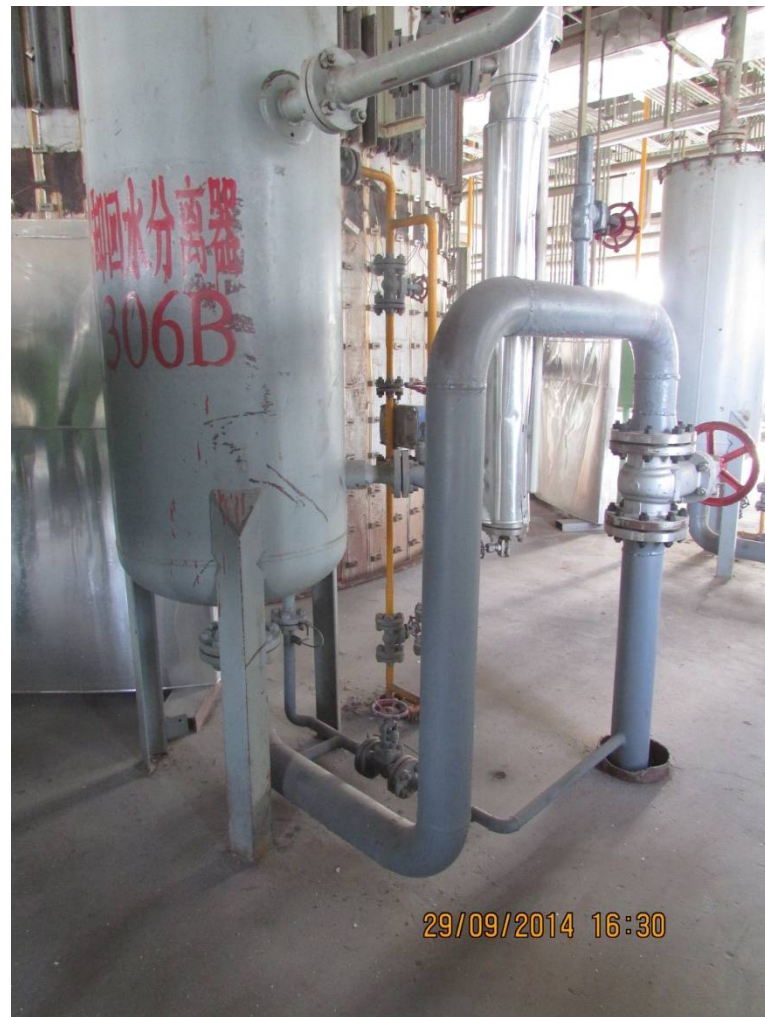
### ➤ 烧嘴冷却水回水管线改造，确保CO在线分析取样分析及时正确

在回水分离罐底部排放管线增加倒U型管设计，并在出口管线上增加手动阀和破真空阀，再将分离罐内部上升管割除400mm，在系统运行期间通过调节出口手动阀使烧嘴冷却水分离罐CO在线分析仪取样口处形成正压，满足CO在线分析仪取样要求。

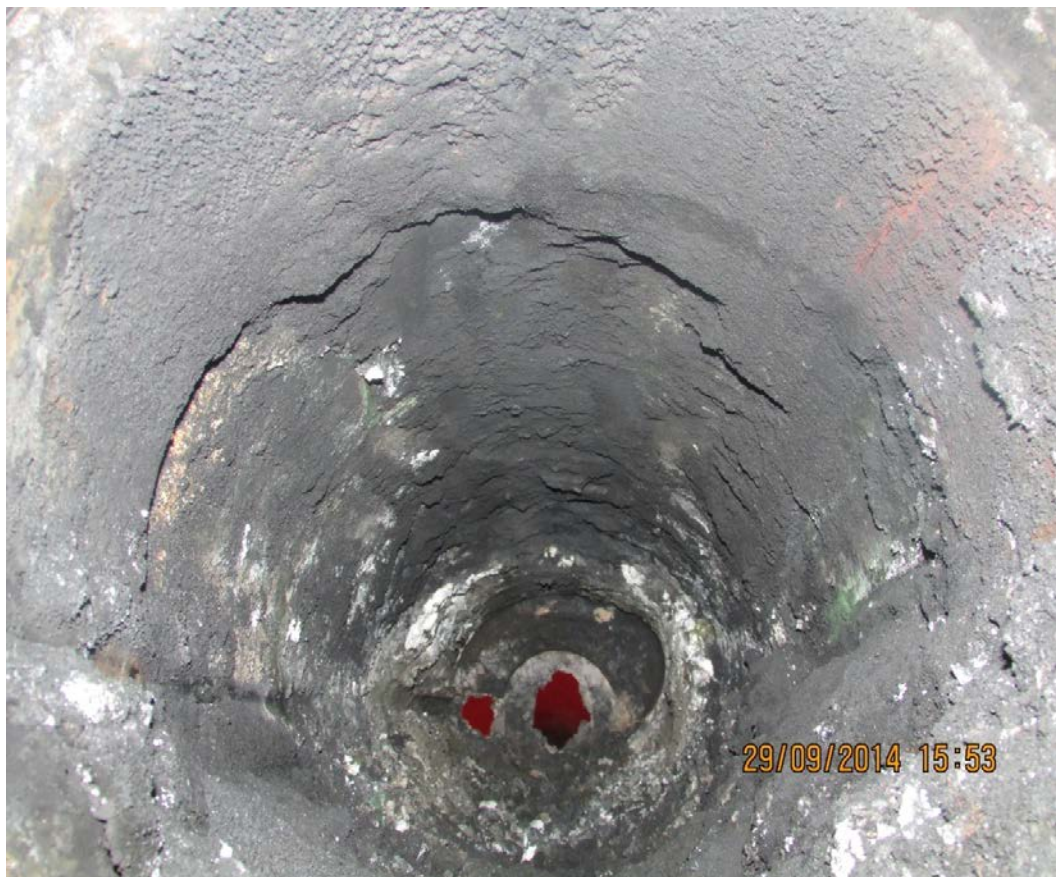
## ➤ 改进后效果图

经过优化改造后，本次C炉运行90天后烧嘴热面砖及通道砖仍完好无损。

- 1、因烧嘴通道砖脱落与烧嘴室湿气大有关，氧化铝砖易吸水，吸湿后易出现脱落，因此我们将烧嘴通道砖由原来的氧化铝砖更换为铬刚玉砖。
- 2、规范炉砖砌筑，保证膨胀系数一致。
- 3、烧嘴安装时要用卡尺对烧嘴法兰进行检测，控制在0.5mm以内，确保烧嘴无上扬现象。

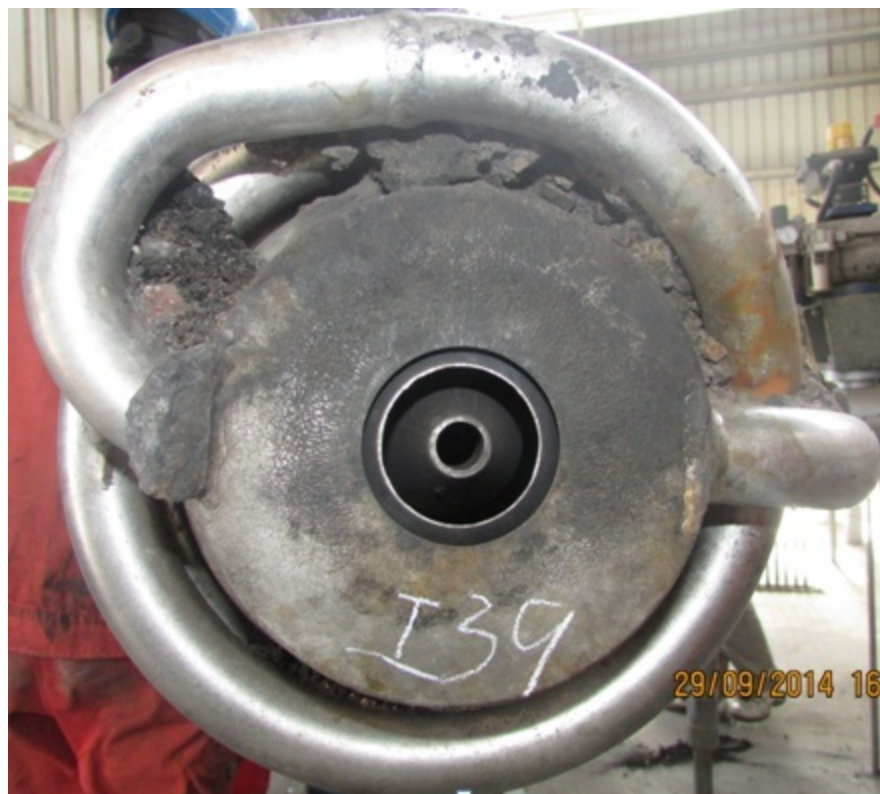
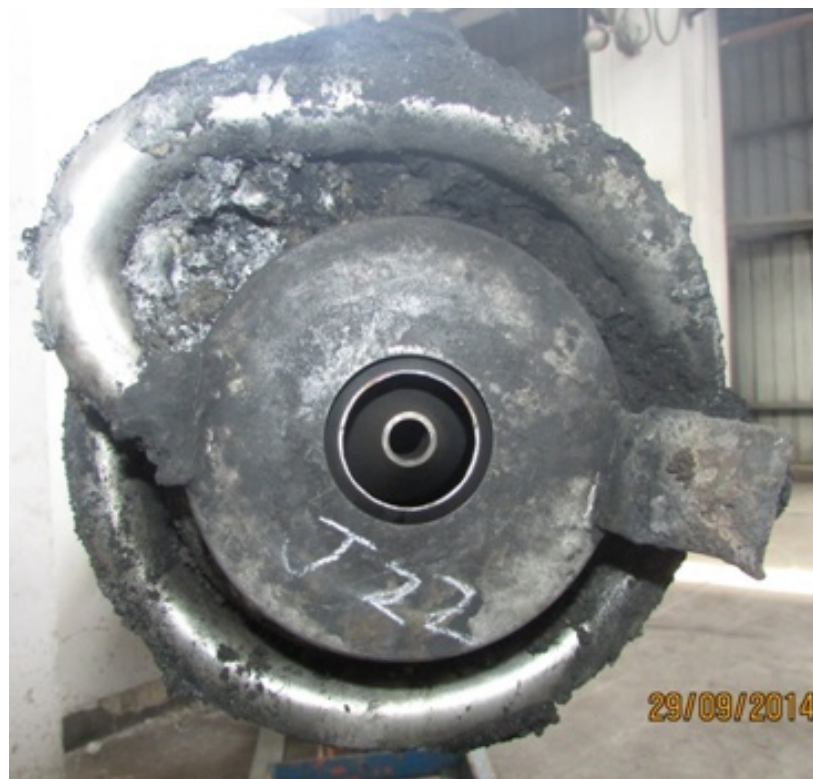
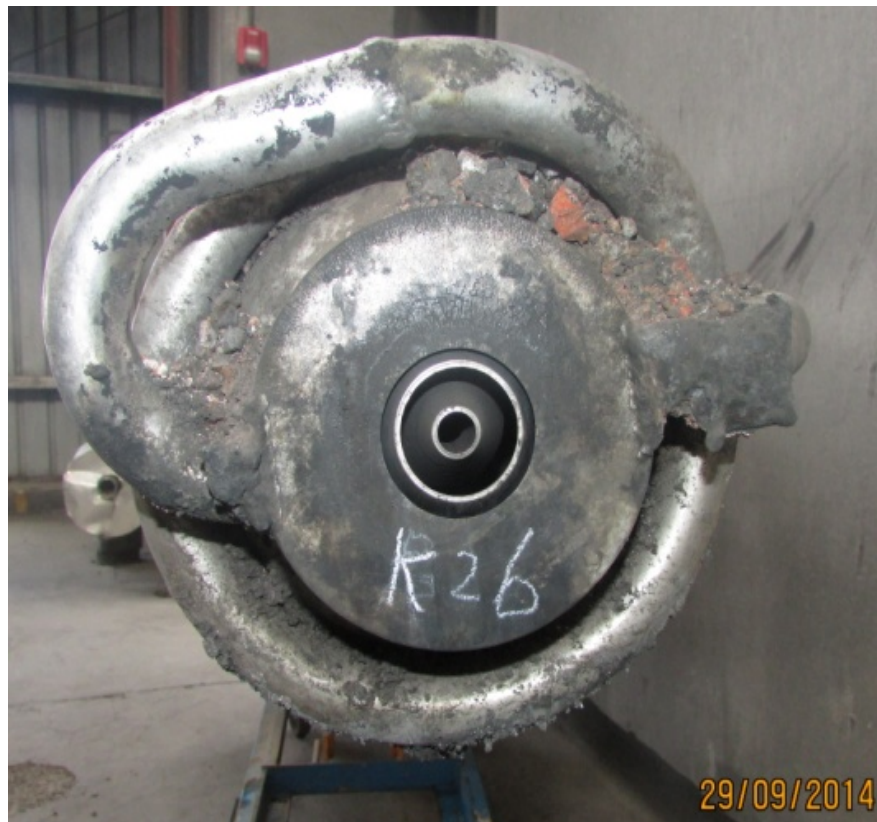
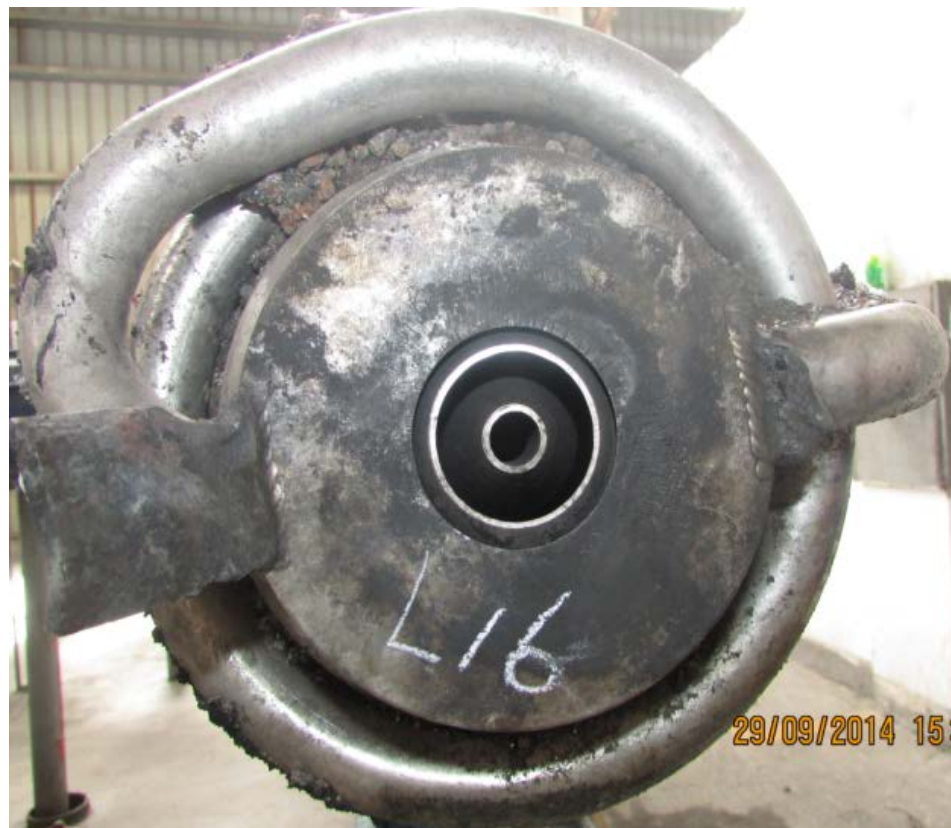
运行60天后烧嘴照片

通过我们的不懈努力，查找原因，多管齐下，已提高了气化炉应对煤质变化的适应性，气化炉维持相对低温运行也能确保排渣顺利，已解决了因煤质不稳定气化炉需高温运行所导致的一系列问题。目前，正逐步延长烧嘴运行周期，C炉已实现连续运行90天，烧嘴运行60天，计划更换、停车；运行期间未因炉壁超温、渣口结渣、烧嘴等问题减负荷或停车。

- 1、今年年初我们到灵谷、国泰和凤凰学习交流后，将中心氧比例控制在**14%**左右，以提高外环氧气流速（**120-130m/s**），保证火焰前移并确保其雾化效果。
- 2、调整添加剂配方及使用量，改善煤浆品质。中心氧比例调整后效果有所好转，但还是存在龟裂问题，最终通过以往数据对比发现煤浆的粘度和流动性对烧嘴的雾化影响很大，导致煤浆雾化效果不好，烧嘴端面上部存在“富氧”，因此上部龟裂较下部龟裂严重。

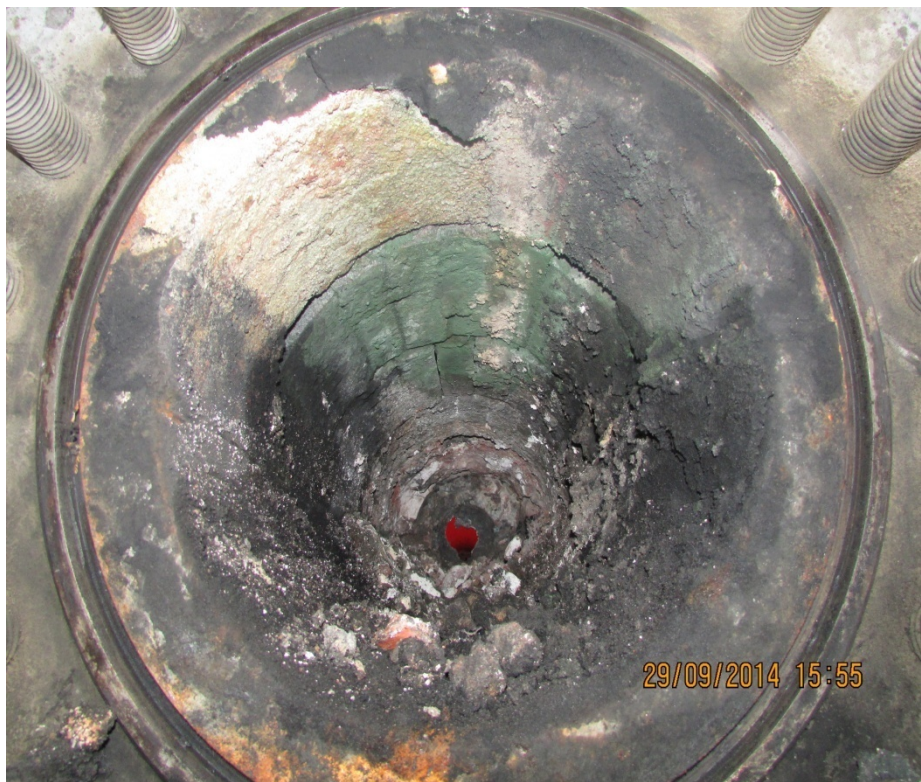
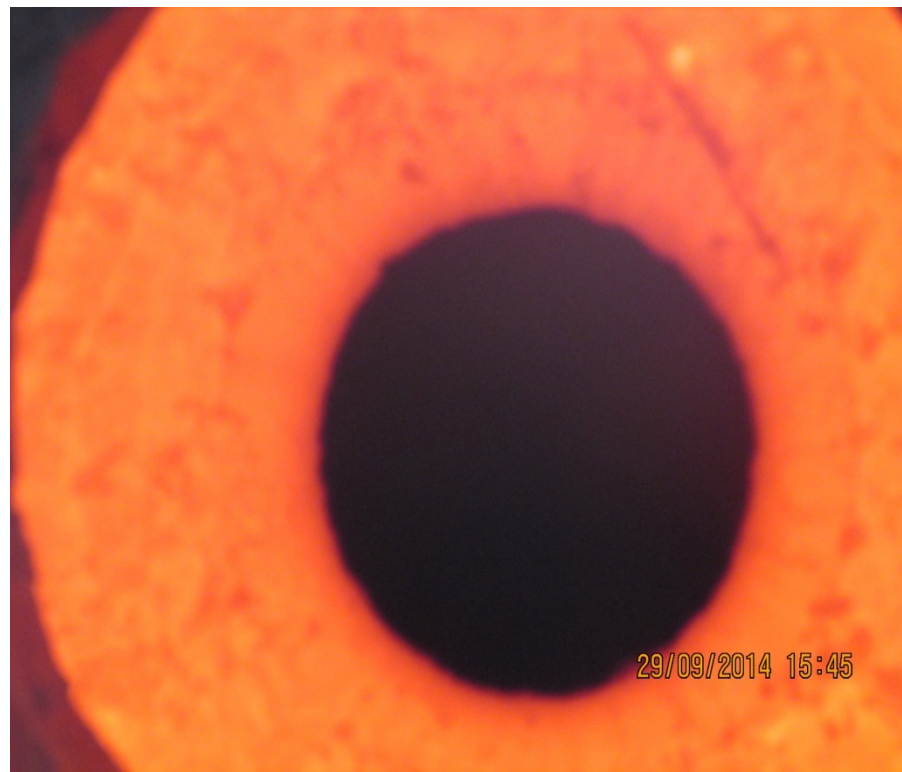
运行90天后的烧嘴通道砖和渣口照片
