# 安阳盈德气体 气化长周期运行优化

汇报人：刘琦

汇报时间：2018.9.19

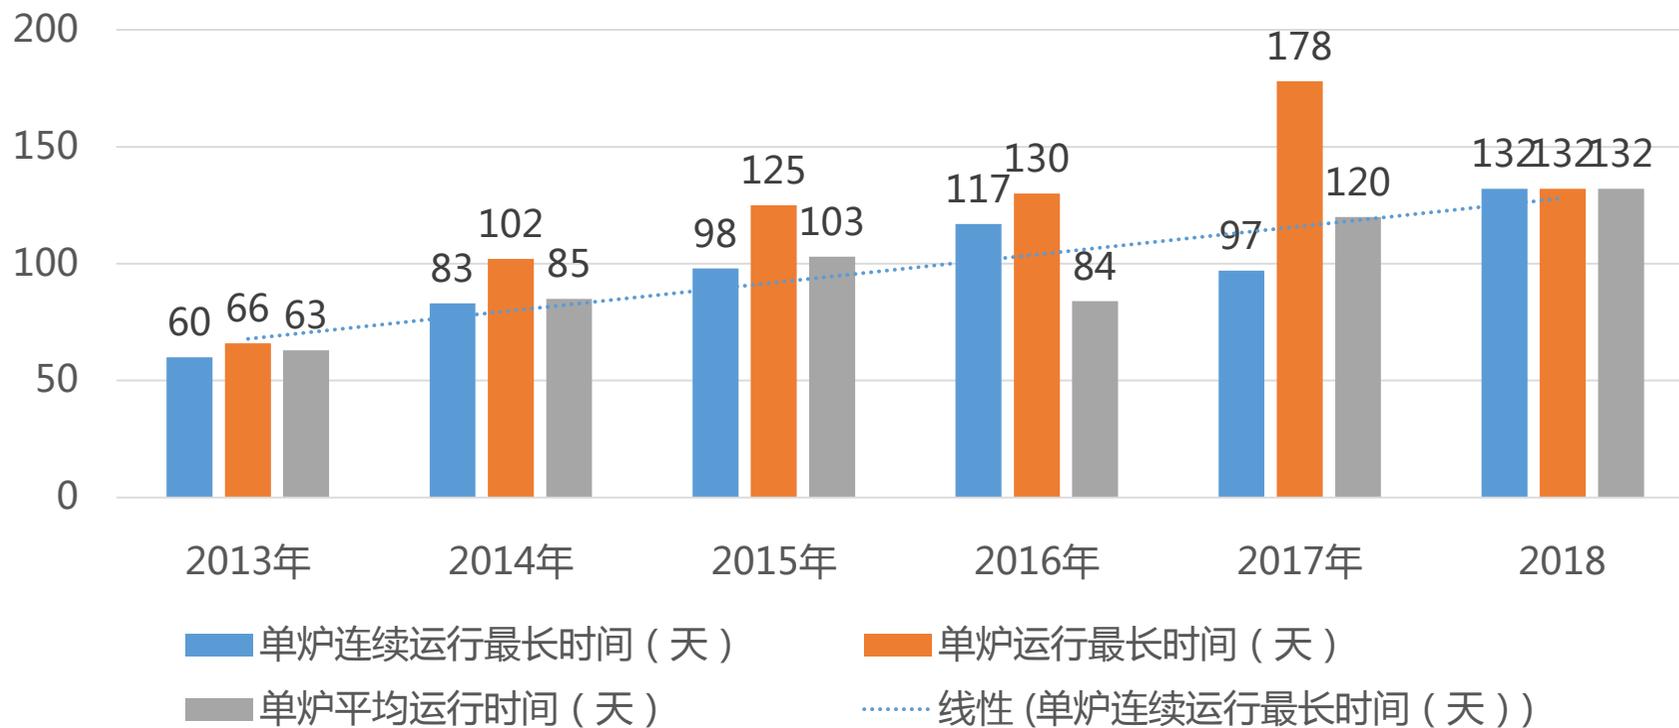
2013年	2014年	2015年	2016年	2017年	2018
单炉连续运行最长时间（天）	60	83	98	117	97	132
单炉运行最长时间（天）	66	102	125	130	178	132
单炉平均运行时间（天）	63	85	103	84	120	132

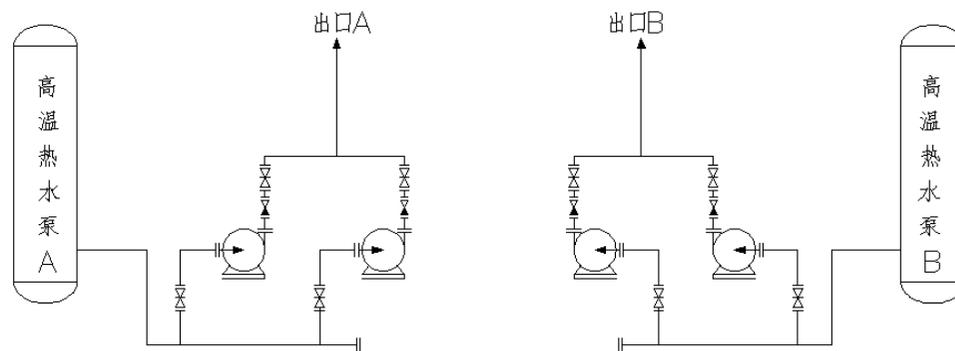
图1 改造前流程

气化炉装置运行中高温热水泵为一开一备，如果有一台泵出现损坏，备用泵启动，此时运行系统处于无备用泵的情况下运行，大大降低了装置运行可靠性，而备用系统还有两台高温热水泵。在原始试车期间多次出现高温热水泵机封烧坏发生泄漏，维修期间系统处于单高温热水泵运行，装置运行得不到保障。试车结束后，车间将两套系统高温热水泵进出口管线进行连通处理，实现一开三备，提高高温热水泵可靠性。

流程改造前见图1，改造后见图2。

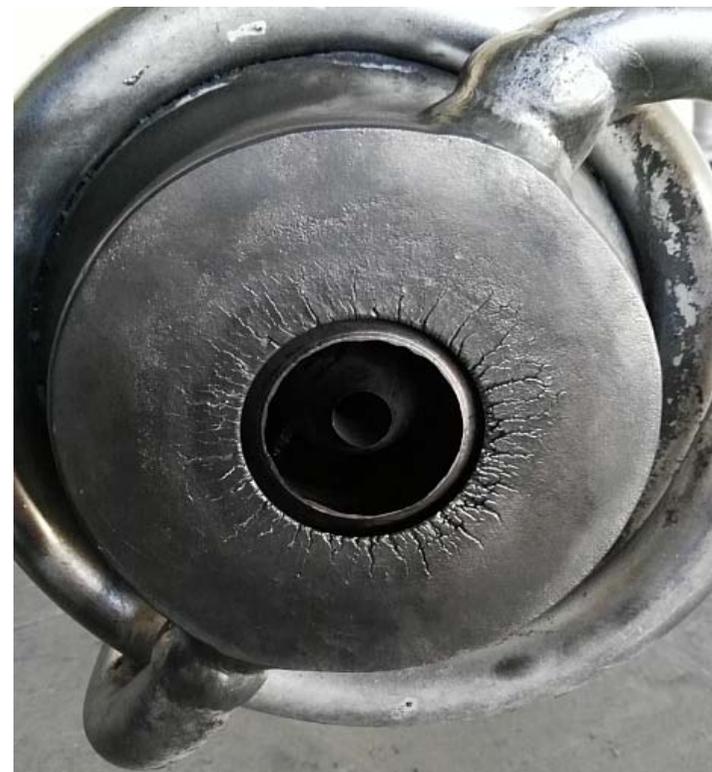
## 2、烧嘴喷头改造

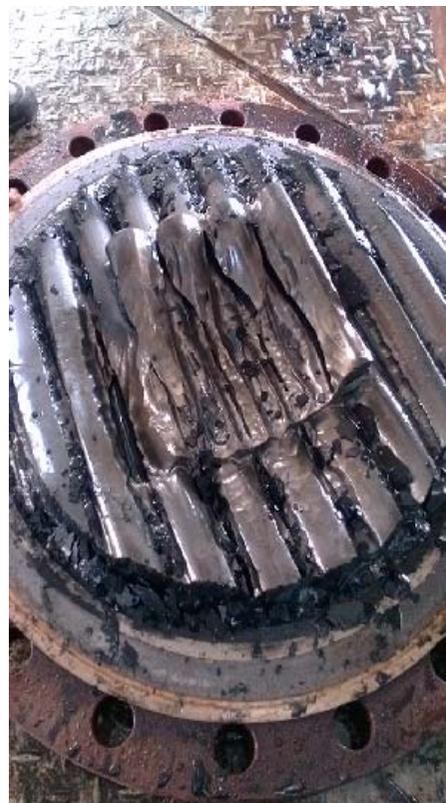
在气化炉试运行期间，运行二个月出现气化炉排水角阀下方缓冲管法兰盖磨损穿透，前期采用了加钢棒作内衬并加厚法兰，但只能一定程度上延长周期，仍然不能实现长周期运行。与设计院沟通后，将角阀下部的缓冲管长度增加1.5米，并在法兰盖增加耐磨衬里，降低角阀闪蒸后的气液固冲击动量。在操作上提高角阀的背压压力，使角阀后出水雾化角度增扩大，进一步降低闪蒸物料的冲击密度。通过上述两个措施，大幅降低了角阀下部的缓冲管的冲刷磨损，气化炉排水角阀后法兰盖使用寿命达到两年以上。

改造前运行三个月

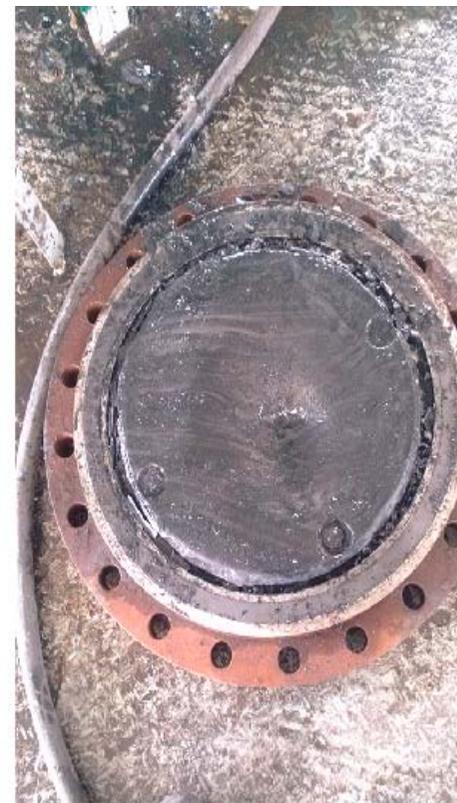
改造后运行两年

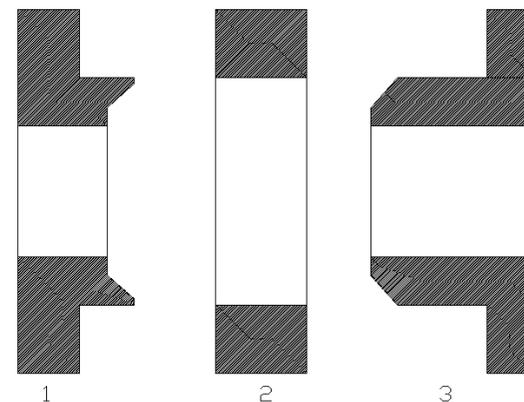
我公司气化系统设计了两台棒磨煤机，规格为4.3×6米，钢棒装填量为130吨，内衬为钢衬。为了优化煤粉粒度级配，提高煤浆浓度，将原设计为一开一备，改为双磨机同时运行。然后随着单炉磨煤负荷降低，运行期间频繁出现磨煤机筒体密封垫泄漏，甚至泄漏至磨煤机大齿轮，导致磨煤机筒体螺栓拉断，不仅严重影响设备安全稳定运行，而且导致磨煤机厂房环境十分恶劣。经过多方考察，对磨机密封垫如右图所示的改造，包括压盖（1）、约束环（2）和橡胶垫（3），其中压盖在橡胶垫使用过程中起到防止其往四周变形；约束环用于橡胶垫约束，保证受力在筒体密封面上；约束环与筒体间的橡胶垫，用于密封，同时提供运行时的缓冲余量，保证筒体螺栓不受瞬间的高拉力拉断。基于上述改造，磨机在使用过程中状态良好，基本消除了之前存在的问题。
