恒力石化（大连）炼化有限公司 煤制氢气化装置管理运行情况

2020年12月

一、煤制氢及气化装置概况

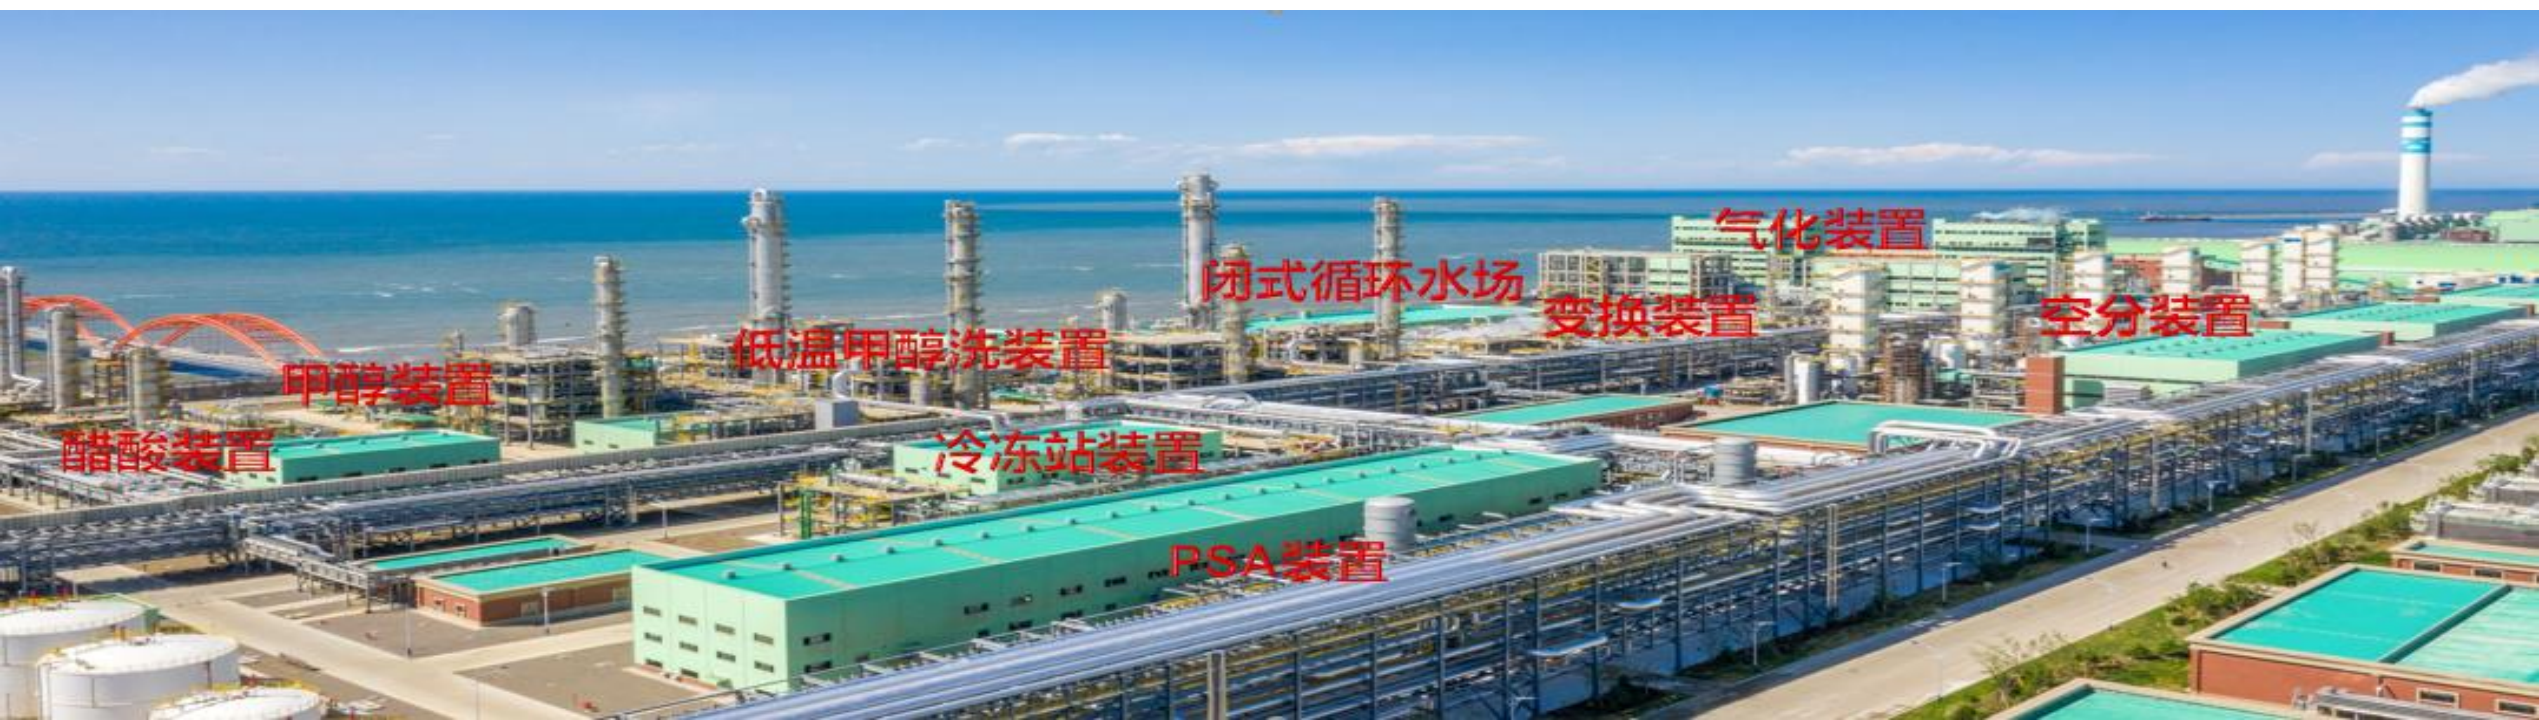
煤制氢区域占地面积323950平方米，包含：6套德国LINDE工艺80000Nm³/h产氧量的空分装置；6套投煤量3000吨/天四喷嘴水煤浆气化装置；三套制氢变换装置、两套部分变换装置、一套热回收装置，三套低温甲醇洗装置，一套70万吨/年甲醇装置；一套CO深冷分离装置；一套20万吨/年食品级CO₂装置；两套20万Nm³/hPSA制氢装置；一套12.8万Nm³/h燃料气转化装置；一套醋酸装置；一套密闭式循环水站。

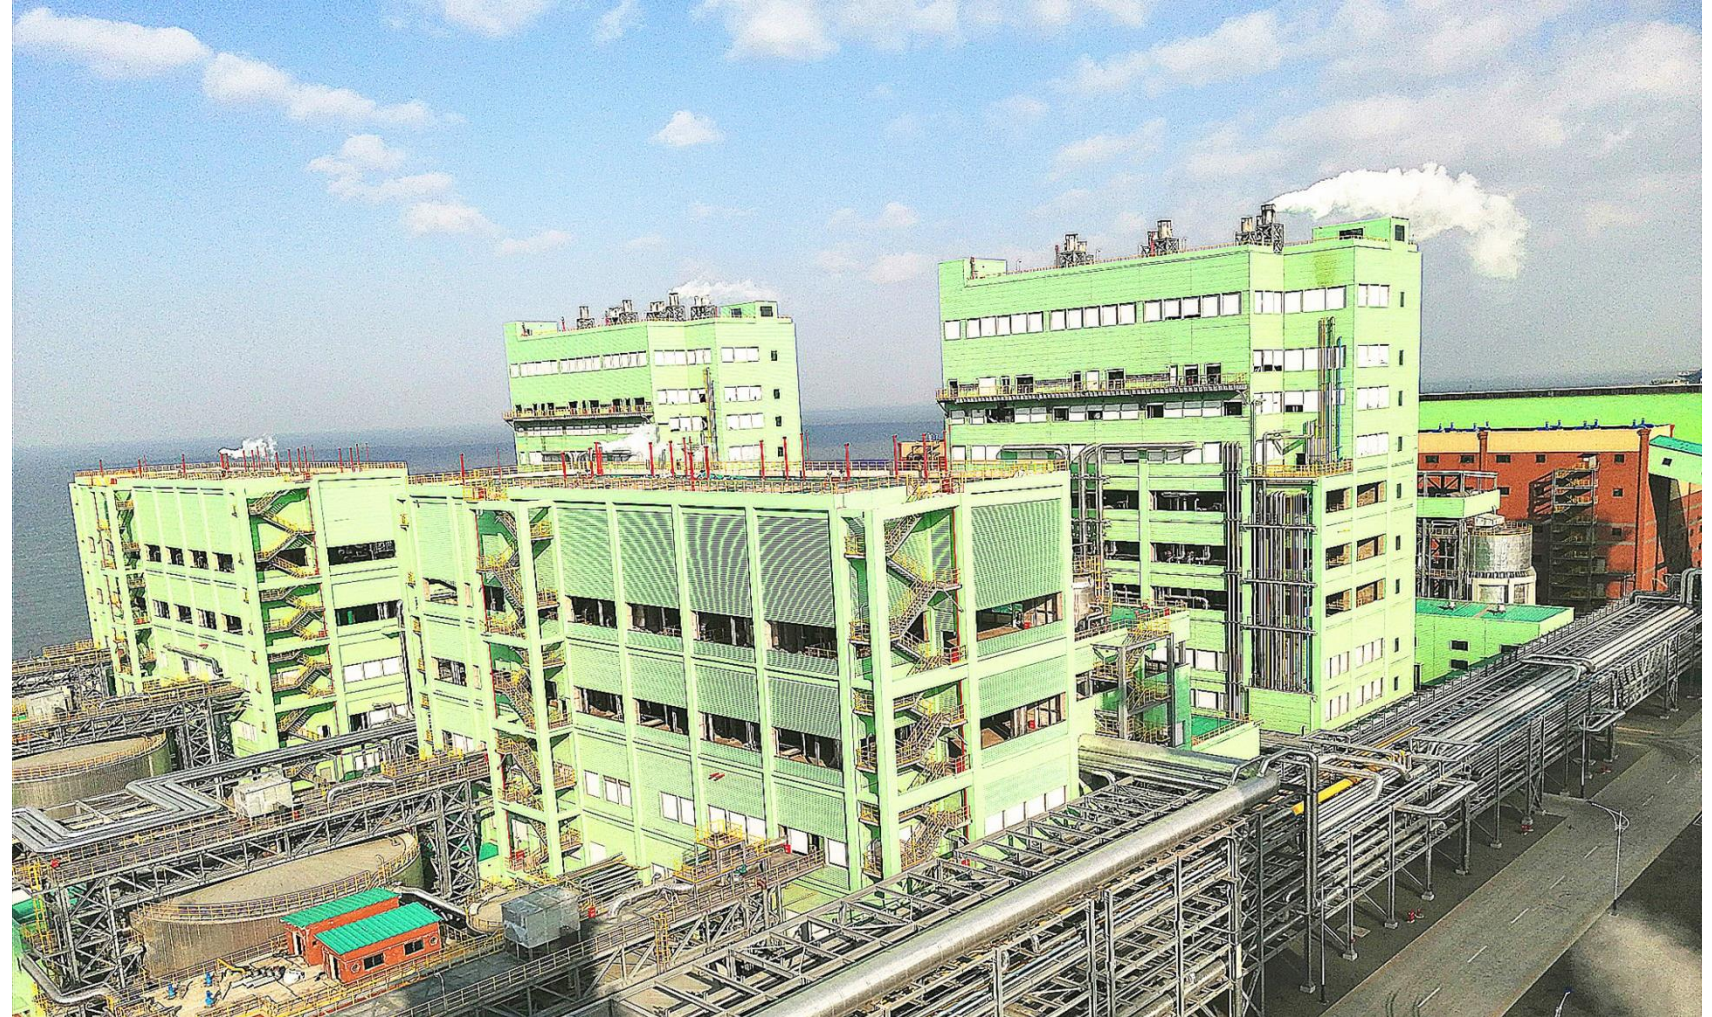
- 1、恒力石化煤制氢建设六套水煤浆气化装置，采用具有我国完全技术知识产权的四喷嘴对置式水煤浆加压气化技术，操作压力6.5MPa，单炉日投煤量3000吨（干基）。
- 2、恒力煤制氢装置为目前国内首次开车的单台有效气产量20万Nm³/h的四喷嘴气化炉，6台气化炉产气量相当于380万吨/年的煤制甲醇装置规模当量，产能居国内领先地位。

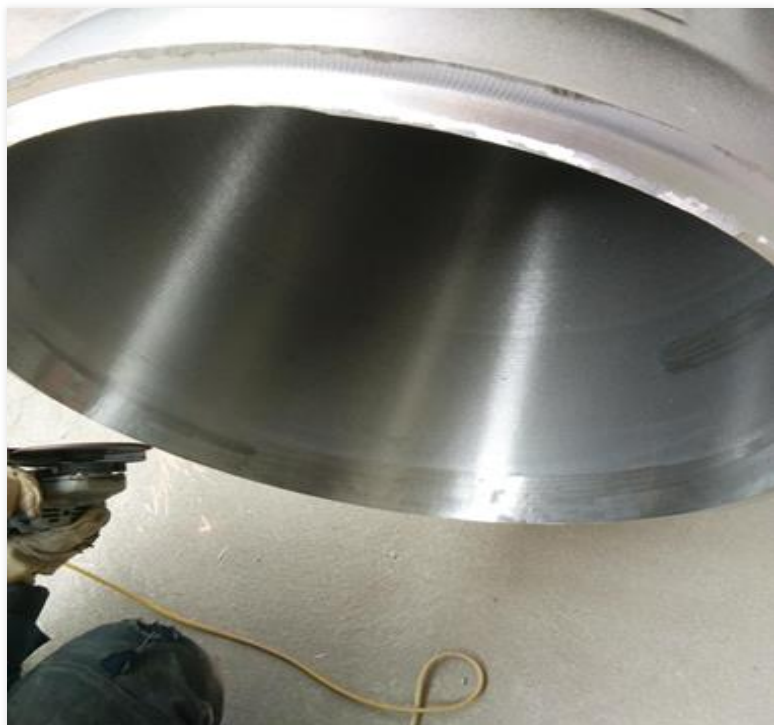
对口前清洁化+坡口

焊接工作开始前，填写管线号、材质和焊缝编号，焊工签名；焊接过程中，车间安排人员旁站并进行拍照；焊接完成后，质检员检查并签字，旁站人确认质检员检查签字后签字。所有焊缝均有标识，可以永久追溯。尤其是氧气等特殊材质的管道焊接，焊接环境进行严格把关。

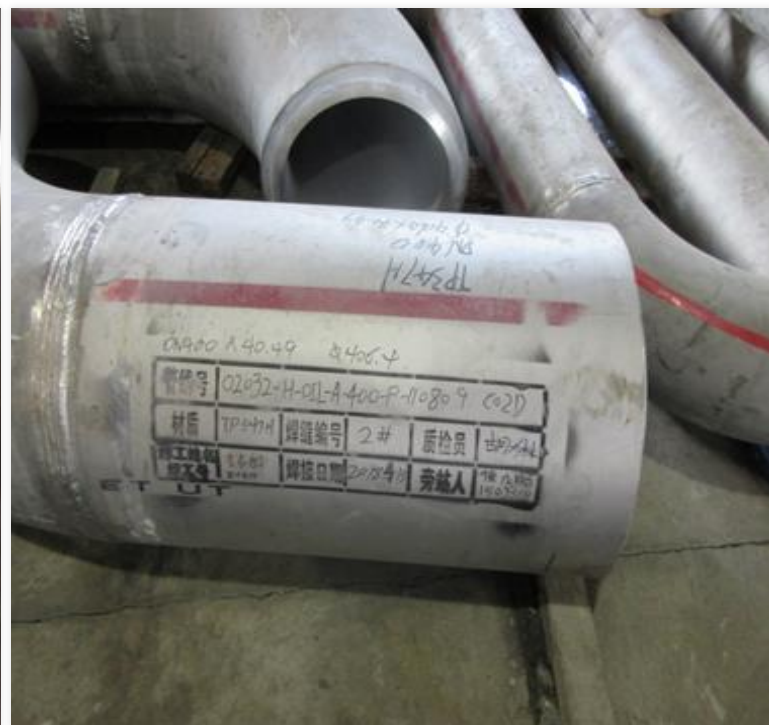
盖面+焊缝标识

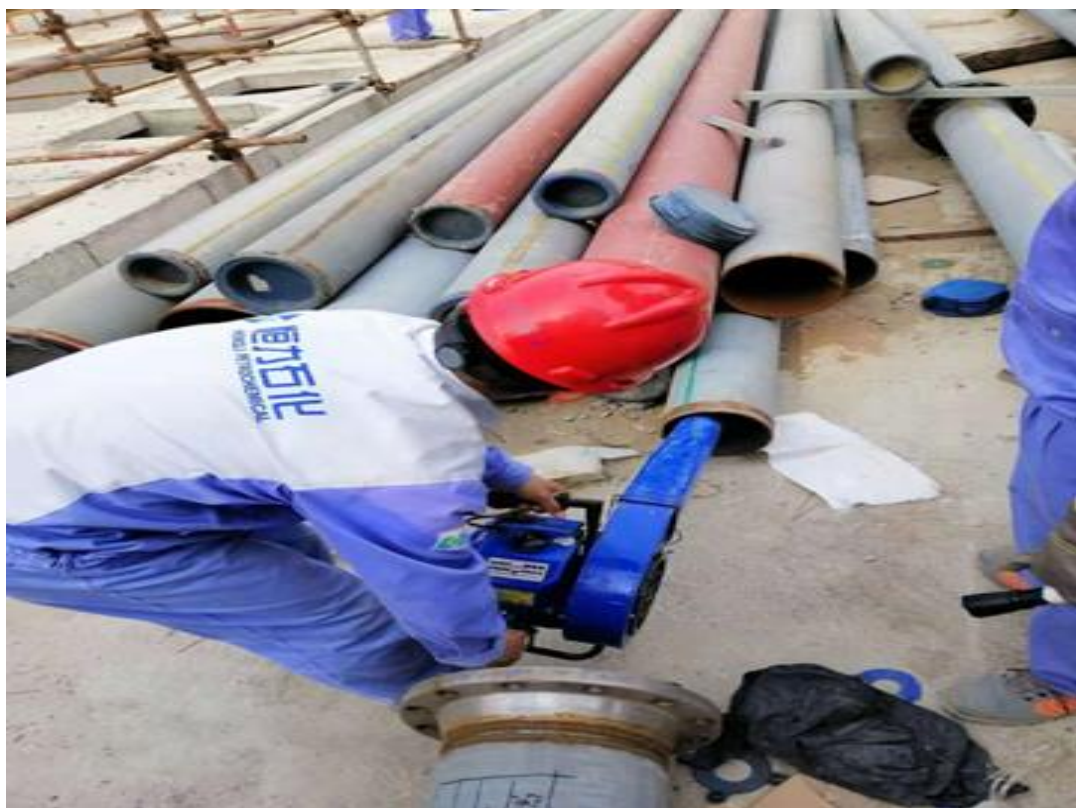
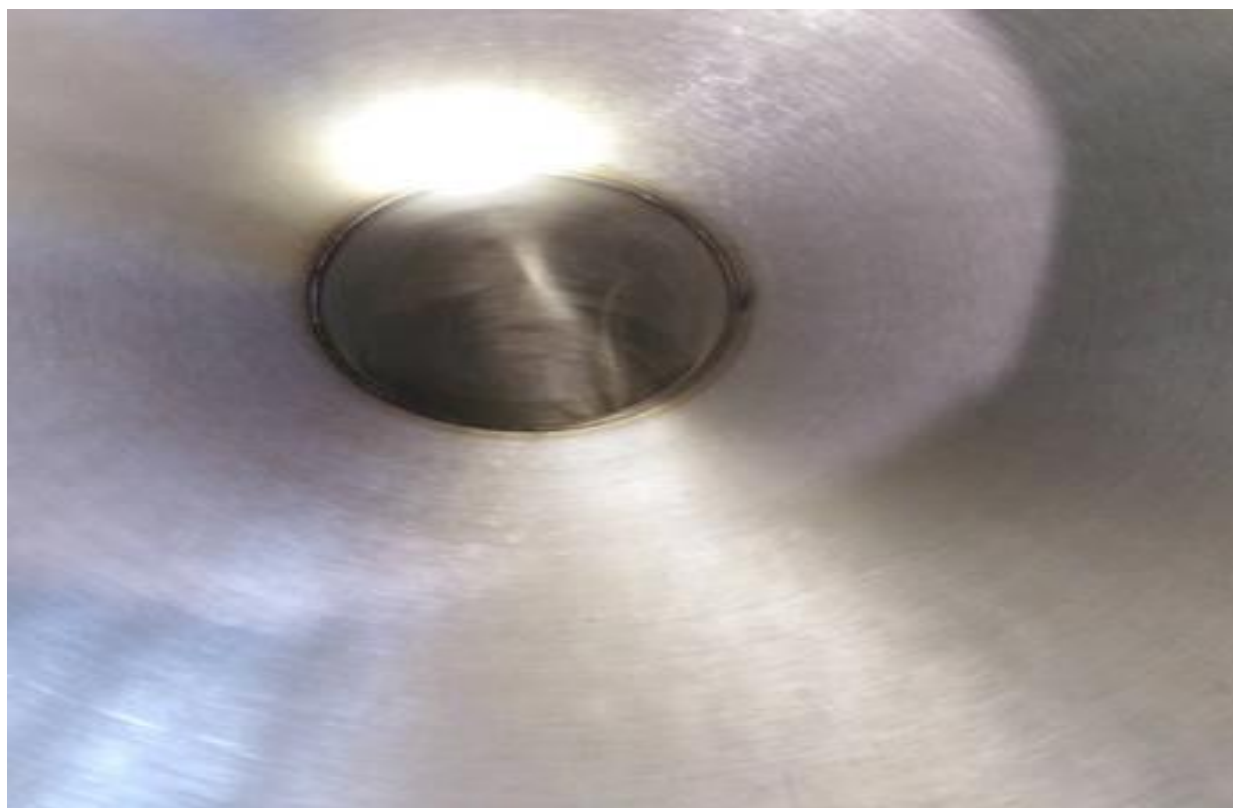
- ◆每一根管道在焊接施工前，均进行清洁、打磨、吹扫，工程结束后省去了吹扫、水洗的时间。
- ◆特殊介质如氧气的管道、设备内除了要做到清洁化，还要进行脱脂化学清洗处理，确保投料后的安全。

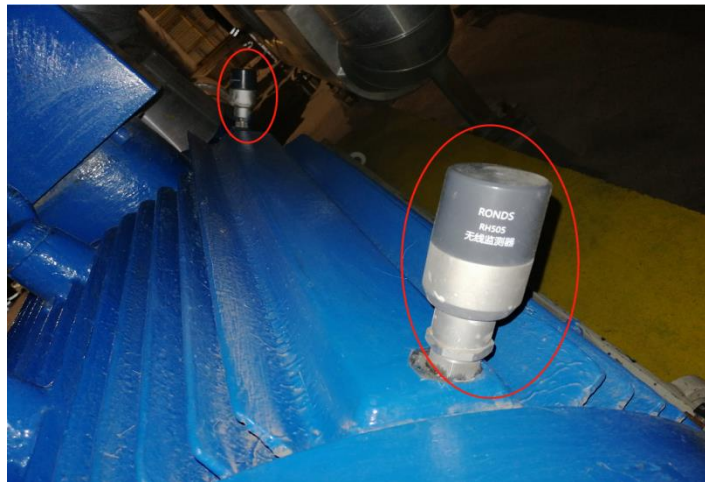
烧嘴冷却水泵

◆设备管理：关键动设备安装实时状况检测系统，对机泵、大型机组运行状况进行动态检测。

大连恒力石化炼化机泵状态监测/恒力煤制氢/气化1区域42122P001B-烧嘴冷却水泵状态评估:
预警类型：工频故障

- 一、结论：机组泵驱动端存在松动特征，推测与轴承配合间隙偏大或联轴器运行状态有关。
- 二、检维护建议：1、近期巡检时关注机组泵驱动端是否存在异响；2、关注泵驱动端轴端盖有无松动或磨损痕迹，择机检查泵驱动端轴承配合间隙是否正常；3、关注联轴器有无损伤、变形。
- 三、概述：机组最新数据回传显示，泵驱动端速度振动较前期有明显抬升现象，速度时域波形中可见轻微转频间隔的扰动，频谱中主要以转频及其谐波能量为主。

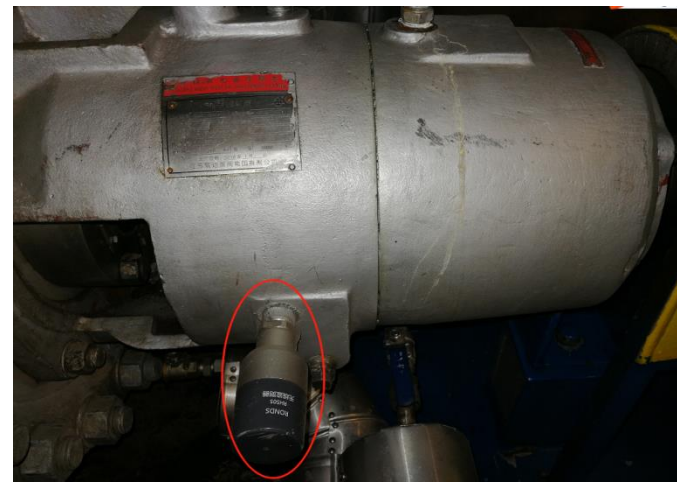
黑水循环泵运行状态实时监测系统

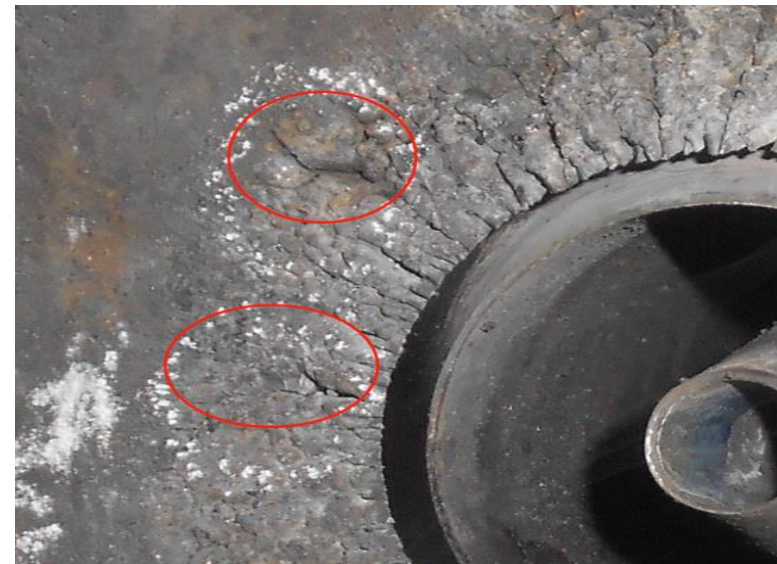
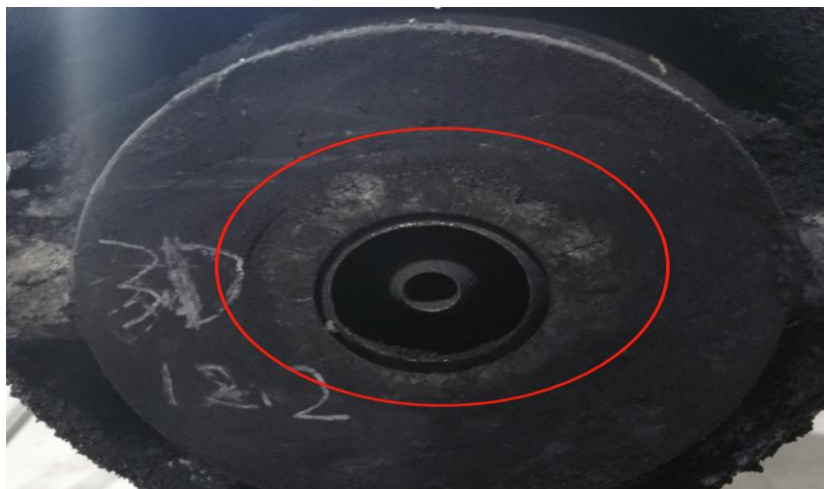
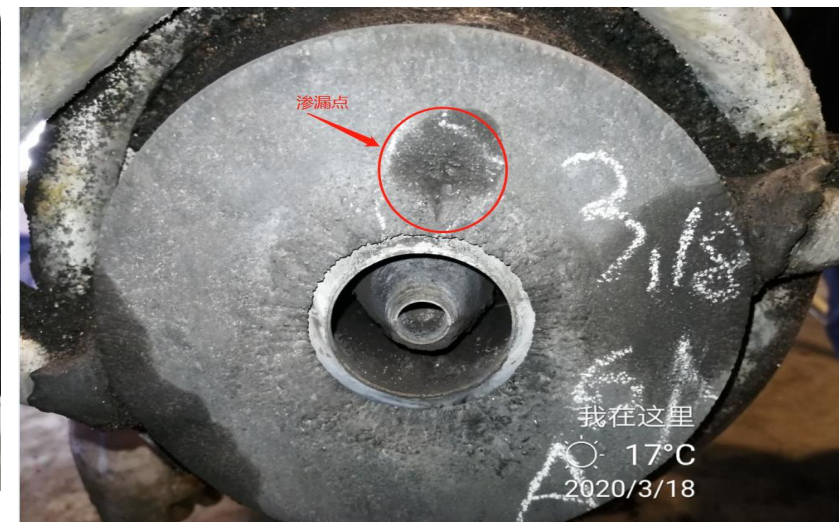
烧嘴问题

- ◆ 上半年烧嘴平均运行周期较短平均55天, 低于60天的目标;
- ◆ 下半年烧嘴运行周期平均72天。
- ◆ 主要问题: 烧嘴压差波动; 端面烧蚀严重; 端盖漏水;

- 1、稳定煤种来源，控制煤炭内部杂物，固定煤炭掺烧比例；
- 2、走出去向兄弟单位对标学习，借鉴成熟经验；
- 3、严格控制制造、维修烧嘴质量，调整烧嘴烧嘴头部材料，端盖厚度调整；
- 4、操作上调整烧嘴冷却水参数；调整气化炉操作指标；

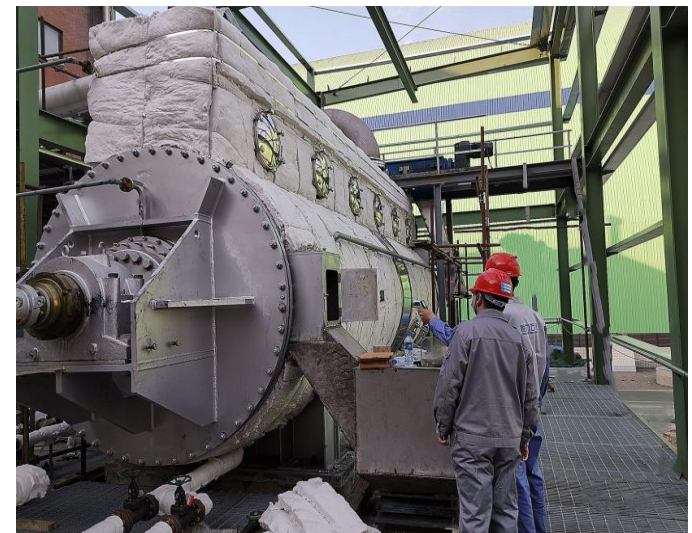
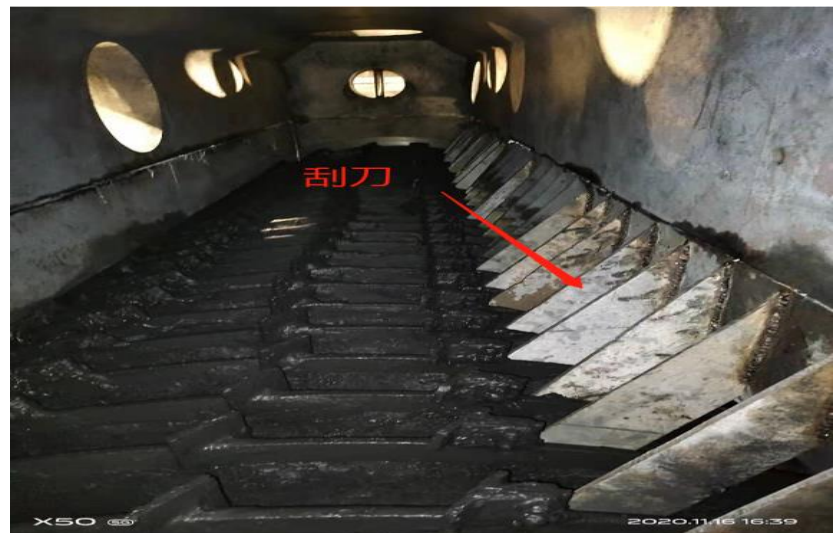
过滤岗位灰渣综合利用及螺旋输送机改进

- 1、现有干燥机换热面积320m²干燥机处理能力不足；内部结构不合理；
- 2、螺旋输送机设计较长5-17米不等；由于物料板结，螺旋容易被垫高，造成断叶片；耐磨衬板使用时间短

- 1、干燥机改造，增加推料板和刮刀；新增加两台换热面积420m²的干燥机；
- 2、加厚螺旋输送机的螺旋叶片厚度；2、缩短螺旋输送机长度为4-5米；
- 3、更换耐磨衬板材料；

- 1、干燥机实现4开两备，满足了生产；
- 2、改进以后螺旋输送机检修工作量下降70%；

- ◆ 气化装置生产中产生的灰渣残碳20%，传统企业作为固废或者转运至厂外做其他处理。恒力煤制氢利用干燥机干燥后转运至煤棚，用于锅炉掺烧动力煤，充分利用剩余残碳热值。
- ◆ 气化灰渣平均每小时送锅炉10吨,平均热值2000kcal/kg,折合动力煤4吨。
- ◆ 存在问题：
 - 1、去年开车以后随着系统负荷增加出现干燥机4开不备现象，无检修时间，限制了负荷的增加；
 - 2、螺旋输送机将真空过滤机出的滤饼输送到干燥机，螺旋输送机频繁出现断叶片等故障，影响干燥机连续运行，且维修工作量大；
