安阳盈德气化运行 瓶颈改造介绍

一、气化运行概况介绍

二、气化长周期运行瓶颈问题

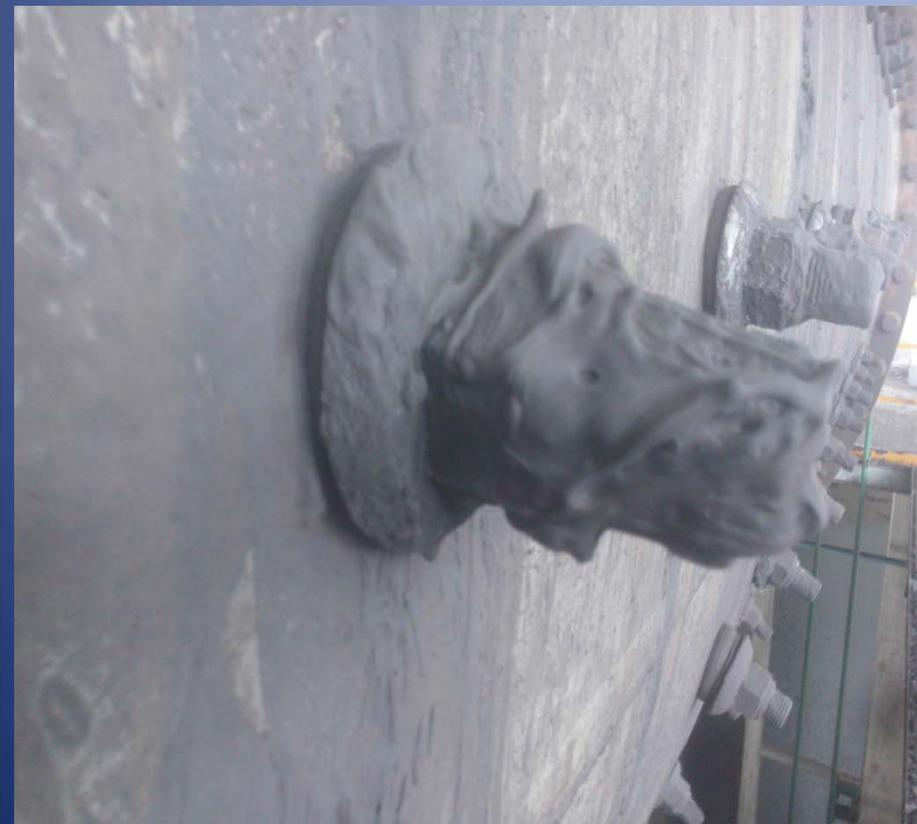
在近两年的运营过程中，磨机筒体密封经常出现泄露现象：筒体衬板紧固螺栓密封垫受大负荷作用经常性变形，螺栓受周期性力量作用出现松动，流动状的煤浆在筒体转动中从螺栓孔抛出，进而在设备基础、设备本体上覆盖、积累，自然风干后粉化极易形成扬尘。

改造前：筒体螺栓漏浆严重

- 为改善现场工作环境、提高经济效益，气化车间对磨机筒体密封进行了改造。
- 新方案确定了以下改造内容：
- 对筒体螺栓及螺栓密封垫进行改造，不仅更换材质，也对密封形式、尺寸重新进行设计；对内衬进行整改、加固。

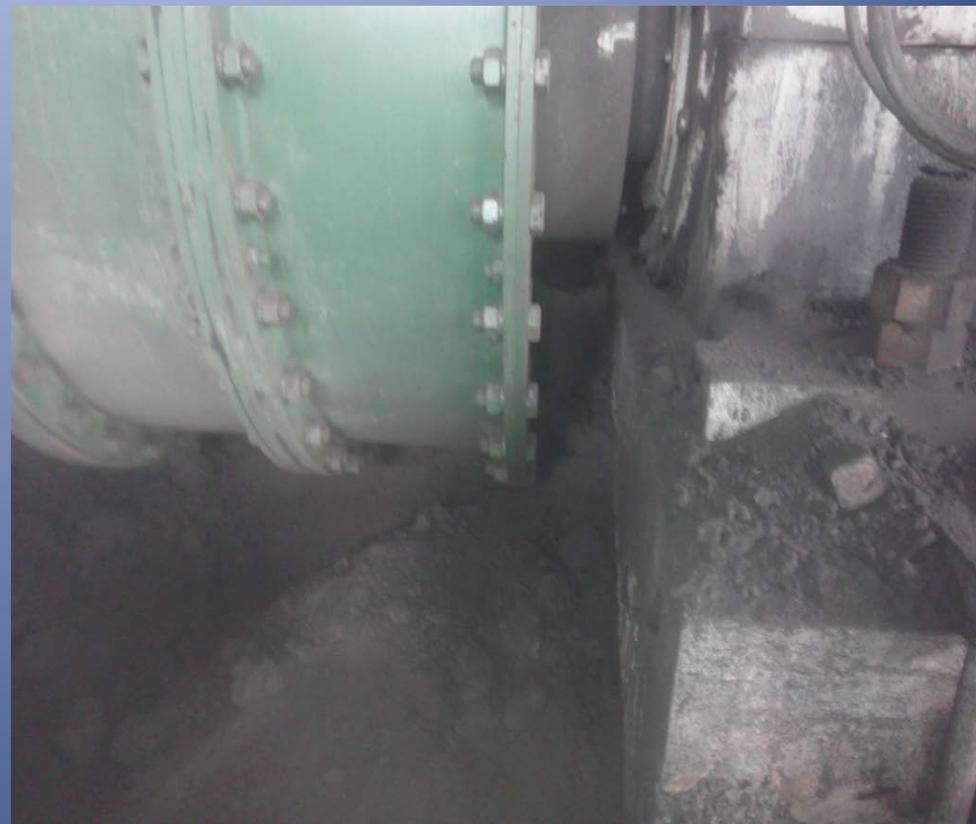
为保证装置正常运行和现场安全，一般泄露状态下每月都要清理磨机基座一次，在泄露比较严重的情况下清理次数更多。不仅现场卫生难以维持，设备工作环境恶劣，存在消防隐患，而且现场操作人员清理工作量大。

改造前：煤粉堆积影响离合器运行

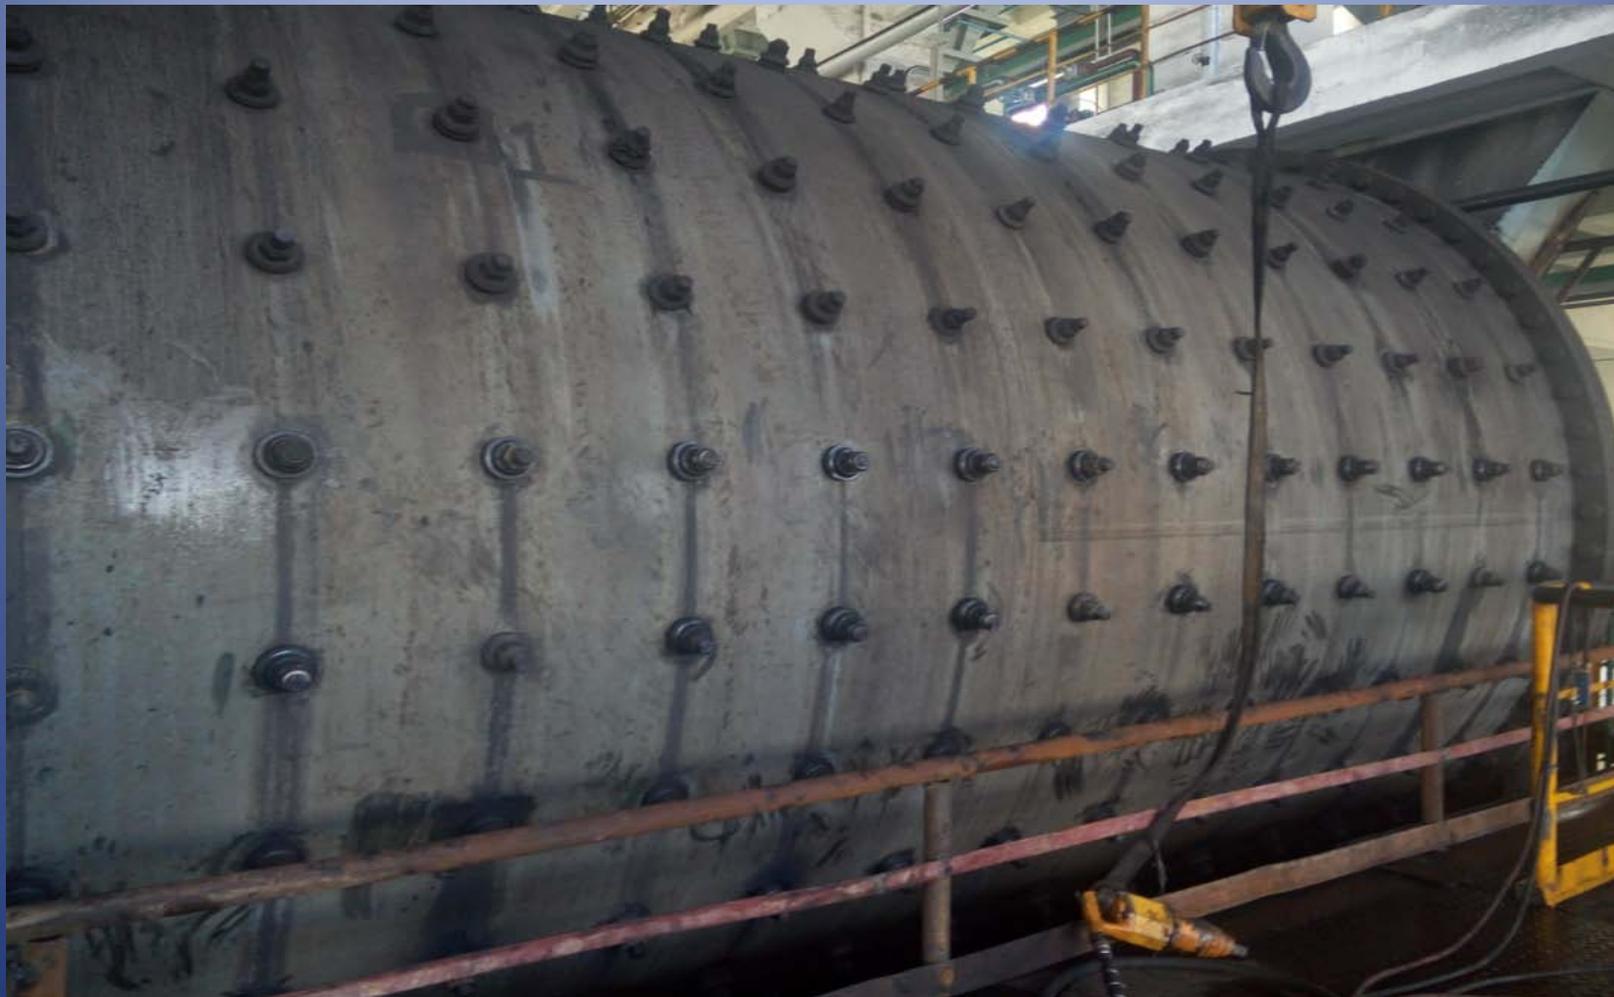
改造后：筒体漏浆明显减少

改造方案实施后，磨机筒体密封泄露明显减少，设备及基础积煤基本消除，制浆单元成浆浓度在其它条件稳定的情况下得到了很大提升；同时减小了废浆损失、现场清理工作量和检修工作量；降低了易燃易爆工作环境下的安全风险。无论是经济效益上讲还是安全管理绩效上看，都收效显著；不仅有利于保证制浆系统的安全、经济、稳定运行，也减少了对系统长周期安全稳定运行的威胁和影响。

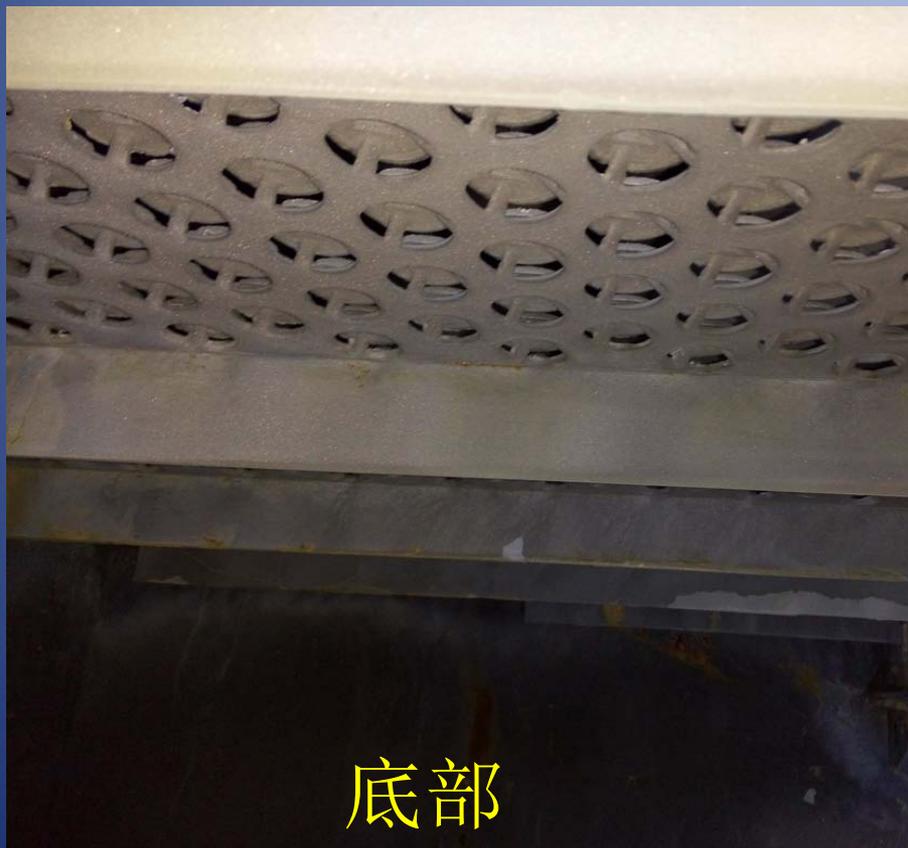
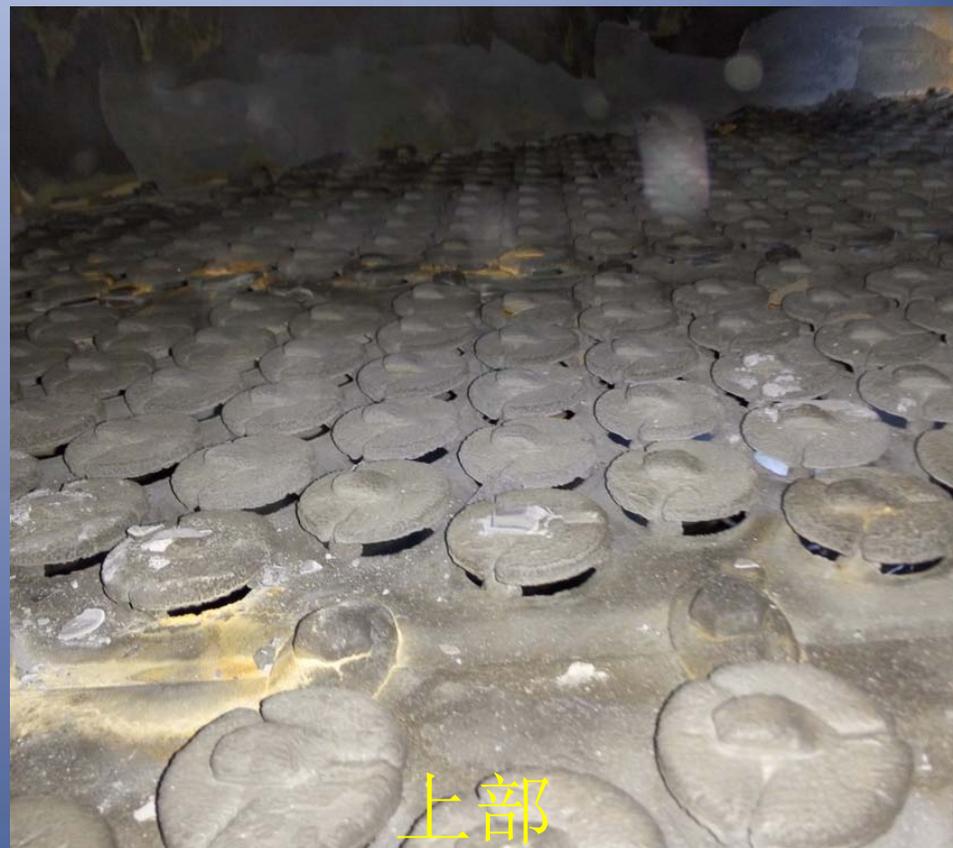
气化装置投用后，随着运行时间的加长及水系统运行的稳定，水洗塔限制因素逐步表现出来：在单系统运行后期，水洗塔往往表现非常不稳定，经常性往后系统带水，严重时变换工序排水不及，往往需要降负荷处理。而截止2015年4月的七次累计在线倒炉，有4次都是因为运行后期，水洗塔塔盘压差增大，向后系统严重带水，而被迫在线倒炉。在排除水质波动、煤种变化的影响后，确认主要原因是水洗塔塔盘设计不合理。拆检清理也可以发现固阀筛孔位置结垢、积灰异常严重，事实上，在超过60天的运行周期后，停车检查均发现水洗塔第一层、第二层固阀塔盘结垢、积灰明显。

整改后的塔盘投用126天后检查结果

在确认水洗塔塔盘问题后，车间立即联系了华理相关专家，并得到了及时的回复和详细的核算数据、建议整改方案：对固阀塔盘进行升级扩孔，加大塔盘尺寸。新的固阀塔盘在2015年2月份停车检修时首先在A系统上完成更换，投用后126天计划倒炉，停车后检查塔盘轻微积灰，在不清理的情况下完全可以再运行1~2个周期。检查结果也说明我们的判断和整改思路是正确的，整改措施是有效的。
