# 水煤浆气化技术运行情况介绍

◆河南心连心化肥有限公司

## 河南心连心气化运行情况简介

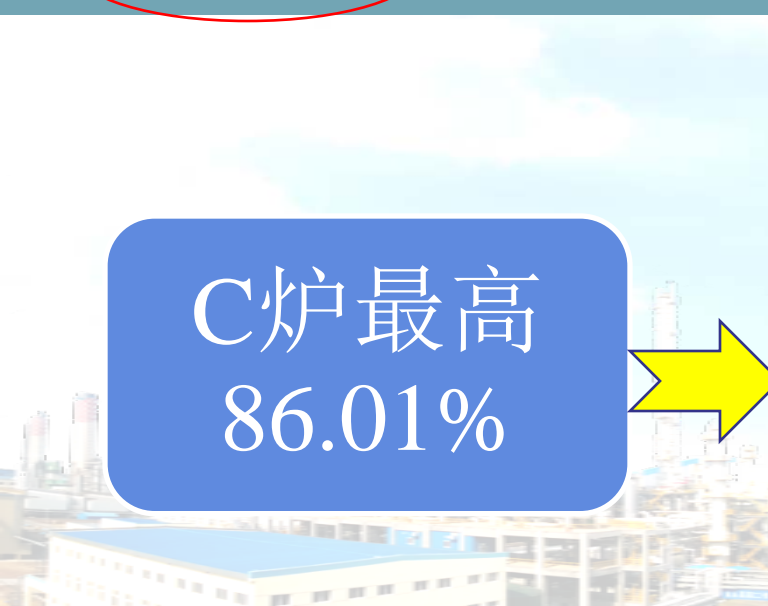
**A炉最高  
85.37%**

A/C炉合成气有效气成分平均值

分析数据	
	调整前（2014年）	调整后（2015年）
A炉	81.09%	84.30%
C炉	82.60%	84.48%

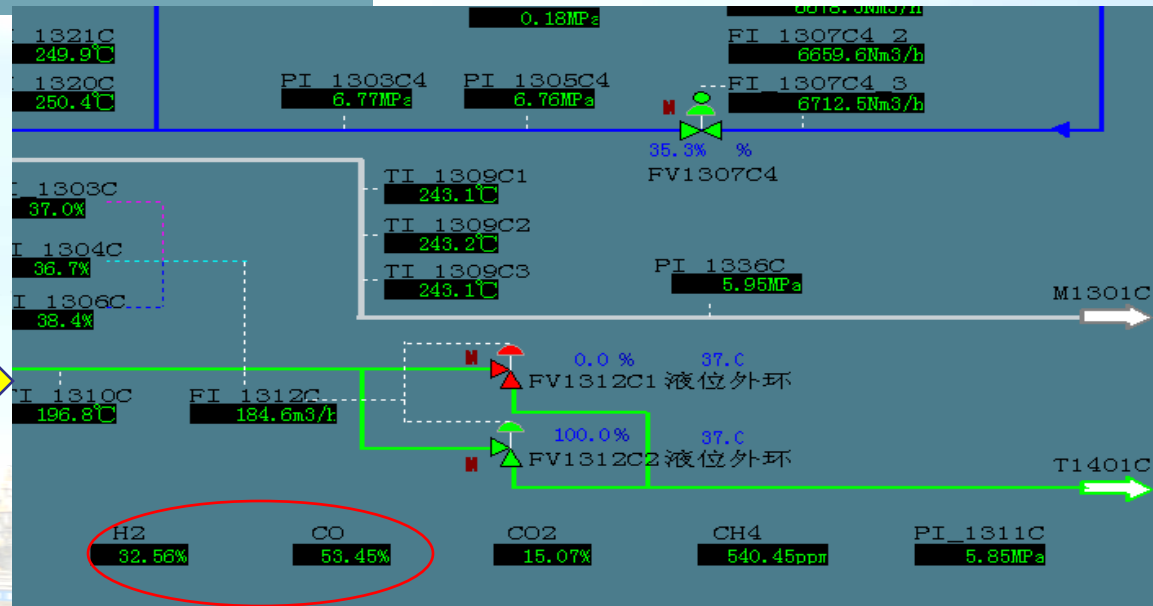
**C炉最高  
86.01%**

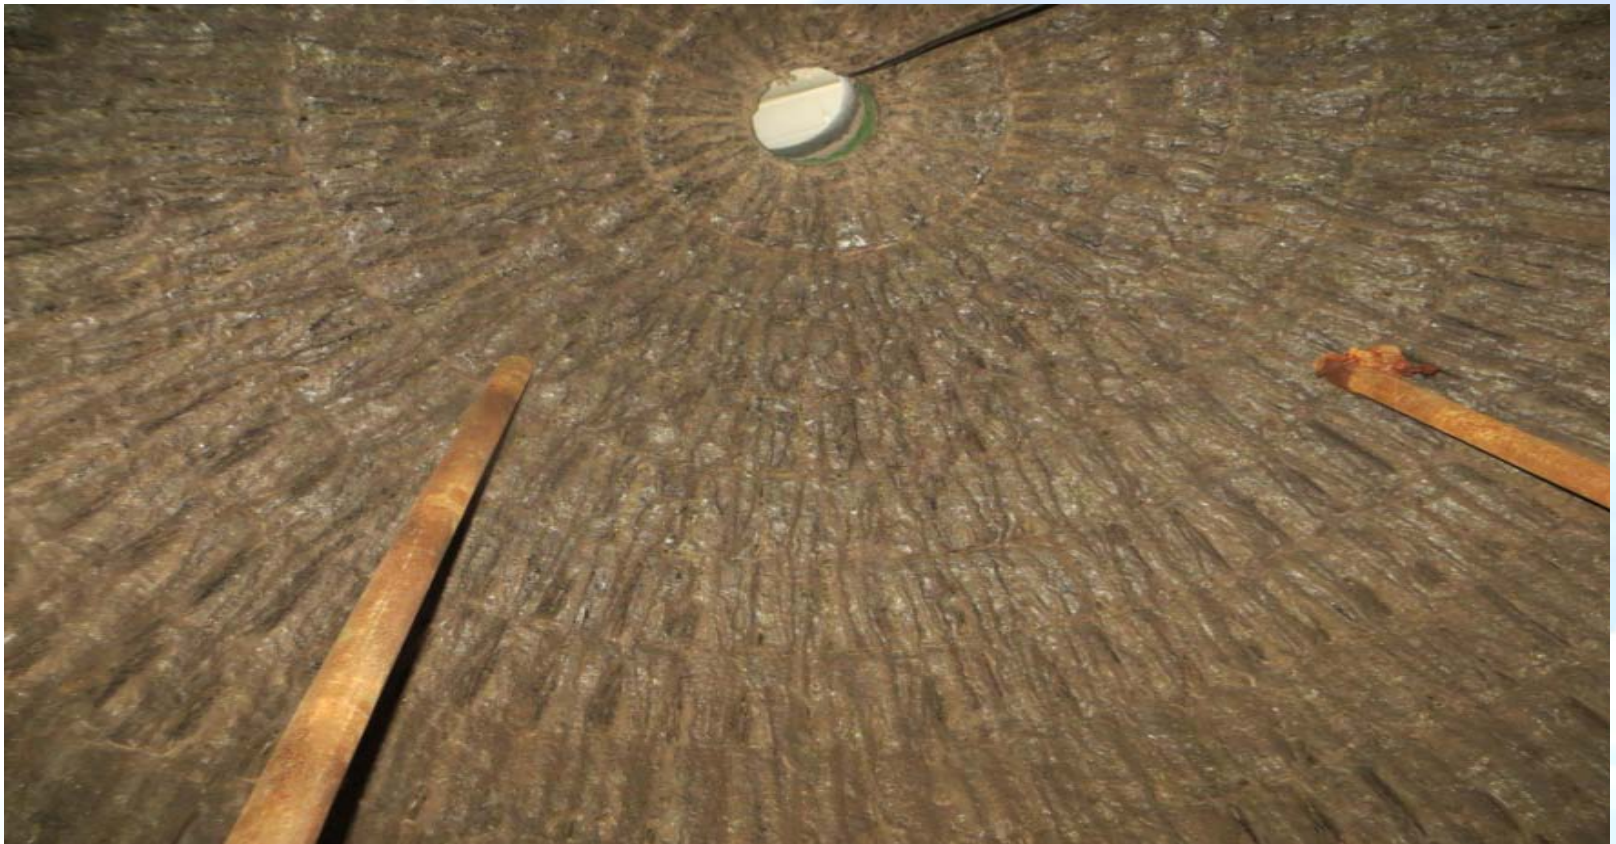
B炉运行9100h的拱顶砖，砖剩余厚度平均为210mm

今年9月，按照生产计划对B炉耐火砖进行提前大修，对其更换整体向火面砖及拱顶砖，拱顶砖侵蚀平均约90mm，筒体砖整体平均侵蚀40mm，耐火砖拱顶砖侵蚀减薄速率为0.009mm/h，筒体砖侵蚀减薄速率为0.0043mm/h。

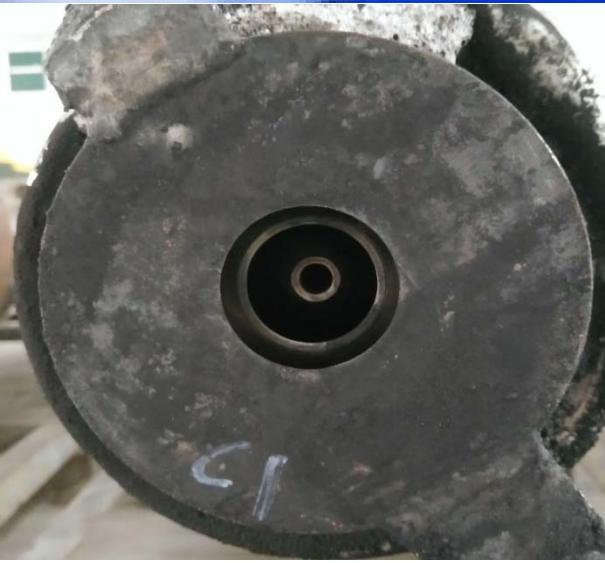
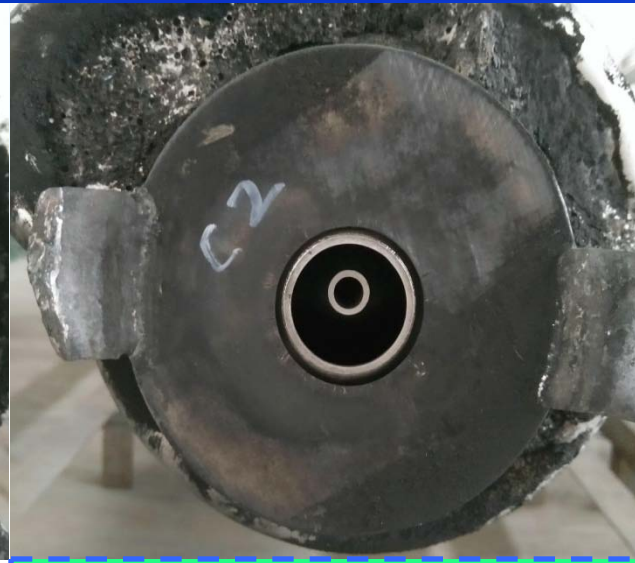
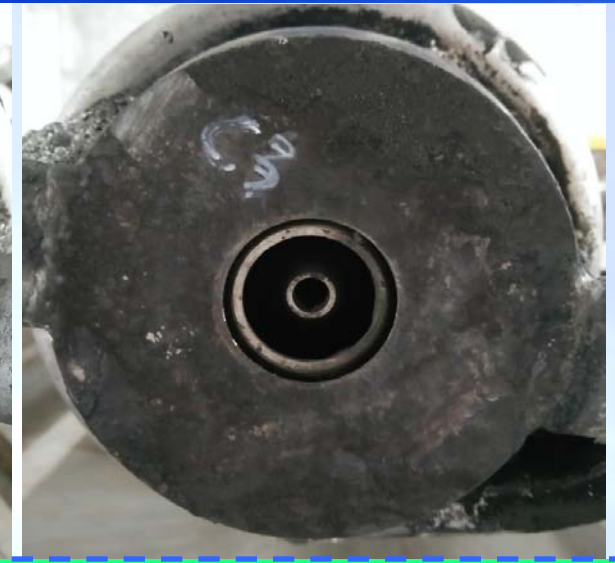
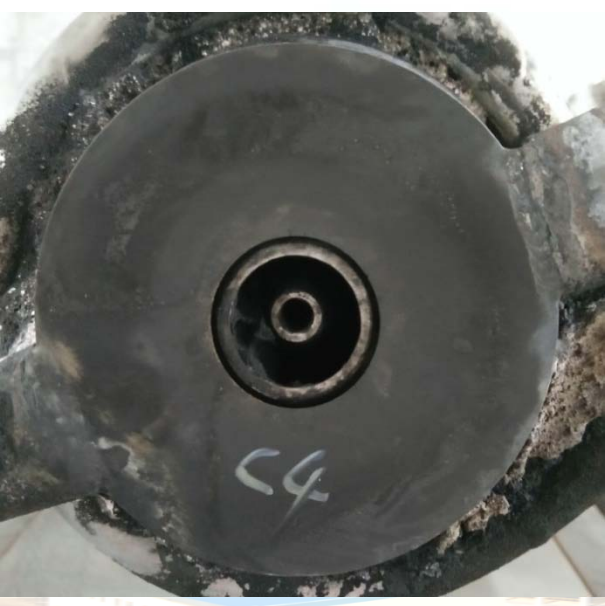
C炉运行79天的四只烧嘴返厂维修  
检查结果：  
外氧喷头：外氧喷头水室端面有轻微龟裂；  
煤浆喷头：煤浆喷头磨损较轻，且均匀；  
中心氧喷头：中心氧喷头外部磨损较轻，且均匀；  
冷却水盘管：冷却水盘无明显腐蚀；

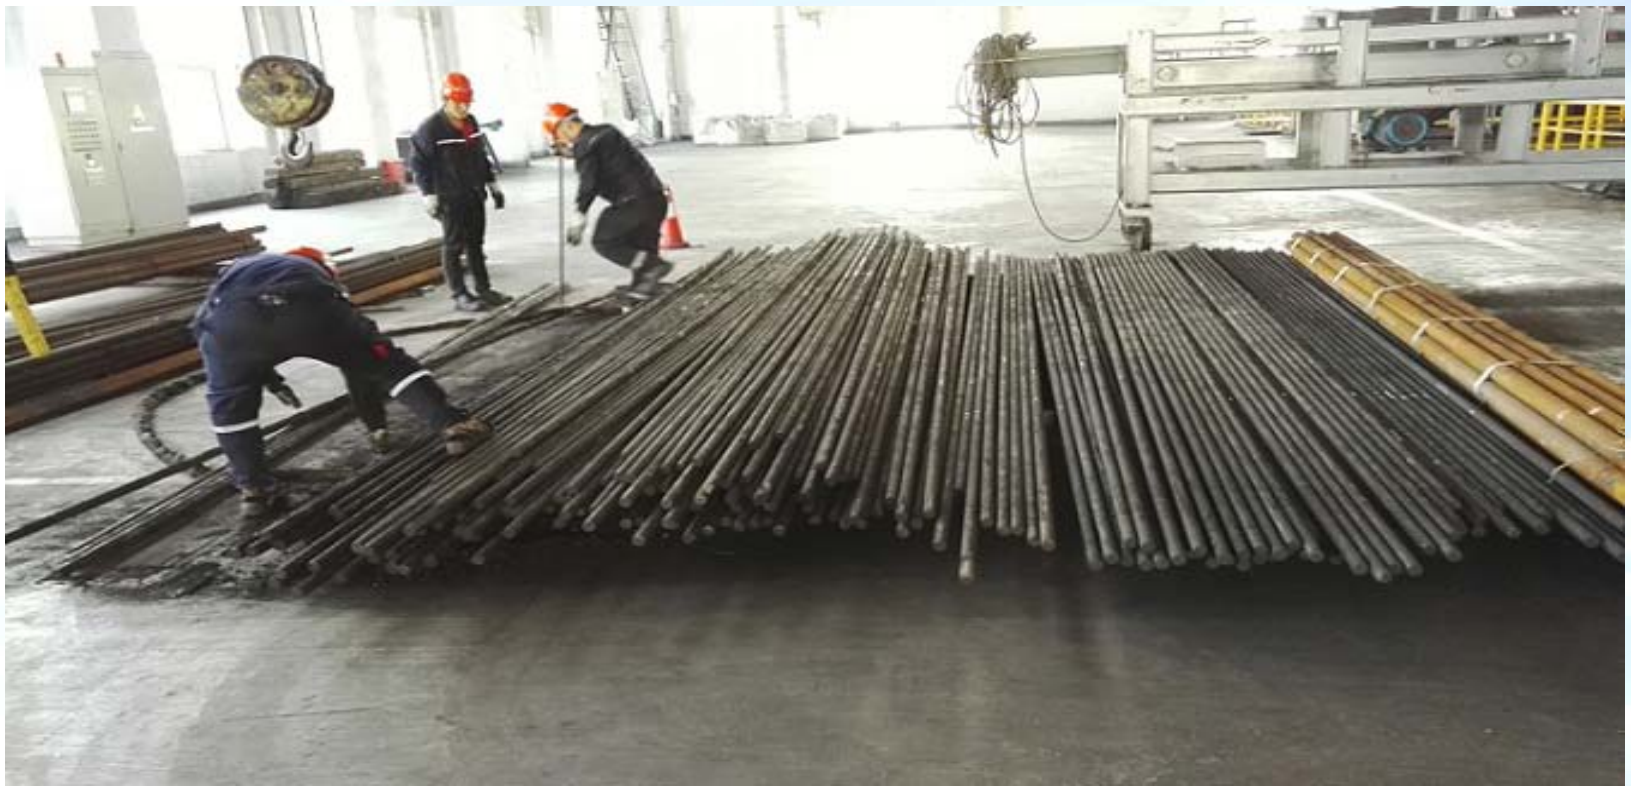
B磨机使用后的钢棒（ $\phi$  50mm磨损至  $\phi$  38mm）

2015年9月，煤浆制备B磨机第一次大规模的更换钢棒，共抽出原 $\phi 50\text{mm}$ 规格的钢棒200根，其磨损至 $\phi 38\text{mm}$ ，且无断棒现象。

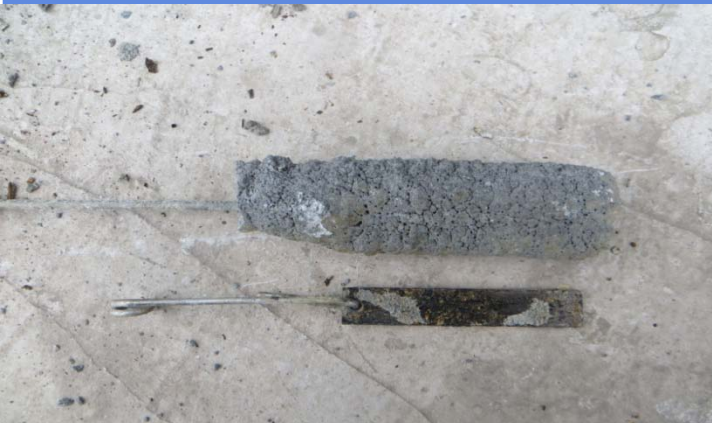
澄清槽挂片结垢照片

澄清槽挂片试验结果：在上述水质分析数据、药剂添加量和外排水量工况下澄清槽挂片的结垢速率为：0.0087mm/h
