多喷嘴对置式煤气化技术应用 经验交流会

昊华能源-鄂尔多斯市国泰化工有限公司

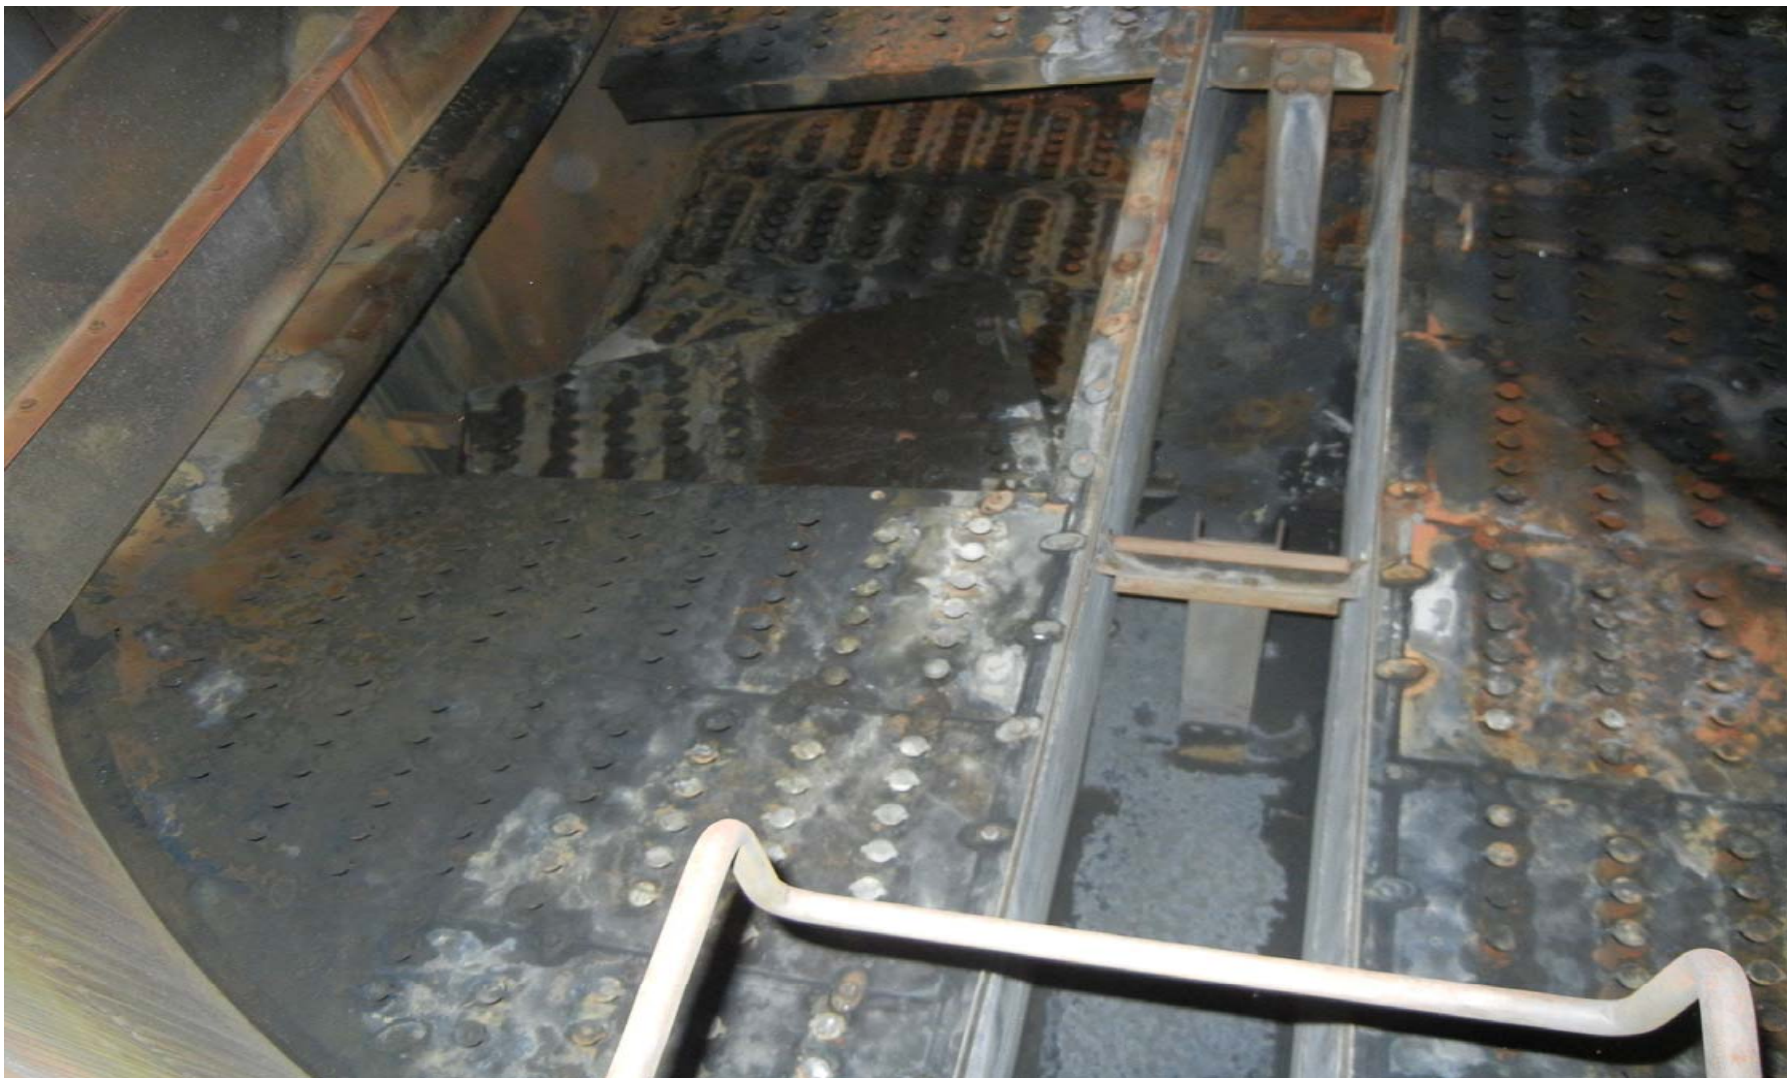
灰水指标效果图片 (运行51天后的蒸发热水塔塔盘)

严格控制灰水指标，根据灰水水质分析数据及时调整絮凝剂、分散剂的加入量，确保灰水中硬度、浊度和悬浮物低于设计值，保证了系统水质能够充分循环利用，保护设备和管道的正常运行，同时控制各类药剂的使用量，严格控制生产成本。

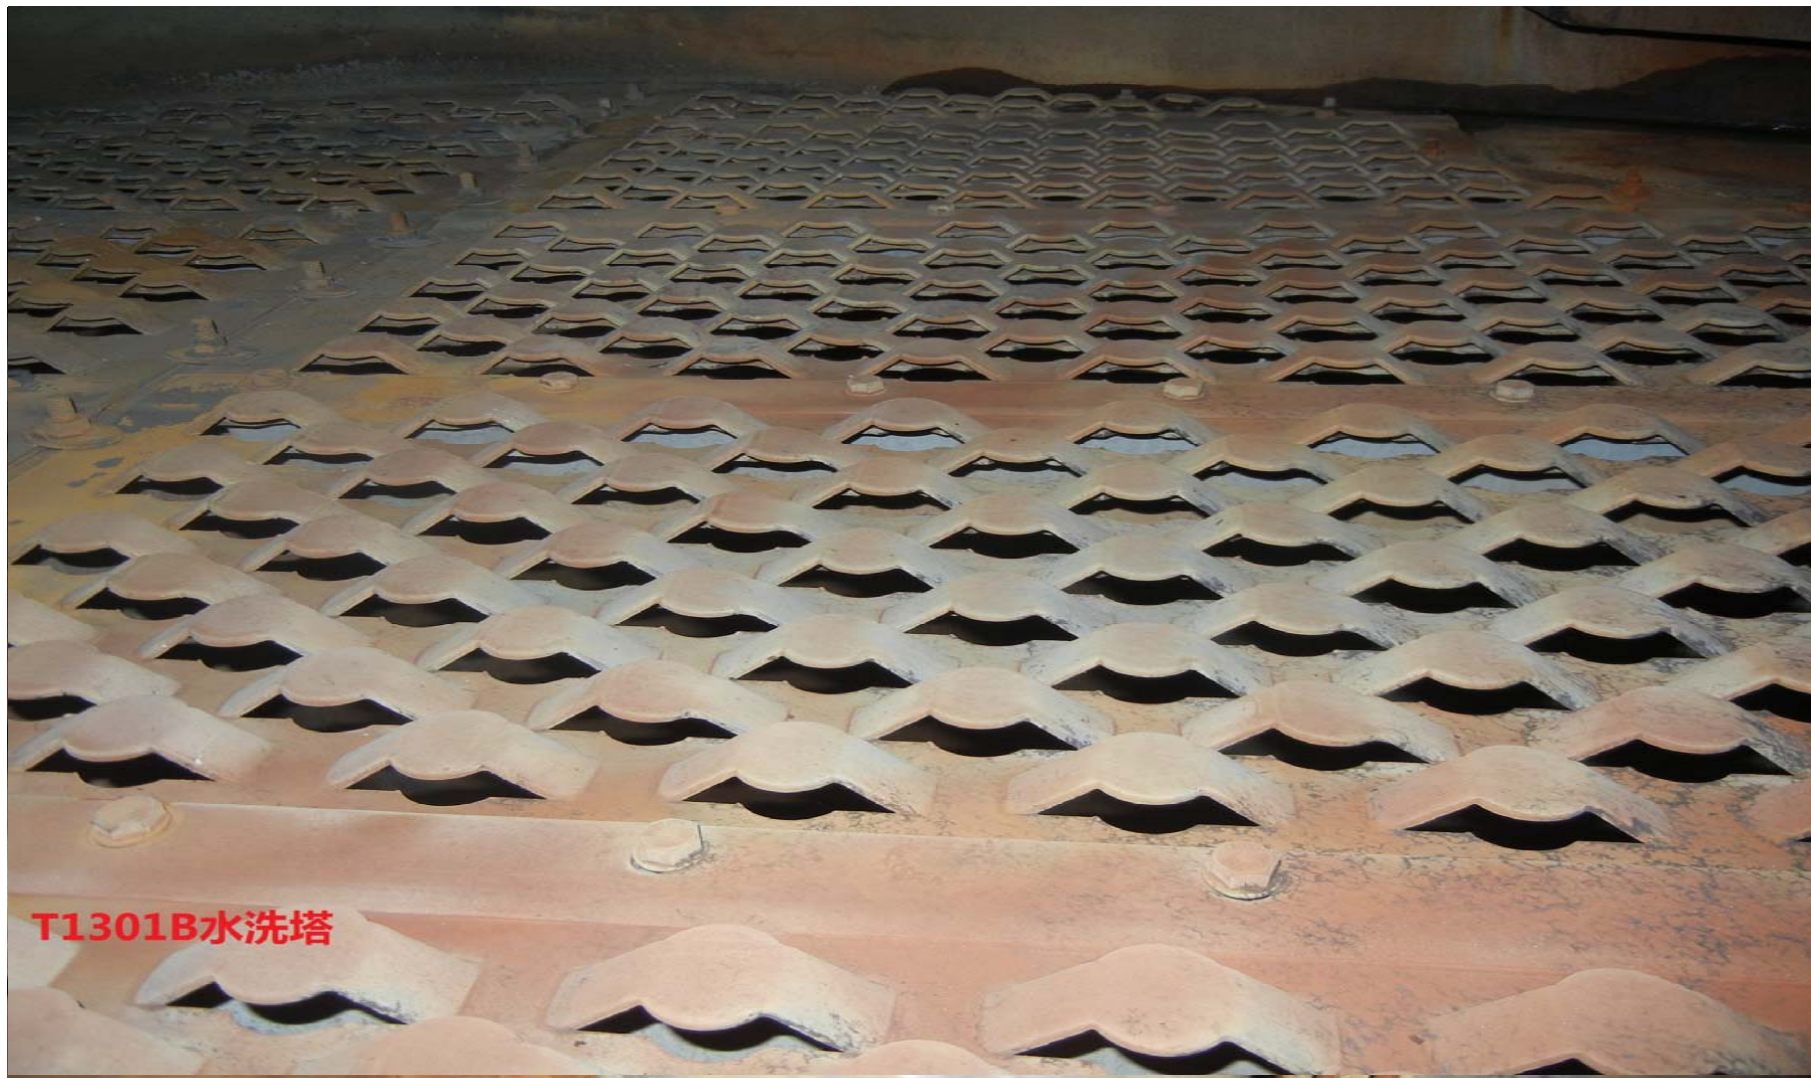
灰水指标效果图片 (运行51天后的水洗塔塔盘)

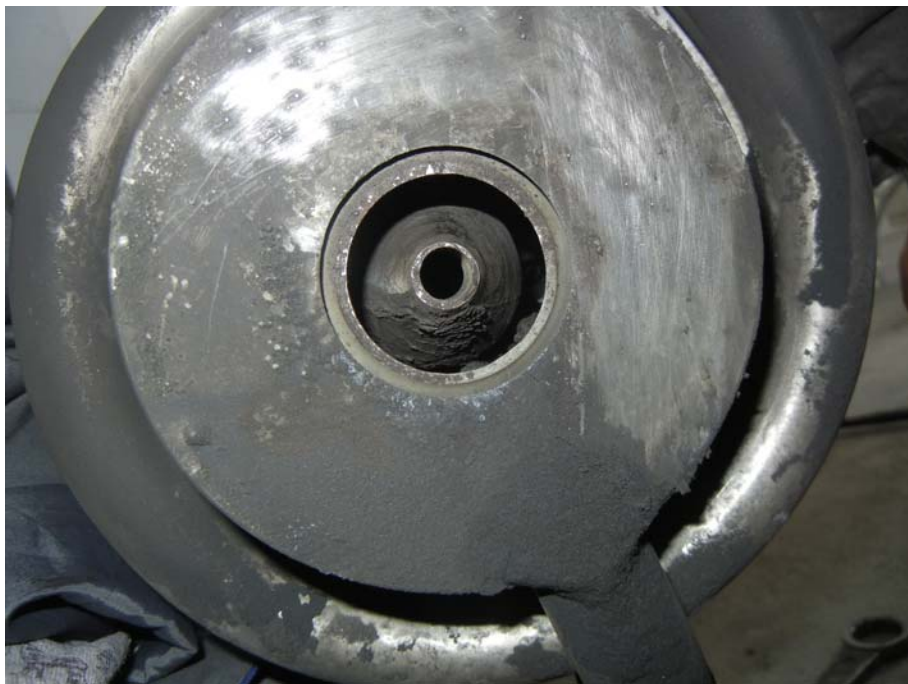
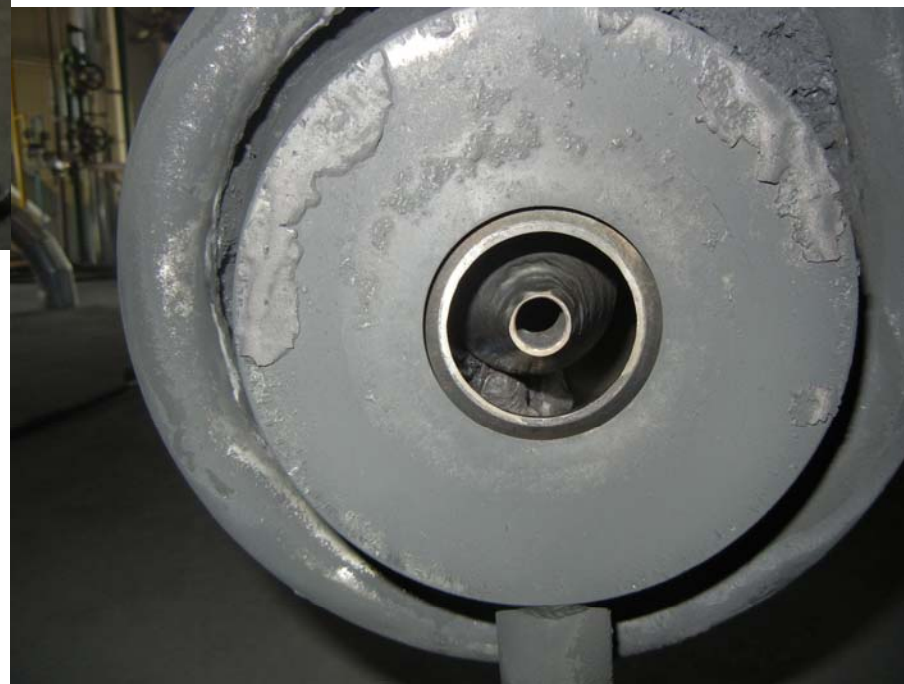
我公司单台工艺烧嘴设计最大通过量为 $36.5\text{m}^3/\text{h}$ ，正常运行时的煤浆通过量为 $32.65\text{m}^3/\text{h}$ ，气化B炉在运行过程中单台工艺烧嘴煤浆通过量为 $22\text{m}^3/\text{h}$ ，烧嘴负荷约60%，煤浆操作压力 5.9MPa ，系统平稳运行51天后开始检修，烧嘴头部无明显龟裂，烧嘴冷却水盘管完好，中心氧管头部有部分磨蚀。

B炉停车后烧嘴使用照片

预膜式烧嘴出口缩进量小，煤浆在出口易形成堵塞并发生偏流；

煤浆操作压力较低（设计 7.8MPa ，实际 5.9MPa ）；

过多的粗粒子进入煤浆槽所致（二级滚筒筛粗粒子下降管设计缺陷，无观察孔、无冲洗水）。

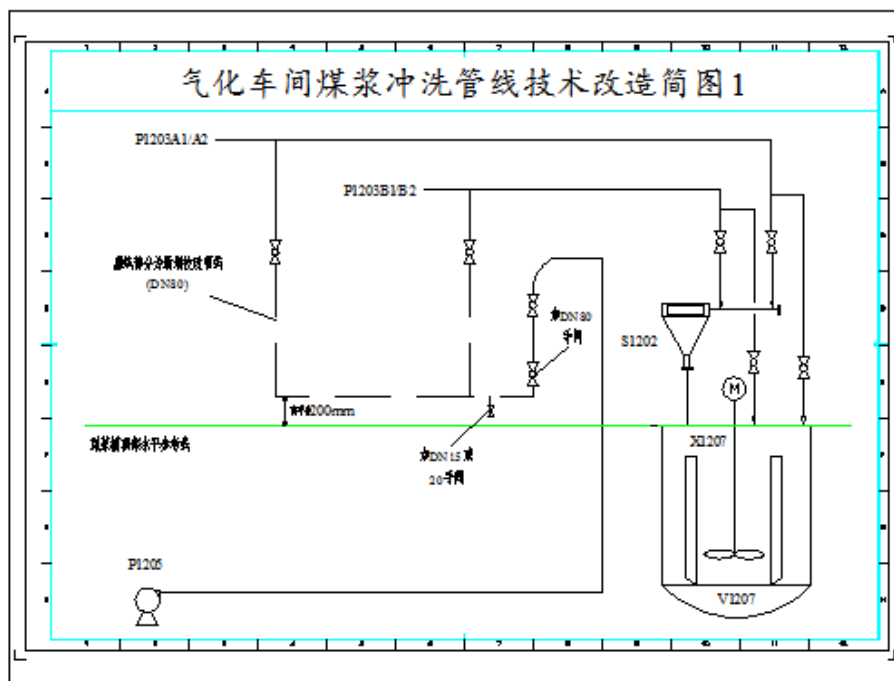
地点一设计图

临时软管更换为硬管连接冲洗水与煤浆管线，并设置双阀加导淋，防止阀门内漏冲洗水进入煤浆管道或煤浆窜入冲洗水管道。安全、美观、易于防冻。

煤浆给料槽顶部磨煤出料槽泵出口管线上的冲洗水接口及临时软管。

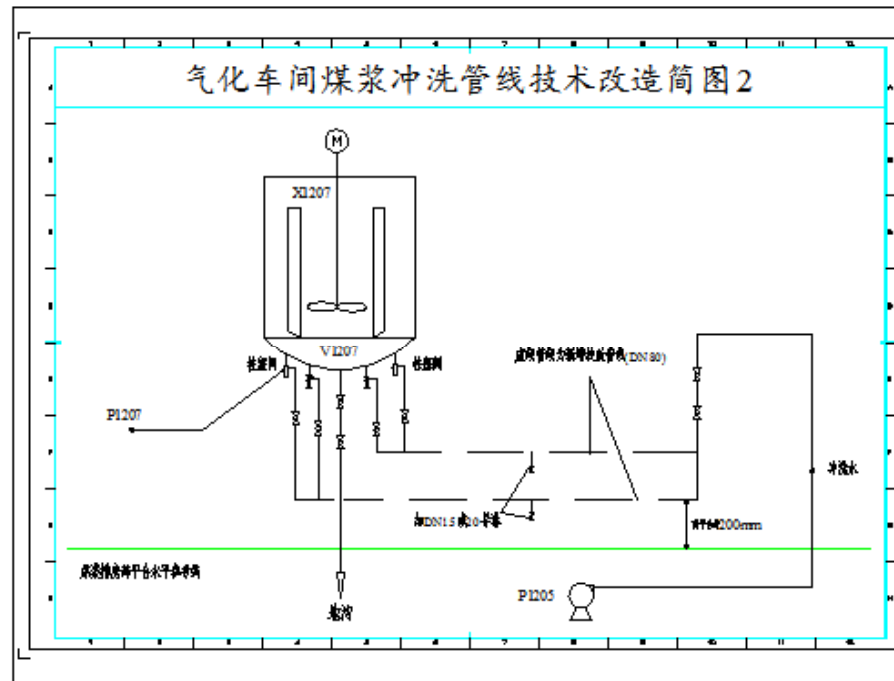
地点二设计图

煤浆给料槽底部柱塞阀上的冲洗水接口及临时软管

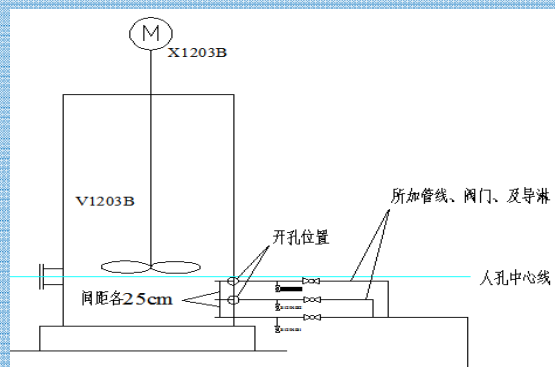
设计图纸

添加剂槽底部开孔2个，焊接管线至添加剂泵入口总管，每条管线上增设球阀及导淋各1个。

- ❖ 添加剂泵（P1201A/B）入口管线过滤器频繁堵塞；对添加剂泵隔膜损害加剧；
- ❖ 每班（12h）清理疏通添加剂泵入口过滤器两次以上，巡检次数大大的增加，极大的消耗人力；
- ❖ 堵塞严重时对煤浆制备系统产生极大影响。
