# 多喷嘴对置式水煤浆气化炉 安稳长满优运行总结

未来能源煤制油分公司

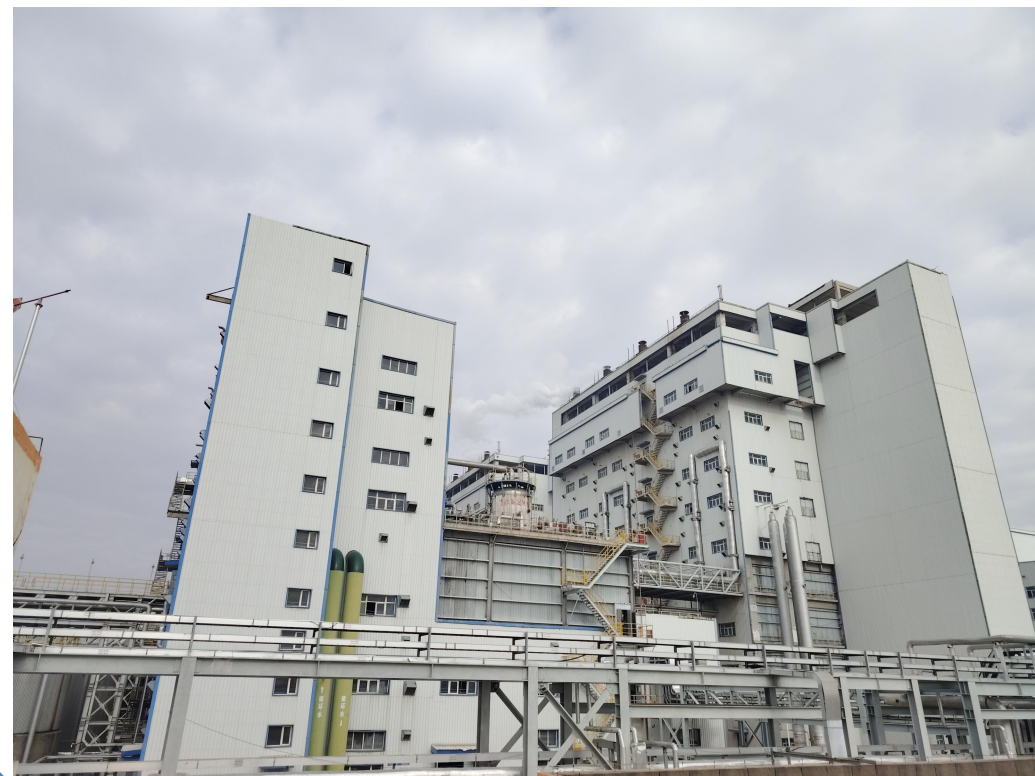
煤制油分公司气化装置采用多喷嘴对置式水煤浆气化技术，共设置8台直径3880mm气化炉，气化压力4.0MPa，操作温度约1350℃，分两个系列（框架）设置，每系列四台气化炉，采用6开2备运行模式，设计产能790000Nm<sup>3</sup>/h精制气，即单炉设计产能131667Nm<sup>3</sup>/h精制气。

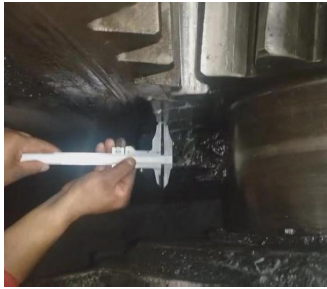
重新刮瓦

- 一是强化日常运行维护与管理，消除跑冒滴漏等隐患；
- 二是强化停车后常规检修质量管控，入料管、大小齿轮、油路、螺栓衬板等应修尽修；
- 三是利用两年时间相继完成磨煤机大修理，尤其有轴瓦磨损检查与刮瓦、大小齿轮磨损检查与探伤检测、减速机轴承更换、离合器星轮检查消缺等工作，确保了磨煤机的稳定运行。2024年下半年起相继完成六台次磨煤机大修理（2#、4#、5#、6#、7#、8#），消除衬板断裂、轴瓦磨损等大隐患。

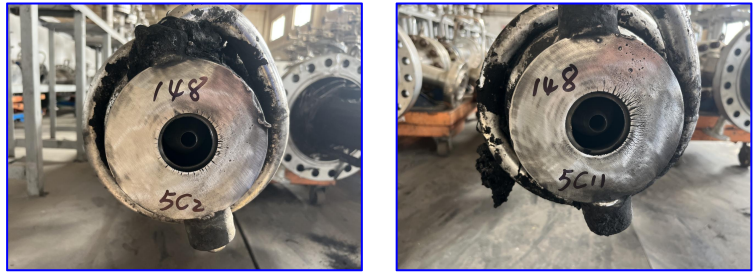
5#气化炉运行148天后的工艺烧嘴头部情况

- 2024年下半年工艺烧嘴运行周期124天；
- 2025年上半年工艺烧嘴运行周期136天，最长至148天。
- 从长周期运行的烧嘴检查情况来看，除头部轻微龟裂外，未出现明显烧损情况。

5#气化炉自2024年10月10日投运以来，运行平稳，未发生非计划停车事故。运行期间，工艺烧嘴头部出现轻微龟裂，但未影响正常运行。运行过程中，操作人员严格按照操作规程进行操作，确保了装置的稳定运行。运行期间，工艺烧嘴头部出现轻微龟裂，但未影响正常运行。运行过程中，操作人员严格按照操作规程进行操作，确保了装置的稳定运行。

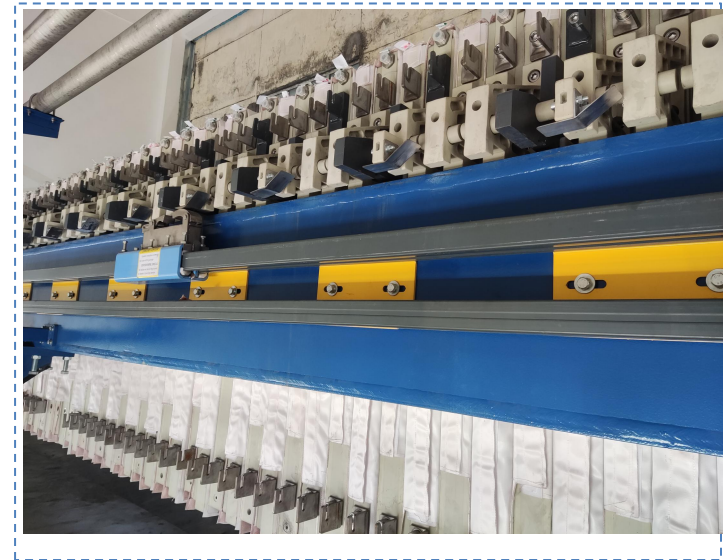
## 增加细渣脱水装置

细渣脱水装置投用后，细渣含水率降至35%以下。

气化细渣通过过滤+压滤+加热吹扫+真空干化脱水技术；采用中心进料四角排水暗流型水压榨型隔膜式压滤机，通过压榨水箱，将脱盐水加热至95℃，通过热水泵送至隔膜板，给滤饼加热至90℃以上，然后通过压榨水泵挤压隔膜滤板，将明水压榨进入暗流水管通过压缩空气吹扫，最后通过真空系统在暗流水管抽负，负压状态下水的沸点降低，有效的将滤饼中的含水进一步的降低。

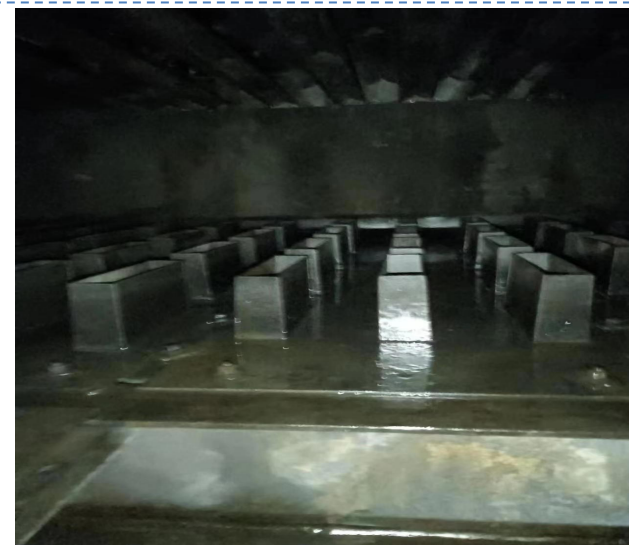
## 水洗塔塔盘改造

通过研究在水洗塔外形尺寸和结构形式不能改变的情况下，采用喷射态塔盘进行改造，相较于其他结构形式的塔板，在开孔率相同时可允许操作气速比一般塔板高出1.5-2.0倍，因此处理能力有明显提升，可以满足单烧嘴氧气流量达到15000Nm<sup>3</sup>/h下水煤气量的洗涤效果。

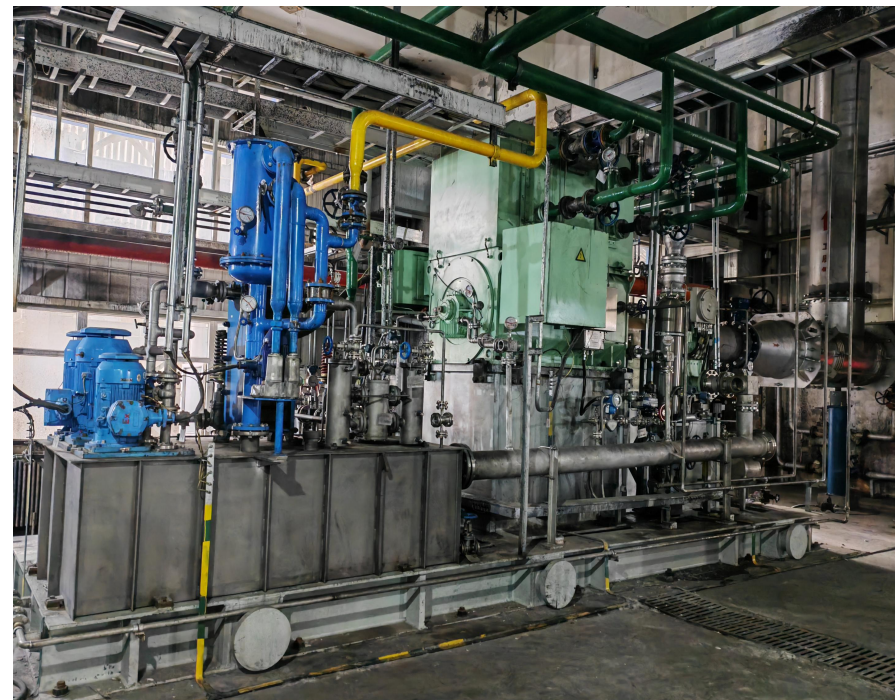
本技术方案采用ORC装置进行发电，其选择安全环保的R245fa作为有机循环工质。ORC装置对热源要求低，主要类型有：90℃以上的冷却或冷凝水余热、100℃以上的物料或工艺水余热、140℃以上的烟气余热、富余饱和蒸汽余热。本项目低压闪蒸汽满足ORC余热发电装置的热源要求。

ORC发电装置主要包括透平膨胀机发电机组、蒸发器、预热器、气液分离器、冷凝器、工质泵等设备。该技术于2024年5月28日开始在多喷嘴对置式水煤浆加压气化低压闪蒸汽领域进行试运行应用，对低压闪蒸汽进行了有效回收，将热量作为热源进行发电，降低了循环水消耗。
