# 昆山宝盐气化装置运行汇报

报告人：陈永龙  
2025 年 11 月

昆山宝盐气体有限公司成立于2012年12月13日，由上海华谊能源化工有限公司、上海盈德宝气气体有限公司、中盐昆山有限公司共同出资组建，主要产品是合成气、空分的液氧、液氮、液氩等产品。

煤气化装置选用华东理工大学、山东国拓科技开发公司的专利技术四喷嘴对置式水煤浆气化炉，由中国天辰工程公司进行工程设计。

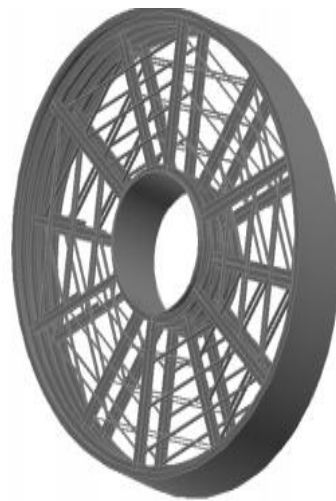
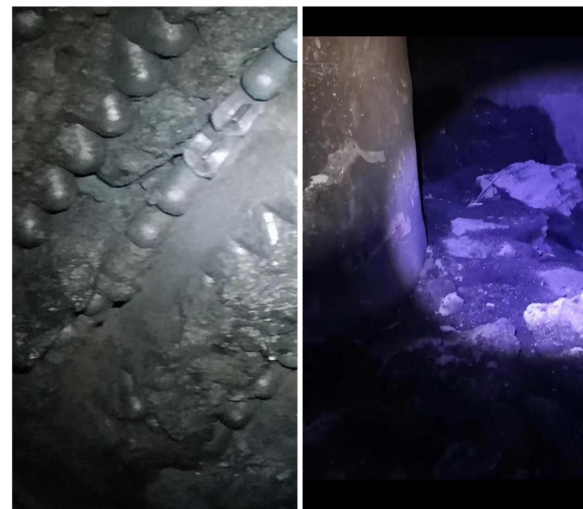
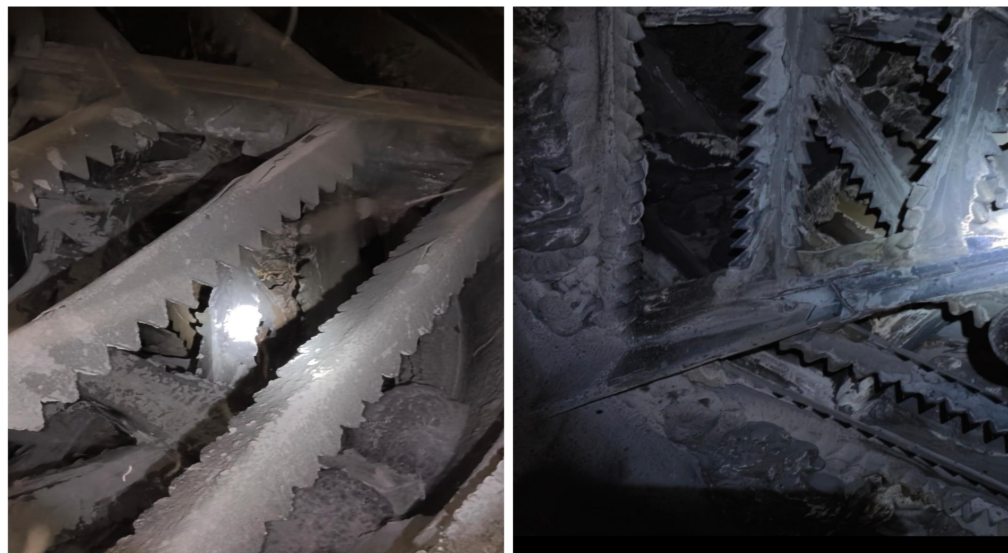
组合式气泡分离器（上下二层）装配图

针对上述问题，我们实施了综合性的技术改造（其核心涉及破泡条结构形式、材质升级、配套水质优化管理等措施）。改造后，成效极为显著：核心工艺参数根本性好转，安全与环保状态受控，运行周期实现倍增：破泡条问题得到根治后，气化炉运行周期大幅延长。目前运行周期已可稳定达到80天左右，较改造前的约40天实现了翻倍增长，为向90天以上目标迈进打下了坚实基础。产量与消耗优化：长周期运行减少了开停车次数，提高了装置有效生产时间，增加了产量，同时降低了单耗和维修成本。

气化炉激冷室内部破泡条的稳定运行，是保障气化炉水系统平衡、维持正常液位和压差的关键。在过去运行中，破泡条结垢积灰是制约我司气化装置长周期稳定运行的一个突出瓶颈问题。该问题直接导致气化炉运行工况恶化，安全、环保和经济效益受到显著影响。在实施针对性改造前，破泡条结垢问题屡屡发生，其带来的负面影响是系统性的。尽管此前我们已对煤质、水质（如系统氨氮、硬度、絮凝剂添加等）进行了大量研究分析，并尝试过一些局部改造，但均未能从根本上解决问题，破泡条结垢积灰的顽疾依然周期性出现。

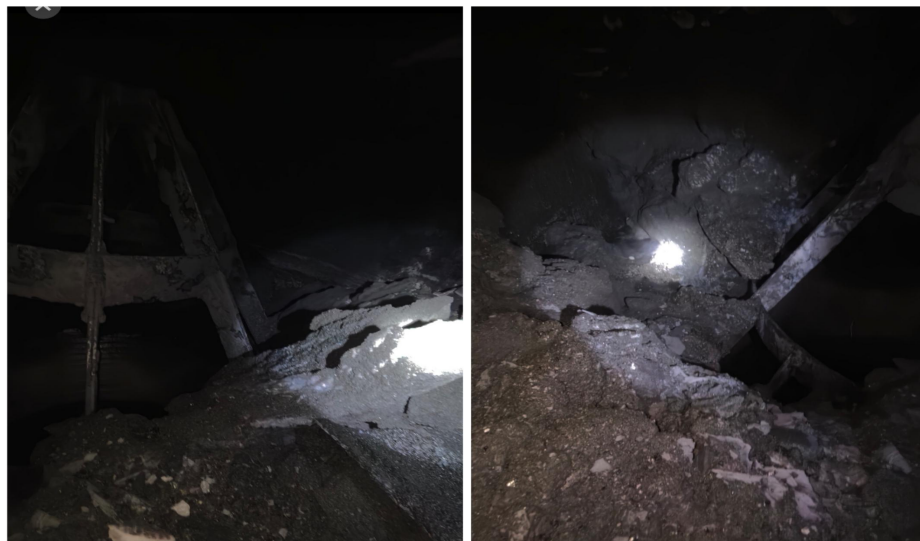
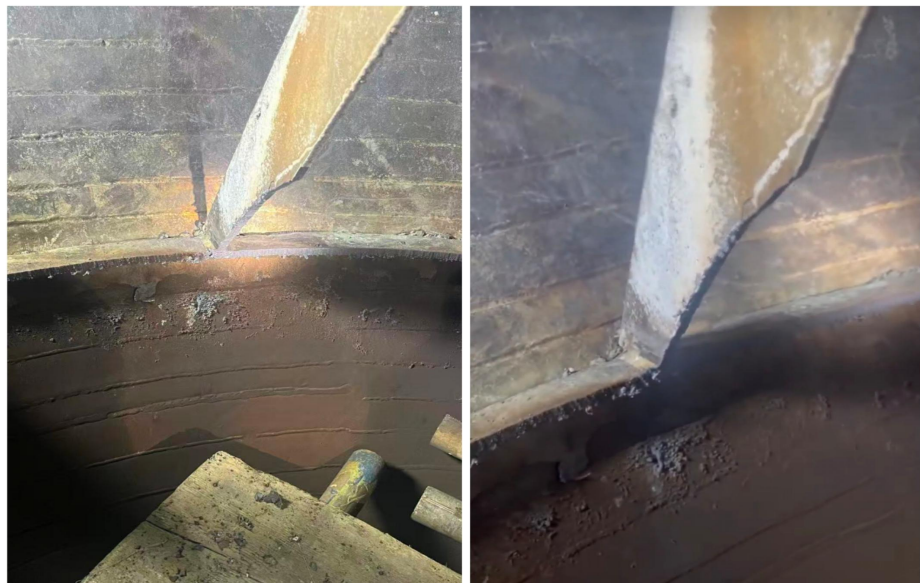
## 2、静态破渣器改造

本次改造旨在从根本上解决堵塞问题，提升系统可靠性。主要改造方向在结构优化：优化格栅设计，在保证破渣效果的同时，大幅增加通流面积，减少堵塞概率。目前，改造后的新型静态破渣器已安装就位，并投入运行。现阶段正处于紧密跟踪与观察期初步运行，后期我们将继续收集一个完整的运行周期数据，重点监测破渣器本身的压差变化趋势、拆检后的结垢积灰情况以及锁斗阀门的长期使用状况，以全面评估其改造效能和经济性。

静态破渣器作为气化炉锁斗系统的关键前置设备，其核心功能是破碎大块熔渣、拦截超规格渣块，从而保护下游锁斗循环阀（如锁斗2阀/集渣阀）等关键设备。在本次技术改造前，原静态破渣器在设计存在一定局限性，无法完全适应我司实际的煤种与工况，导致其频繁堵塞，已成为制约气化炉长周期稳定运行的一个显著瓶颈，对生产造成了多方面的负面影响。

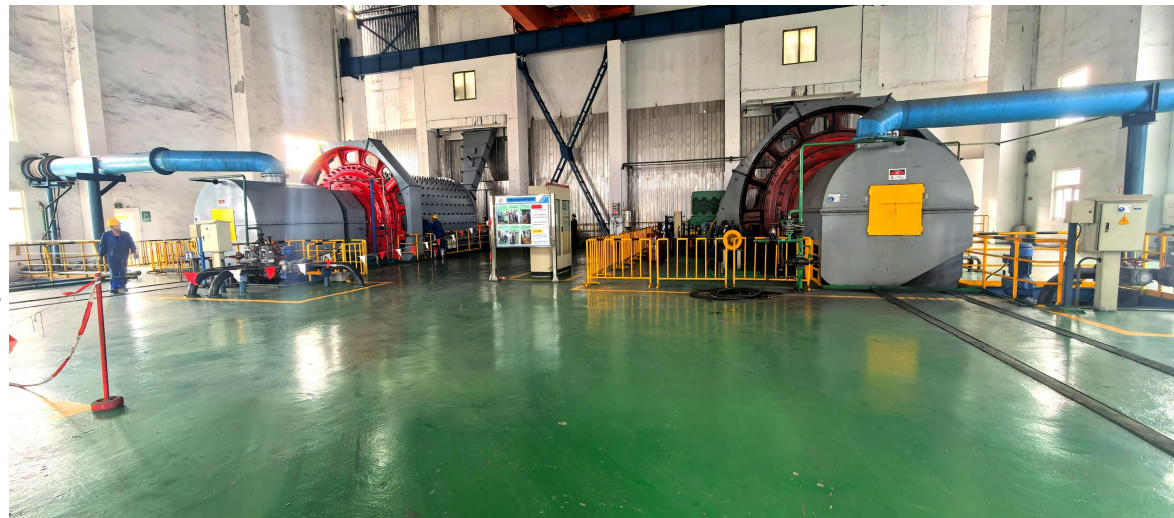
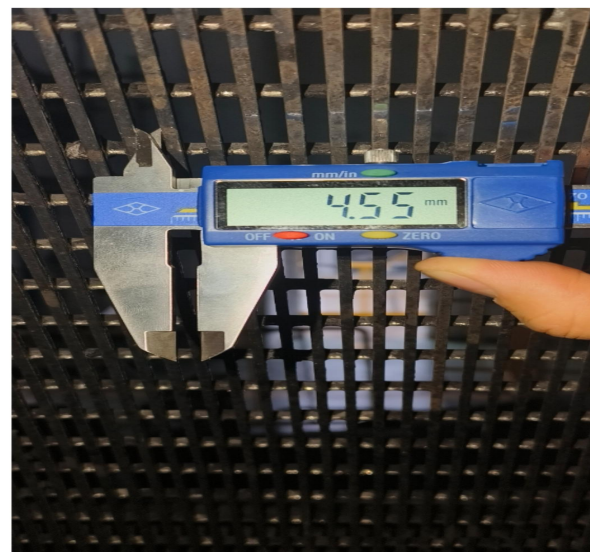
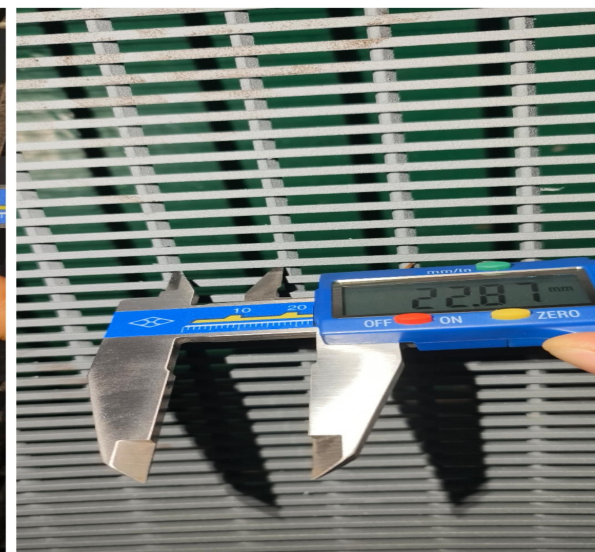
### 3、磨机一级滚筒筛改造。

为提升制浆系统效率，解决原有一级滚筒筛在实际运行中存在的瓶颈问题，我们对磨机一级滚筒筛进行了技术改造。制浆工序作为气化装置的前端关键环节，其运行质量直接影响煤浆浓度和气化炉整体效能。改造前筛分效率受限：原筛孔尺寸为 $3.5\times 20\text{mm}$ ，在处理特定煤种时易出现堵塞现象，煤浆浓度长期维持在60%左右，制约气化效率提升，筛网通过能力有限，影响磨机连续稳定运行。通过技术论证和设备改造，将一级滚筒筛筛孔尺寸优化为 $4.5\times 22\text{mm}$ ，这一改进显著提升了筛网通过能力，为后续制浆工序创造了有利条件。

改造后煤浆浓度显著提升，煤浆浓度由60%稳定提升至61%左右，经济效益显著，按气化炉日投煤量1455吨计算，浓度提升带来有效气产量增加，预计年创造经济效益可达360万元左右。

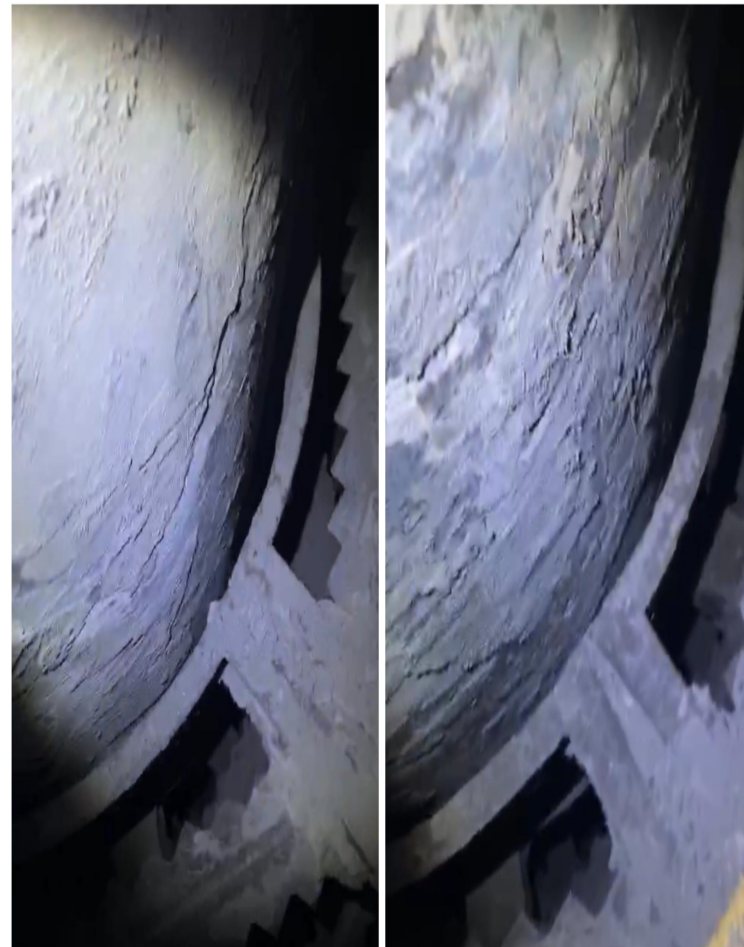
#### 4、气化炉下降管底部的结构灵活性优化改造。

- 优化底部间隙与结构：核心调整是下降管底部与破泡条之间的间隙。通过精确设计和安装，确保下降管在受热膨胀时拥有足够的灵活移动空间，避免因热应力集中导致上部管体褶皱或烧穿。此举直接针对下降管上部（特别是距激冷环约2-3米的高温区）易变形损坏的问题。
- 增强备炉检修期间对激冷环孔隙及环隙彻底清理。
- 优化相关组件设计：对破泡装置本身进行改进，并优化破泡条间距。这既保证了破碎气泡的效果，又减少了灰渣固体附着的表面积，有助于缓解因积渣引起的局部气流不均而对下降管造成的冲刷。

针对气化炉下降管与破泡条间隙的改造，通过优化下降管底部的结构灵活性，来应对其上部因高温热应力而易发生的变形问题，最终提升设备运行的稳定性和经济性。

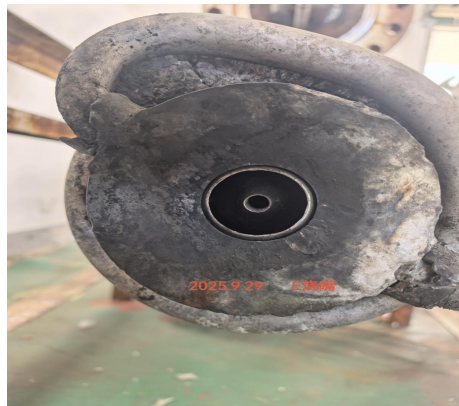
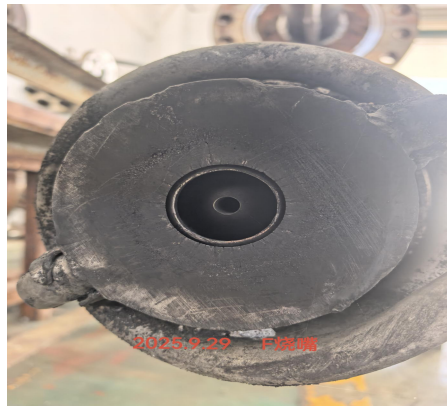
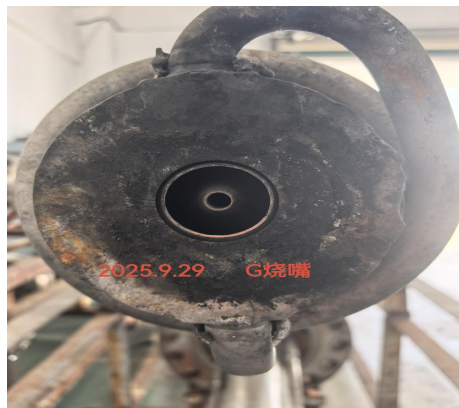
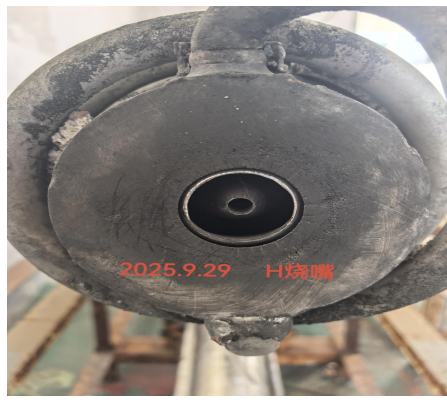
### 烧嘴在运行82天后的形态

为延长烧嘴运行寿命、保护其端面形态等，公司在2024年逐步对烧嘴冷却水盘管进行包裹刚玉浇注料的改造。改造后，停车后检查发现，烧嘴头部盘管完好，表面无腐蚀现象，端面烧蚀和龟裂情况得到缓解，证明了该措施在运行期间对关键部件有一定的保护作用。但最突出的问题是在计划停车后，烧嘴当天无法顺利拔出。由此引发的停车后烧嘴拆卸困难问题，直接影响了全厂连续性生产及检修效率，下一步需要着力优化的关键。未来考虑在浇注料的成分与结构，以及在保持保护性能的同时，改善其热震稳定性，或优化停车冷却程序，以解决粘连问题。

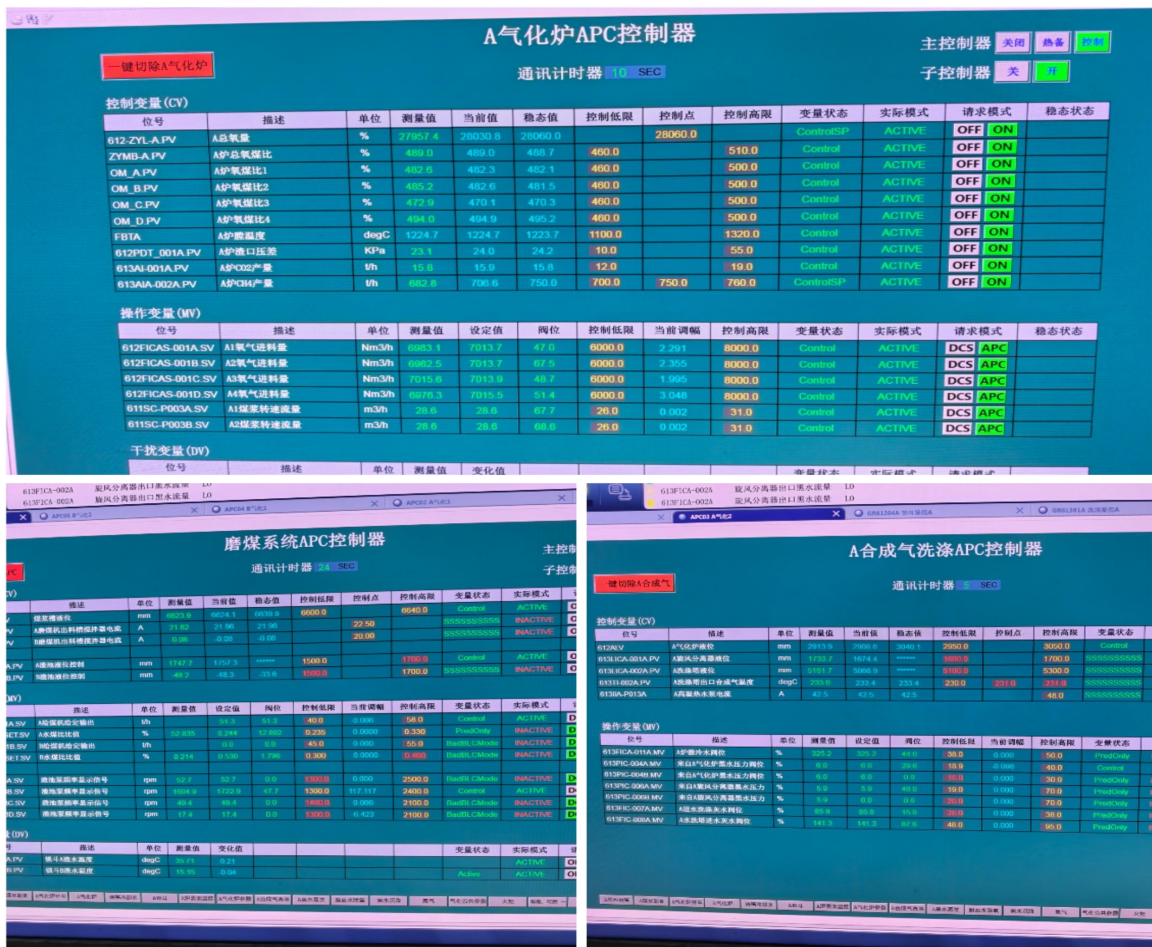
## 气化装置APC（先进过程控制）系统运行中

APC（先进过程控制）系统是气化炉智能化升级的关键一步。它为实现全流程实时优化（RTO）打下了基础，积累宝贵的运行数据，推动生产模式从依赖个人经验向数据驱动决策转变为提升气化装置自动化控制水平，我公司于2023年底全面投用APC。本次技术改造旨在通过智能化手段实现生产过程的精细化管理，最终达到“降本增效、安全稳定”的运行目标。APC系统的成功投用从根本上改变了传统依赖人工频繁干预的操作模式，实现了生产控制的自动化升级，操作人员的操作频次降低50%以上，员工从重复性劳动中解放出来，将更多精力投入到工艺优化和异常工况处置中。有效减轻了夜班人员的工作强度，提高了工作效率和安全性。

经2023年10月查定，APC在线运行与手动操作比较，煤浆浓度为60.62%，提升了0.033%，变换出口有效气含量（H<sub>2</sub>+CO）：56.85%，提升了0.16%，有效气气量增产0.48%；比煤耗559.24，降低了0.2%，比氧耗360.8，降低了0.3%；煤浆大槽搅拌器电流基本持平，粘度890CP，上升6.8%。
