烟台万华运行经验分享

2.2 烟台气化装置

03异常处理

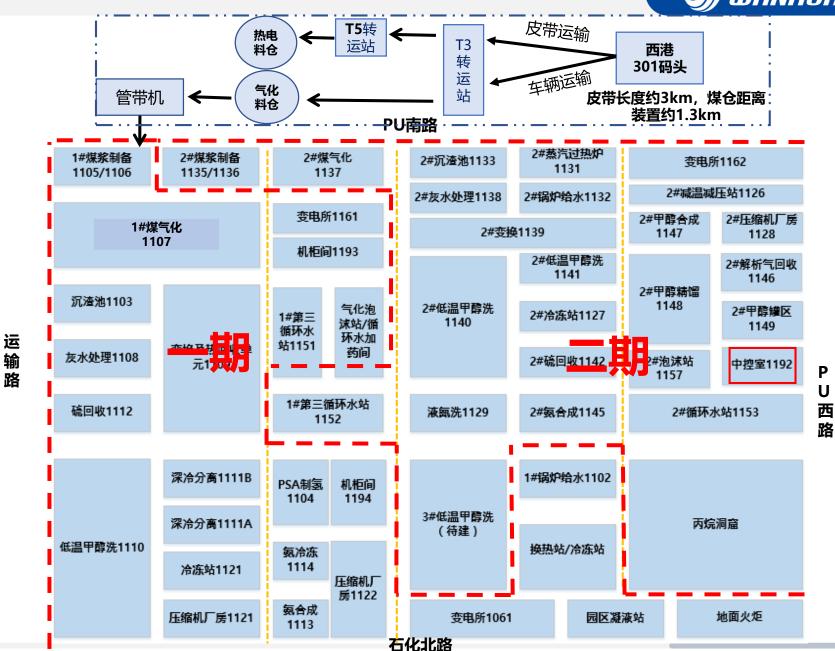
- ◆ 气化装置位于工业园的 左上部分区域,东侧为 硝苯装置,西侧为氯碱 装置,南侧为丙烯酸装 置,北侧为热电,占地 27.3万m2,总投资39.3 亿,其中一期占地11.2 万m2
- ◆ 装置主要由煤气化、净 化及硫回收、甲醇合成、 氨合成、变压吸附、循 环水站等几个部分组成
- ◆ 装置5台气化炉,3套冷箱,20台大型压缩机机组,全年有效气50Wm3/h、用煤量260万吨/年、氧量18.2Wm3/h

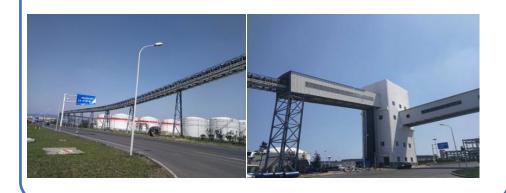
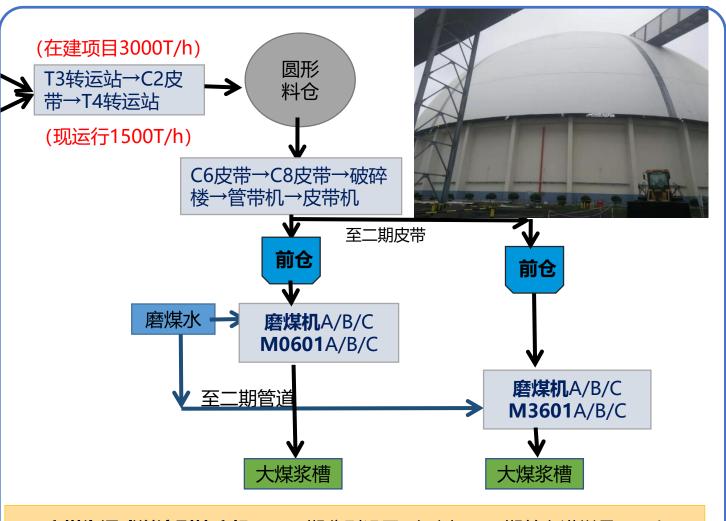
- □ 磨煤为湿式溢流型棒磨机,一二期分别设置3台磨机,一期单台进煤量75T/h (4×6m) ,二期单台进煤量80T/h (4.5×6m) 。
- □ **煤浆浓度**控制在62-63%,粘度为600-900mPas。

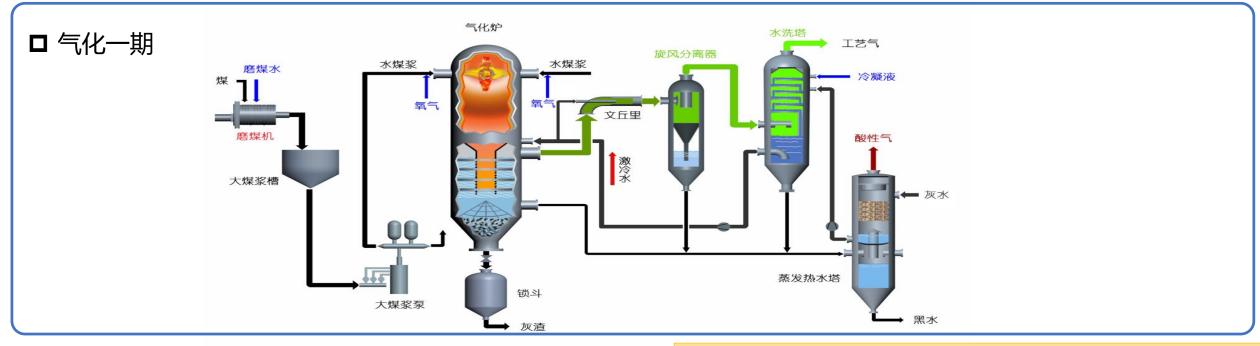
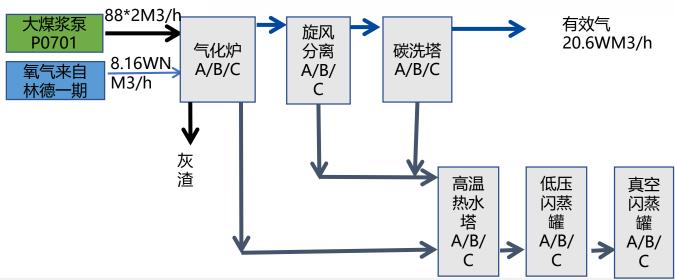
2.4 气化工艺简介——气化、灰水工段一期流程简介

- 气化一期采用华东理工大学多喷嘴水煤浆加压气化技术,设置3台 内径3.4m气化炉,两开一备运行。设计双炉投氧量 8.16WNM3/h, 有效气产量20.6WM3/h, 双炉日处理原煤 3000T (干基)。
- 气化炉反应生成粗煤气,经文丘里混合器11M0701湿润后进入旋 风分离器,除去大量的水分和细渣后进入水洗塔11C0701进一步 净化后送至变换工段。渣水处理系统主要将气化产生的黑水经过 0.8MPa, 0.25MPa, -0.056MPa三级闪蒸沉降回用。

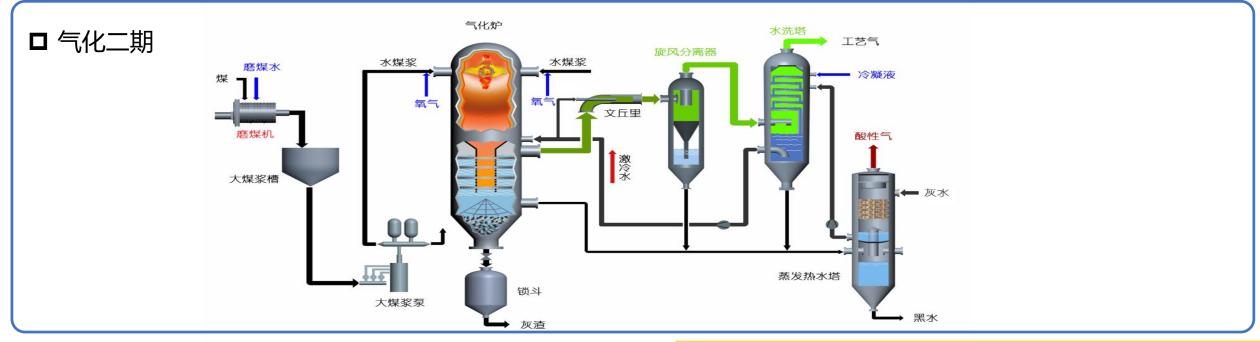
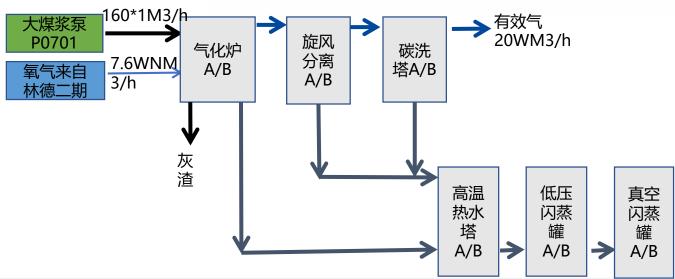
2.5 气化工艺简介——气化、灰水工段二期流程简介

- ◆ 气化二期同样采用华东理工大学多喷嘴水煤浆加压气化技术,设置2台内径3.88m气化炉,一开一备运行。设计单炉投氧量7.60WNM3/h,有效气产量20WM3/h,单炉日处理原煤3000T(干基)。
- ◆ 气化炉反应生成粗煤气,经文丘里混合器11M3701湿润后进入旋风分离器,除去大量的水分和细渣后进入水洗塔11C3701进一步净化后送至变换工段。渣水处理系统主要将气化产生的黑水经过0.8MPa,0.25MPa,-0.056MPa三级闪蒸沉降回用。

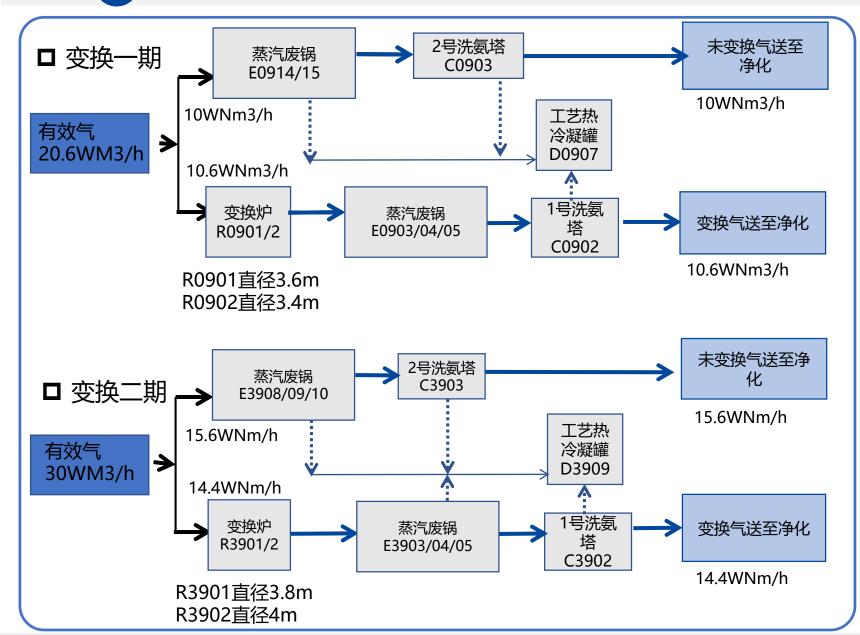
2.6 气化工艺简介——变换工段一、二期流程简介

- ◆ 变换系统一、二期均采用青岛 联信绝热变换技术;
- 一期变换反应器为径向反应器
- 二期为轴径向反应器
- ◆ 变换一期有效气处理能力为 10.6WNm3/h
- ◆ 二期有效气处理能力为14.4WNm3/h
- ◆ 未变换一期有效气处理能力为 10WNm3/h
- → 二期有效气处理能力为15.6WNm3/h
- ◆ 变换一期及二期副产蒸汽等级为S40、 S10、S4

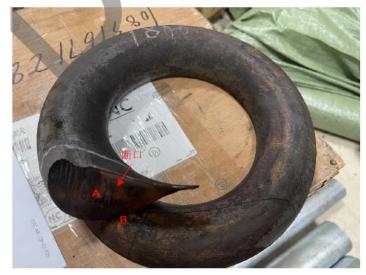
图 1 来样实物图-失效件

2025年2月6日气化二期运行系统水洗塔安全阀PSV37001B未达到整定压力起跳,将备用系统安全阀拆至运行系统后,安全 阀恢复正常, 将起跳安全阀送至阀门班拆检分析起跳原因。

原因分析: 对断裂的弹簧进行了失效分析显示,弹簧断裂 源位置S含量较高,说明环境中存在腐蚀性介质。安全阀出 口排向地面火炬,背压中介质为水煤气(含H2S)。综合现 场工况和检测分析报告结果,背压中介质(水煤气,含H2S) 流入弹簧断裂处,弹簧基体暴露在较高浓度的腐蚀性环境中, 弹簧在受压变形产生的应力作用和S元素的腐蚀作用下发生 应力腐蚀,最终导致弹簧发生延迟脆性断裂。

改变一二期水洗塔安全阀的结构形式,加装波纹管,将弹簧 与腐蚀介质隔离,以防止腐蚀性介质与弹簧直接接触-常规 检修下线改造

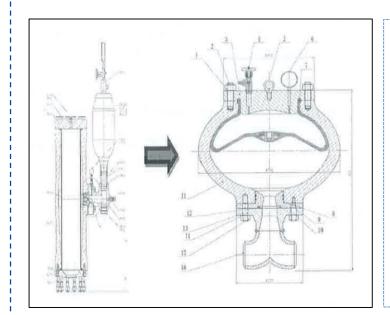
大煤浆泵蓄能器缓冲罐破裂情况

2025年9月23日, P0701B2大煤浆泵蓄能器缓冲罐异响,煤浆管线震动大,现场通过红外测量蓄能器缓冲罐温度,判断 为大煤浆泵蓄能器缓冲罐破裂,气化炉运行不稳定存在跳车风险,临停B炉1、2号烧嘴更换蓄能器缓冲罐,更换完成后连投 B炉,保证生产稳定进行。

- 1、蓄能器气囊不抗腐蚀、磨损。
- 2、缓冲罐结构复杂,薄弱点多,单个部件损坏将导致整改缓冲系统 损坏。

在高压煤浆泵每条出口管 道加设一台单级球型缓冲器, 缓冲罐结构如下, 壳体内置橡 胶胶囊,胶囊一侧为煤浆,另 侧充入浓度 99%的氮气作为缓 冲介质。该结构为目前煤浆泵 缓冲罐主流形式,相比于原结 构缓冲容积大,形式简单,易 护点少, 备件成熟。可以有效 的减小煤浆出口压力波动,提 高煤浆泵稳定运行时间。

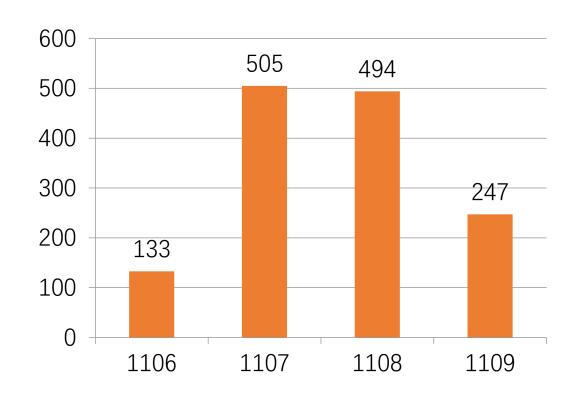
CUI扫雷捕获问题项

CUI攻坚小组对气化一期运行10年以上的重要管线和设备,进行排查的问题项条目,其中1107/1108因介质性质及工艺设计管线量大,问题集中点多约1000处。1109及火炬次之247处,煤浆制备较少133处。

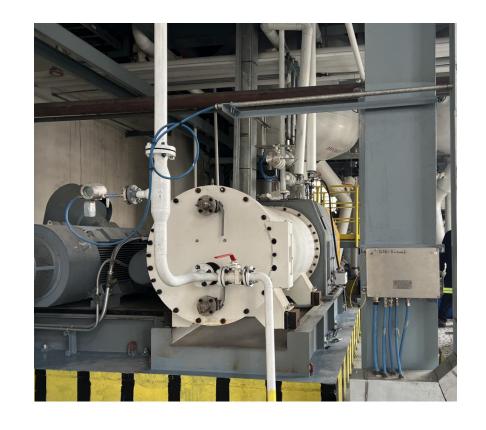
4.1 煤浆提浓系统介绍

万华化学烟台工业园气化装置采用江苏恒丰能环科技股份有限 公司"卧式多级细磨水煤浆提浓成套技术与装备"对磨煤系统进 行提浓,一期配置1台卧式多级水煤浆细磨机、1台分子振动仪、 1台加球机、1台过滤器、2台煤浆泵、2台煤浆槽。一期煤浆提浓 项目于2023年2月26日开车,自开车以来煤浆提浓系统运行稳定, 人员操作量低,增产效果显著。煤浆提浓二期项目已于2025年4 月开车,二期配置2台卧式多级细磨机及配套设备,满足一二期 磨煤系统磨机提浓需求。

提浓效果说明: 煤浆提浓系统投用运行到现在AB磨煤机煤浆平均浓度在63%以上,大槽平均浓度在62.5%以上(提浓前A磨煤机平均浓度为60.41%,B磨煤机平均浓度为60.72%),1台磨煤机浓度平均提升2%以上。优于改造后的磨煤机出口水煤浆浓度较改造前提高 > 2个百分点的性能考核要求。

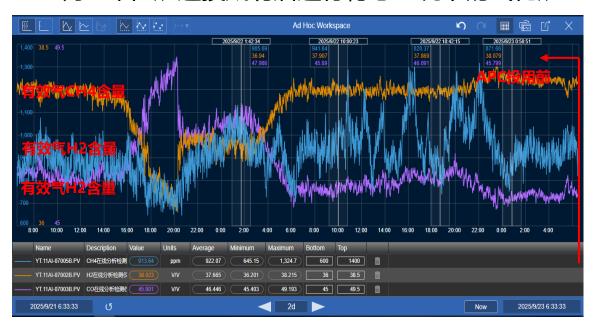
9月23日气化炉B开车前APC未投用情况

- □ APC投用后气化炉的运行稳定性得到了明显提升,有效气成分稳步上升0.4%,有效气CH4含量波动幅度由 ±150ppm降低至±100ppm(图示高幅度波动为校表),满足项目实施前的预期。
- □ 气化炉因氧压波动而引起甲烷波动,在APC投用后人员操作率由投用前平均氧气调节阀(4个阀)共15次/h/炉,煤浆泵变频(2个泵)4次/h/炉降低为"0"次。

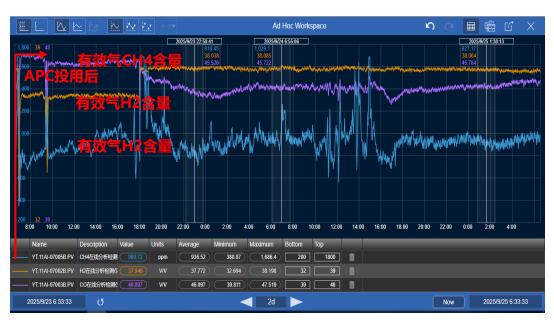
9月24日气化炉B开车后APC投用情况

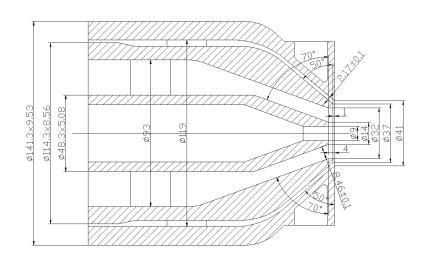
背景:随着煤质变差,原煤的硅钙比变高,会导致煤的粘温特性变差,在烧嘴头部喷射及冷却水的作用下,烧嘴头部形成了低温低压区,因此在烧嘴头部会出现又厚又硬的渣壳,烧嘴喷射的物料冲击到渣壳会有部分反弹回来,出现回火。

改造前烧嘴头部角度

措施:为减轻烧嘴头部回火问题,降低粗渣残碳,将烧嘴头部角度由原来的40°改为35°,减少烧嘴喷射角度,延长烧嘴的喷射距离,烧嘴头部角度改造后既能减少回火,又能减少偏喷问题。

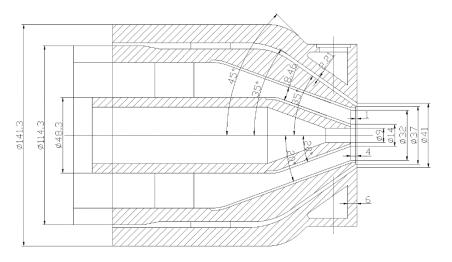
改造后烧嘴头部角度
