宜昌星兴蓝天科技有限公司 气化装置运行总结

2022年9月21日

气化装置

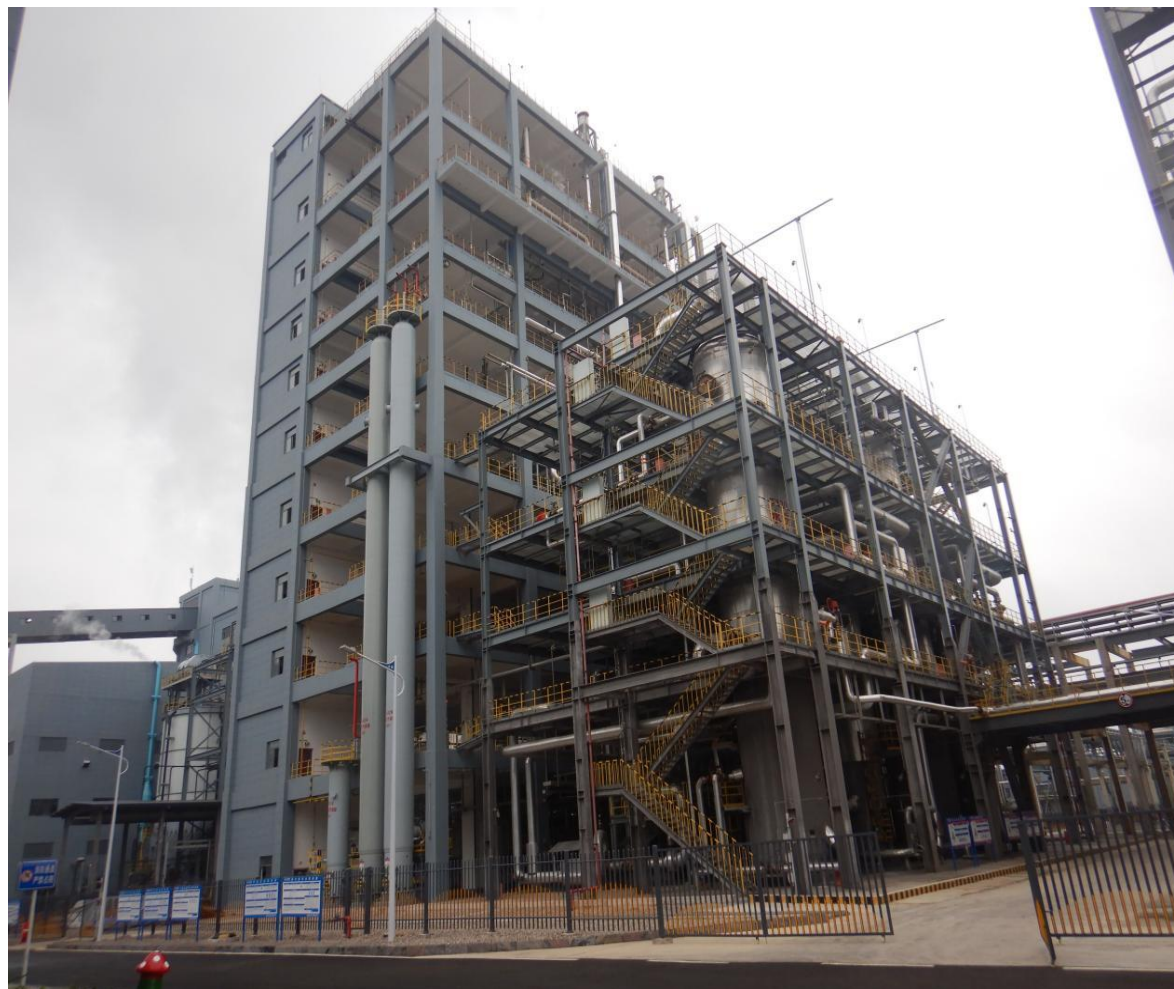
- 气化采用的是多喷嘴对置式水煤浆加压气化技术，技术来源为兖矿集团和华东理工大学
- 水煤浆气化压力： $\sim 6.5\text{MPa}$
- 气化炉：2台 $\phi 3400$ 气化炉 1开1备
- 装置日处理煤：1500t / d（公称规模）
- 有效气体： $\text{CO} + \text{H}_2$ 100792Nm³ / h，操作弹性60-110%

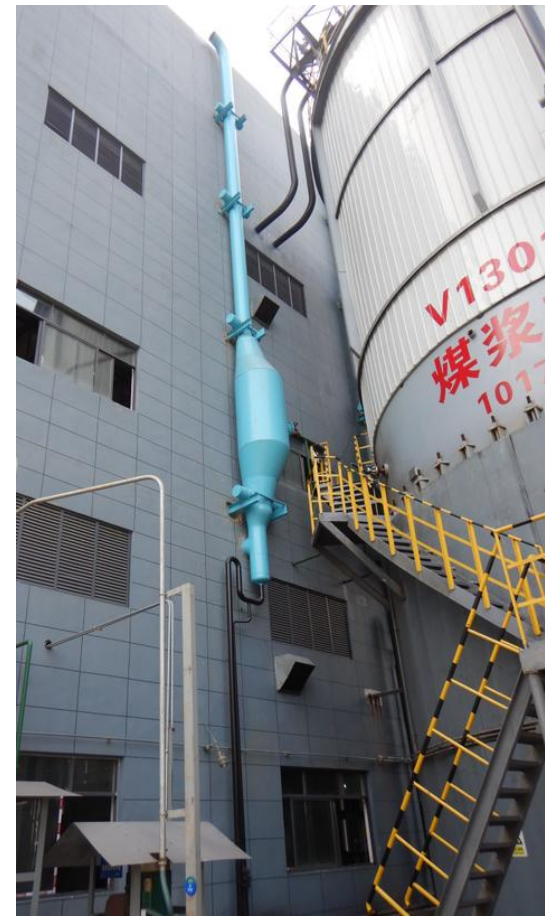
2、优化项目一：磨机放空管线增加喷淋并延伸至楼顶放空

由于磨煤机在运行时，会产生含灰量较高的热水汽，经过引风机的抽引排放，造成引风管出口处的周围环境污染；将引风管出口端扩径设喷淋水、水封；改造后引风管出口管上部排放气体比较干净，出口处环境改善干净。

原设计

优化后增加喷淋、延伸至楼顶放空，目前运行效果良好，无污染

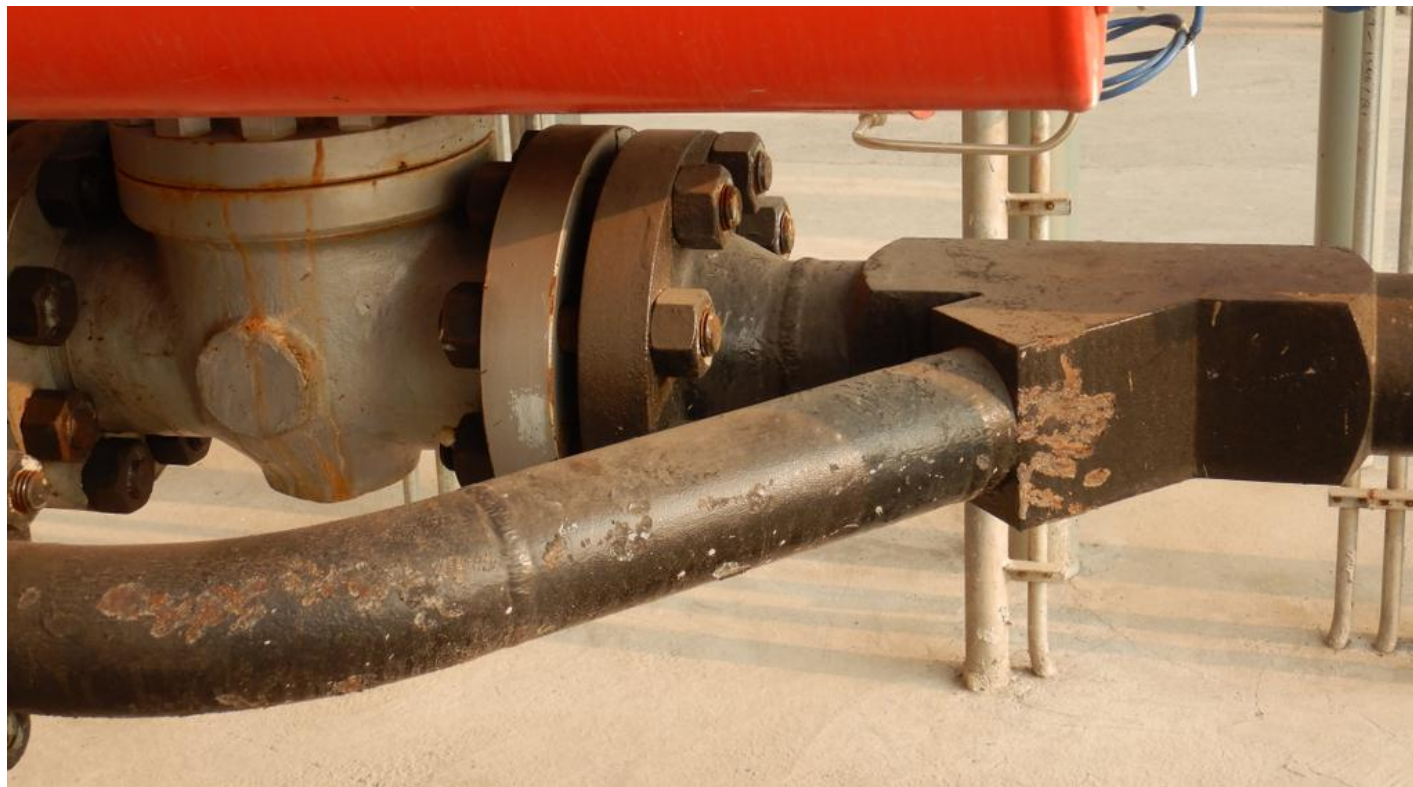
2、优化项目四：煤浆回流直角三通改为Y型三通

原设计

优化后改为Y型三通

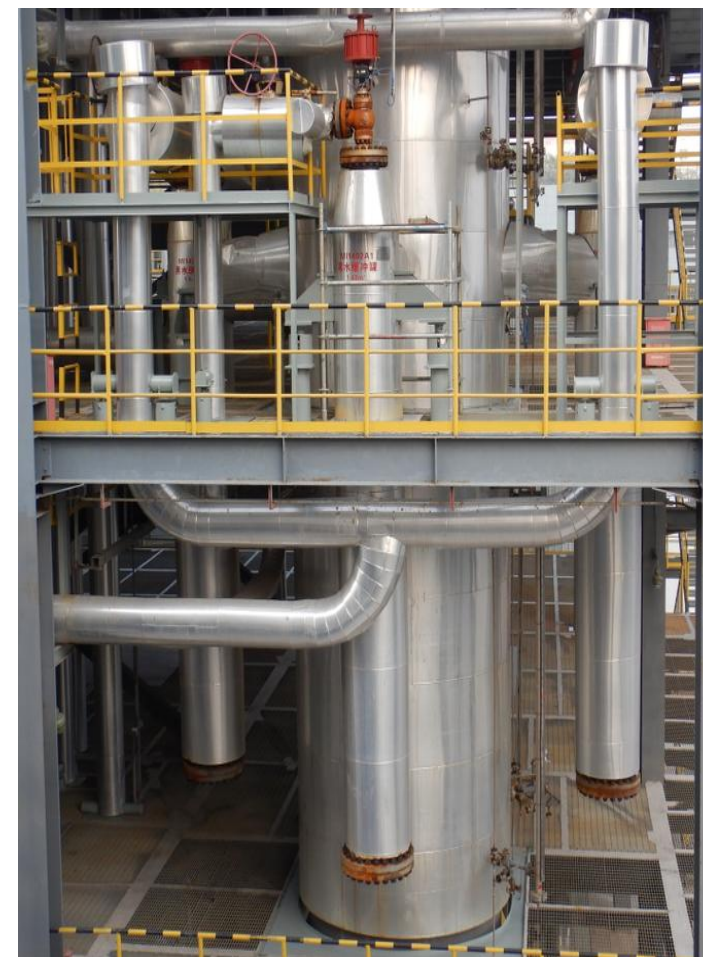
2、优化项目五：黑水缓冲罐采用加长耐磨设计

原设计

优化后加长延伸至楼下，截止目前运行效果良好

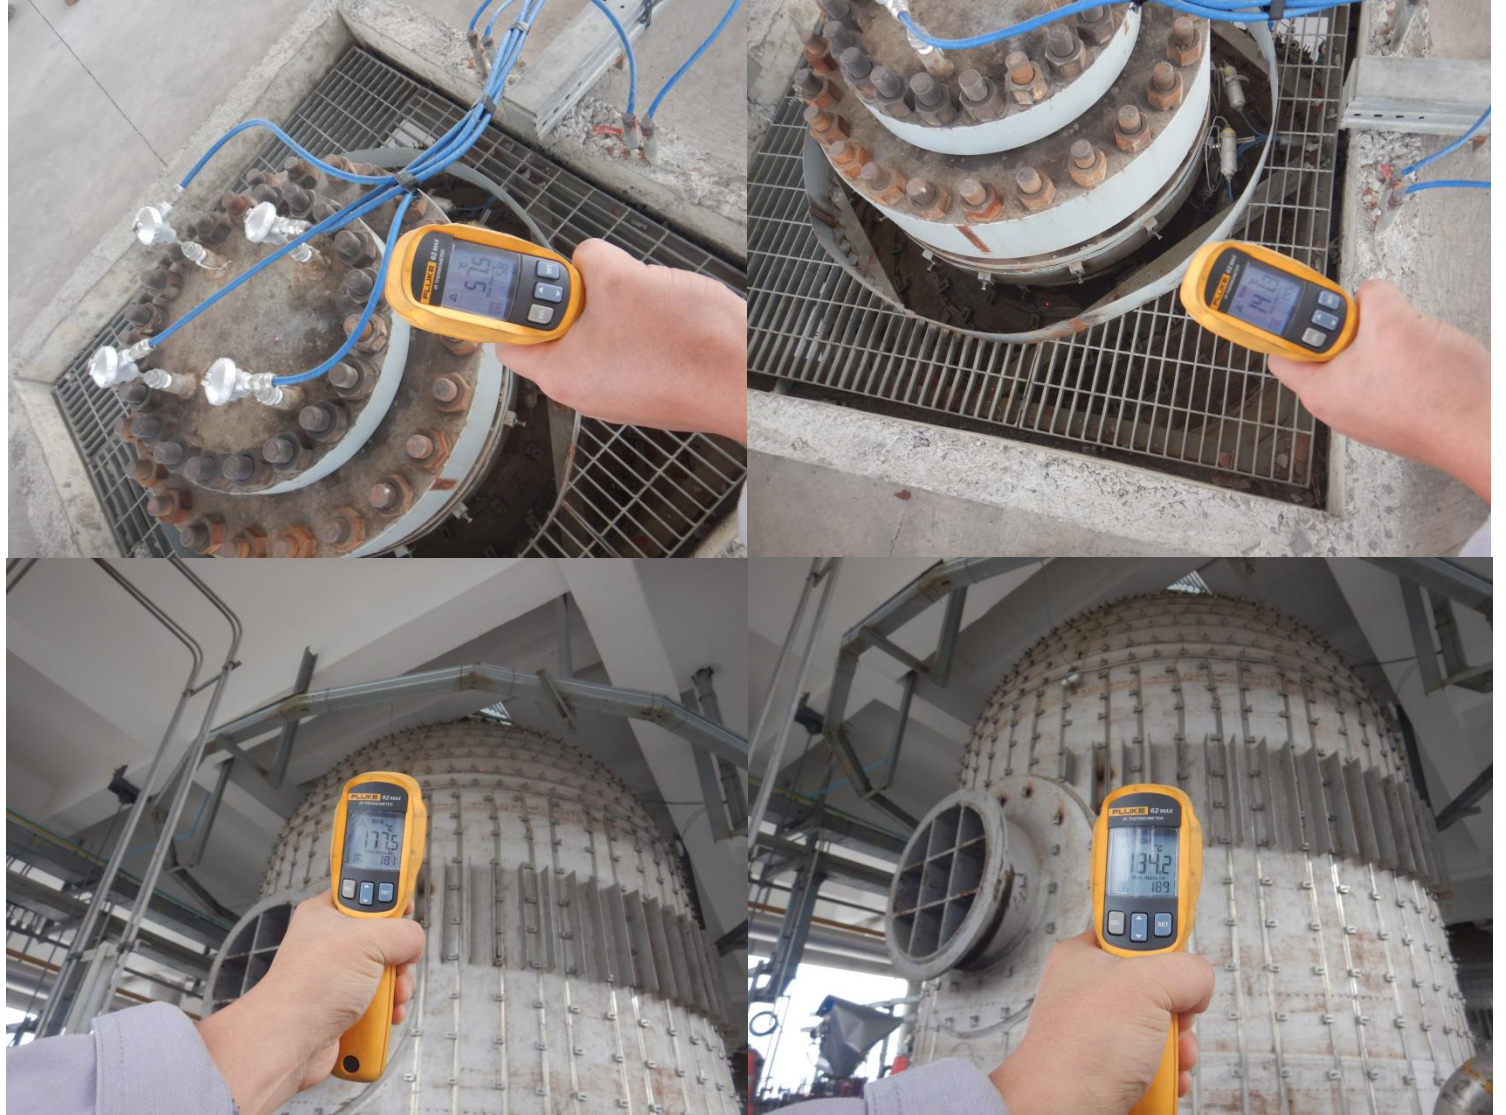
对运行中的B气化炉壁
表面测温：预热口法兰
盖温度 57°C 、拱顶温
度（散热鳍片以上，自
上而下） 141°C 、
 177°C ， 184°C （散热
鳍片处）。

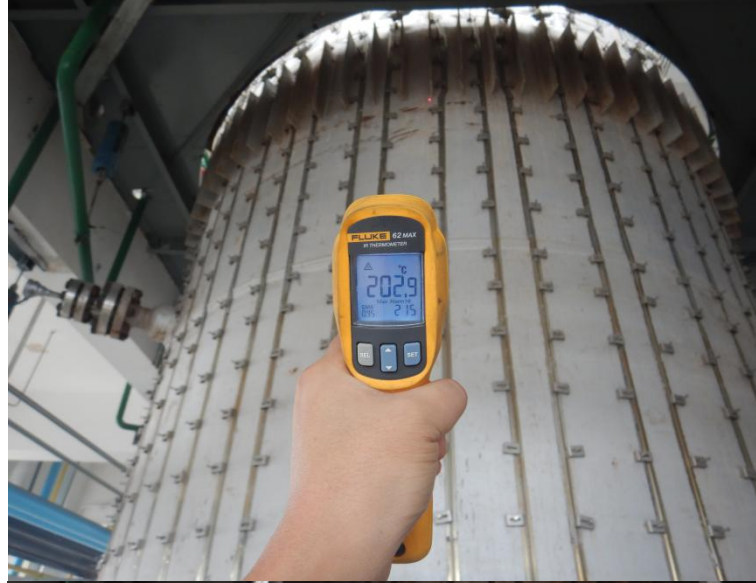
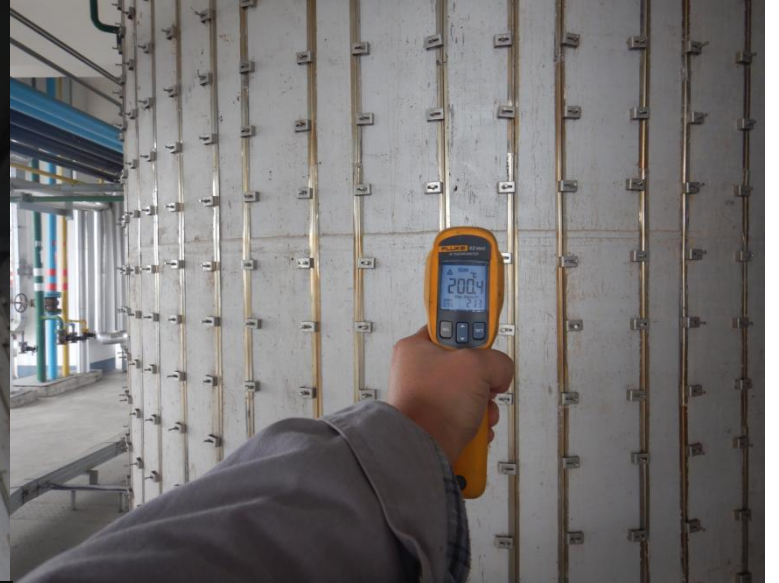
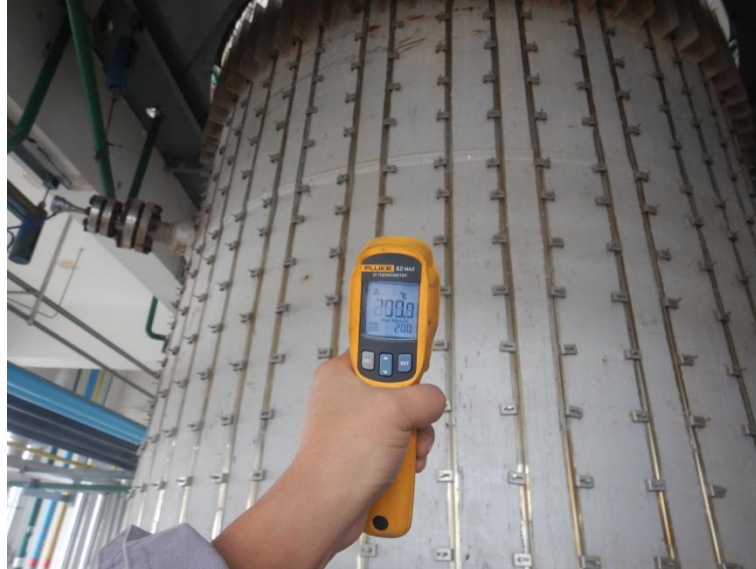
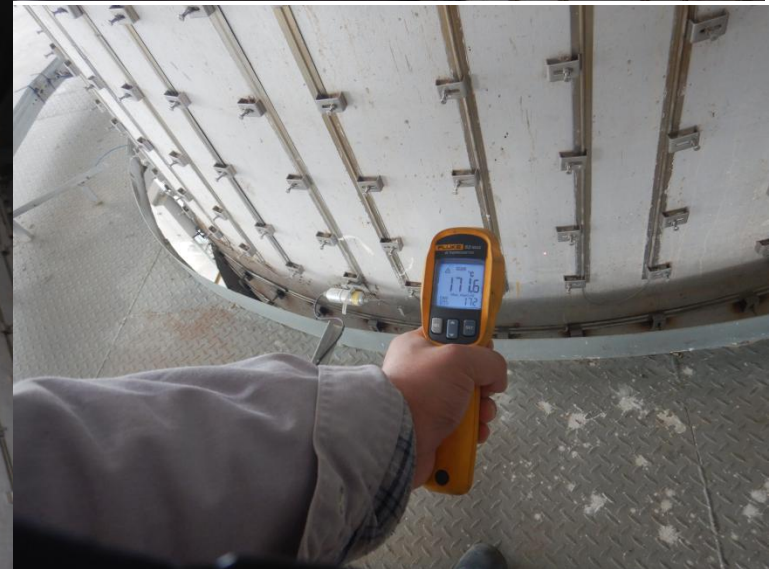
下筒体温度（下散热鳍片以下，自上而下）
202 °C（散热鳍片处）、200 °C、
200 °C，171 °C。

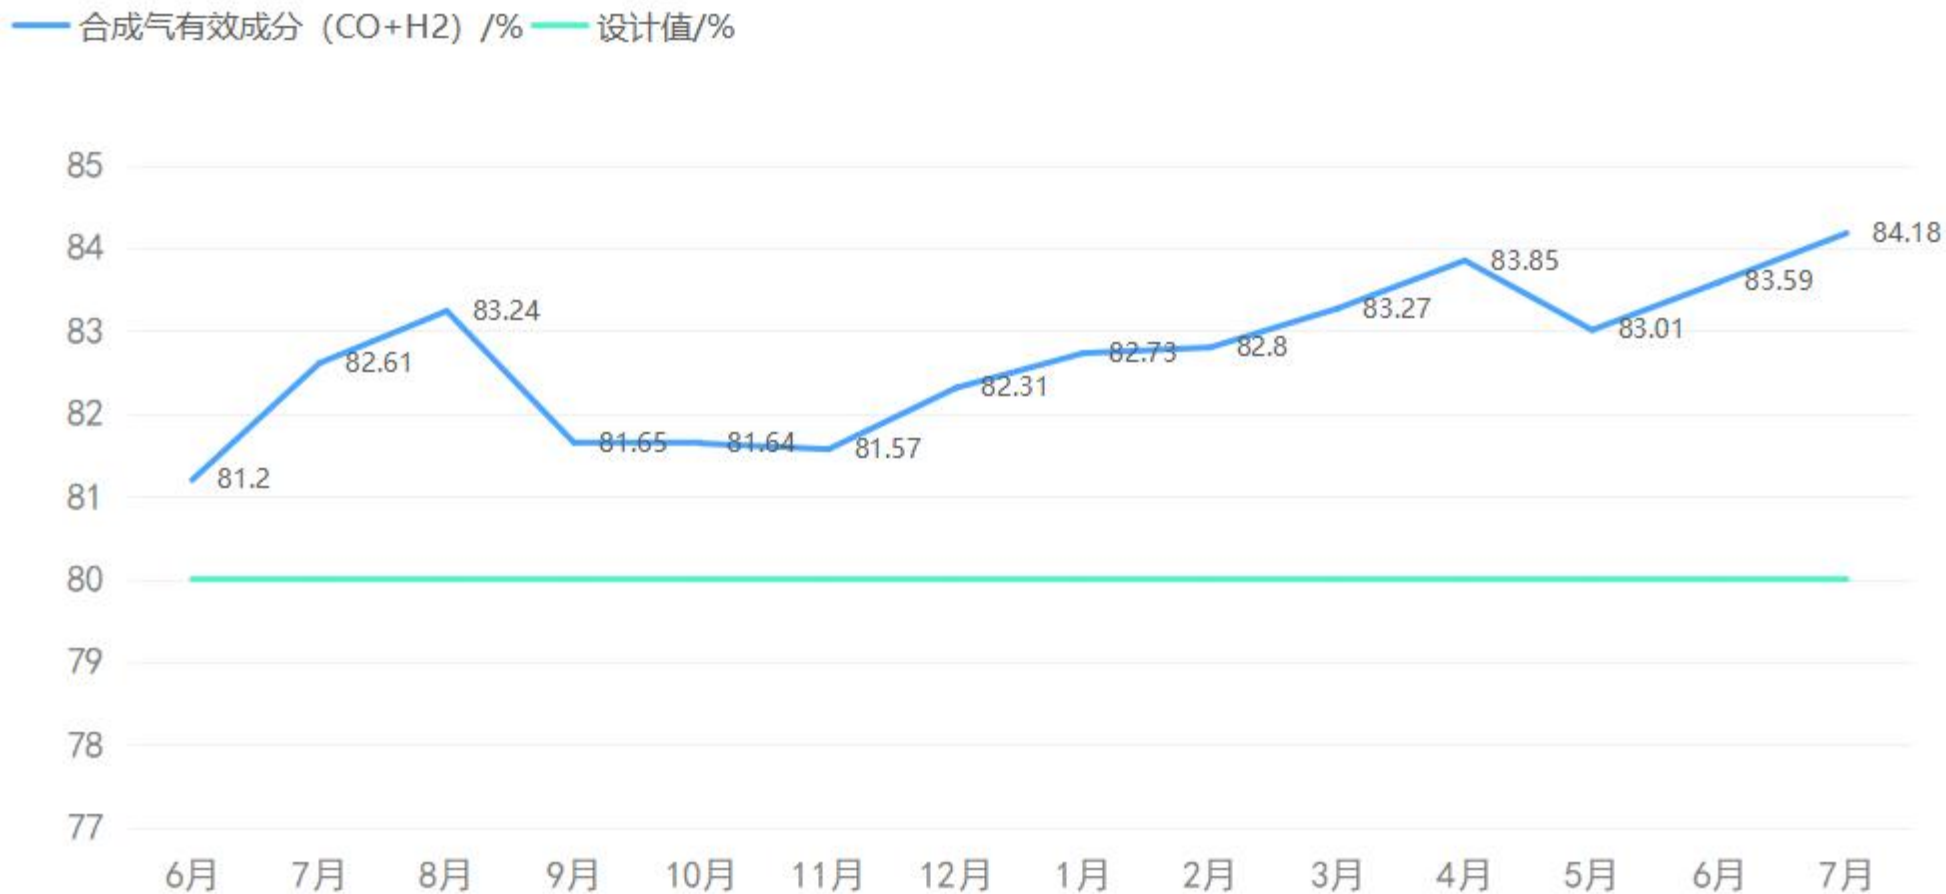
2021-2022年合成气有效成分							
	6月	7月	8月	9月	10月	11月	12月
合成气有效成分 (CO+H ₂) /%	81.20	82.61	83.24	81.65	81.64	81.57	82.31
设计值/%	80	80	80	80	80	80	80
	1月	2月	3月	4月	5月	6月	7月
合成气有效成分 (CO+H ₂) /%	82.73	82.80	83.27	83.85	83.01	83.59	84.18
设计值/%	80	80	80	80	80	80	80

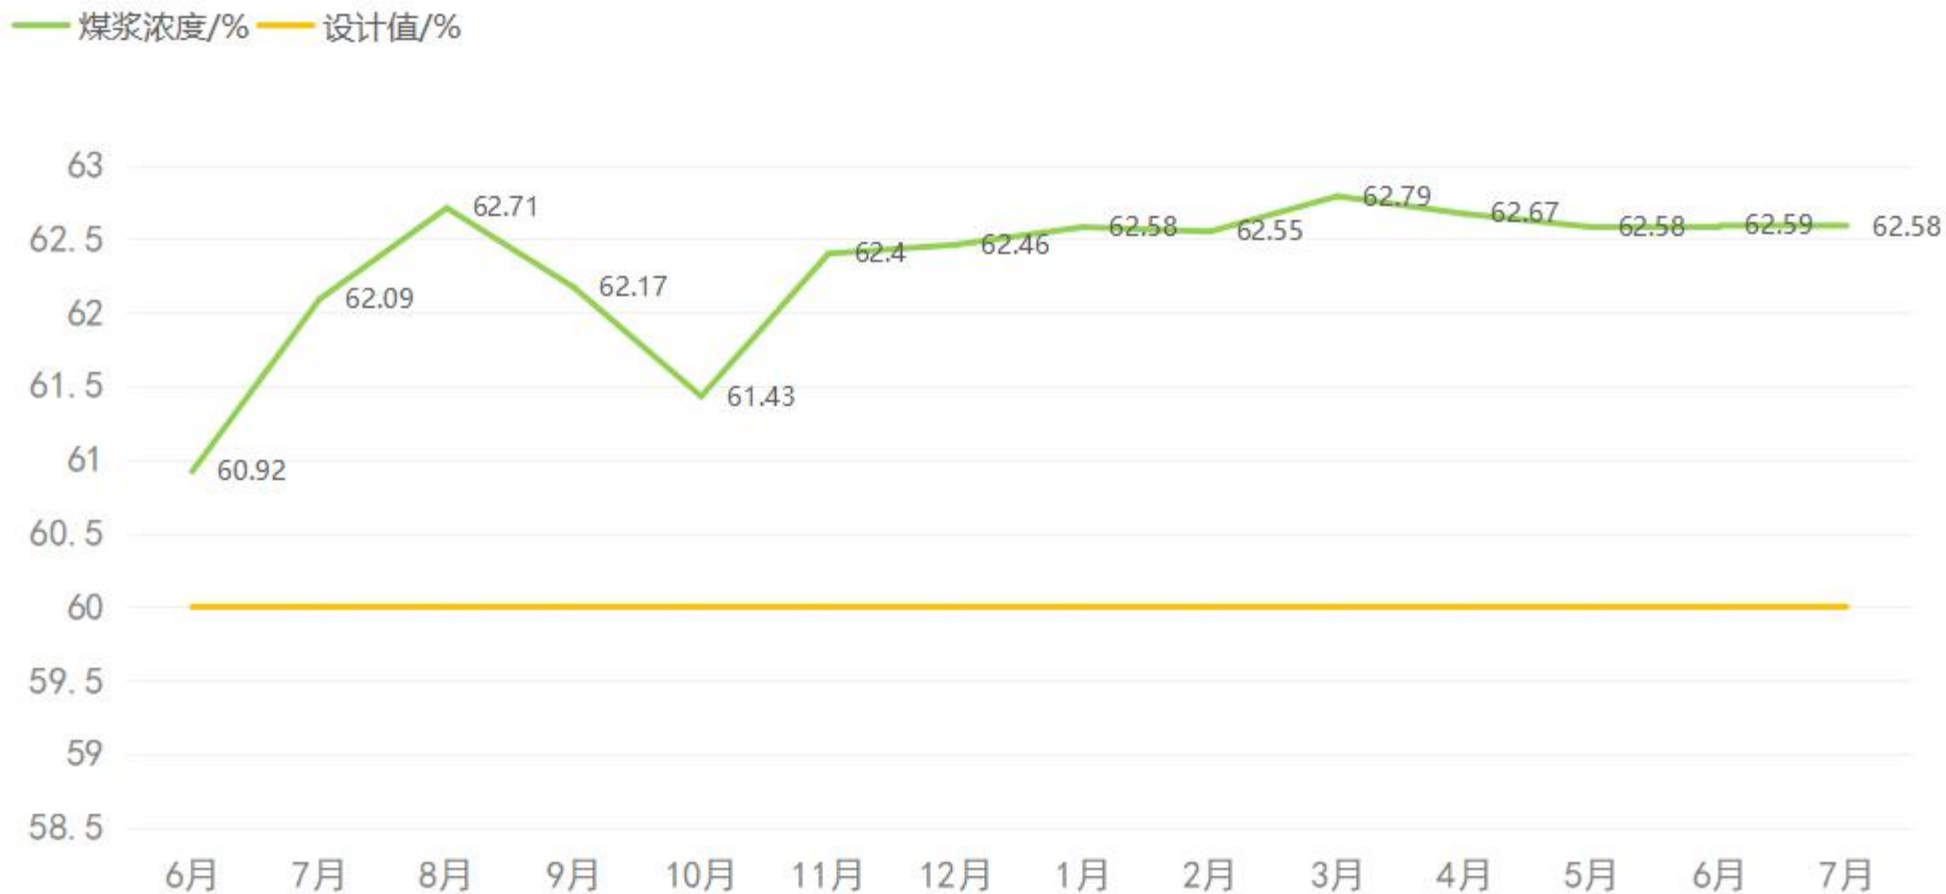
2021-2022年煤浆浓度							
	6月	7月	8月	9月	10月	11月	12月
煤浆浓度/%	60.92	62.09	62.71	62.17	61.43	62.40	62.46
设计值/%	60	60	60	60	60	60	60
	1月	2月	3月	4月	5月	6月	7月
煤浆浓度/%	62.58	62.55	62.79	62.67	62.58	62.59	62.58
设计值/%	60	60	60	60	60	60	60

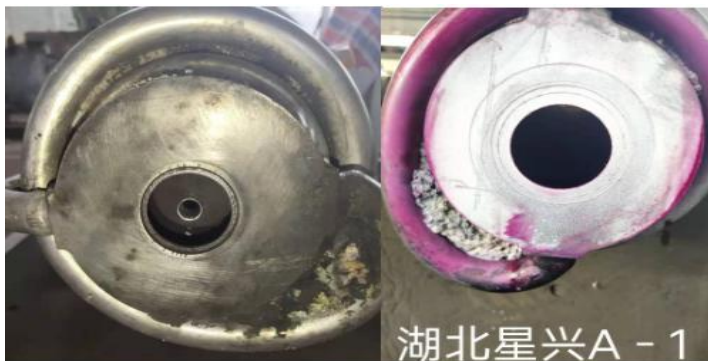
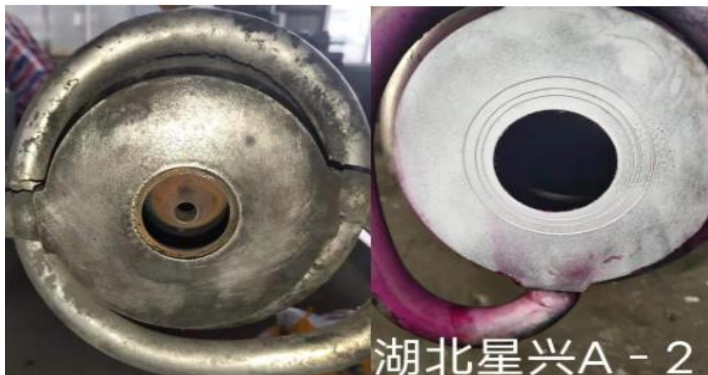
运行53天

1、从复验各口部尺寸来看，4台煤浆喷头内口磨损2.7~4.5mm，内氧喷头外部磨损2.4~2.8mm，外氧口部基本未变，环隙随着运行温度的变化，各部件的收缩，有局部的环隙、顶距离的变化现象。

2、外氧喷头损坏情况：
外氧端盖口部有轻微放射状裂纹，经超声波测厚仪测量，端盖厚度6mm左右，口部裂纹深度经镗加工端面后测量1mm~2.0mm，口部周围较深。其中A2较为严重。

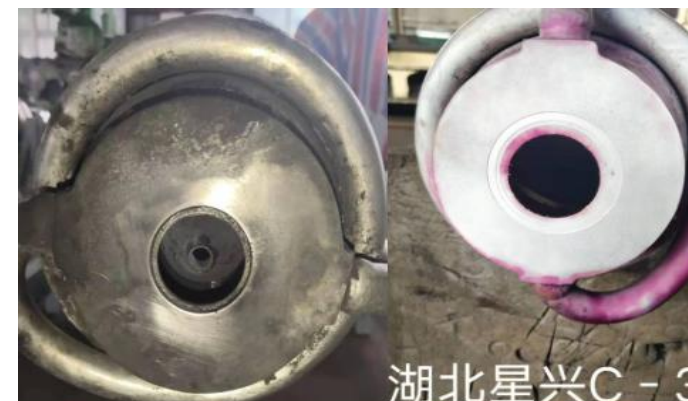
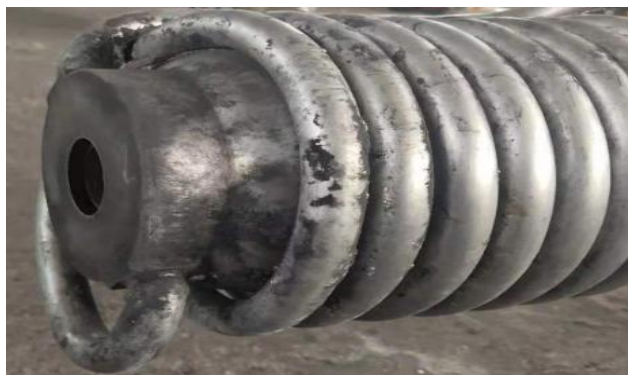
运行66天

3、抽拔烧嘴时，因前部煤渣结焦、抽拔困难，造成盘管向烧嘴头部拉伸、变形，有的超出烧嘴外氧端部10~20mm。

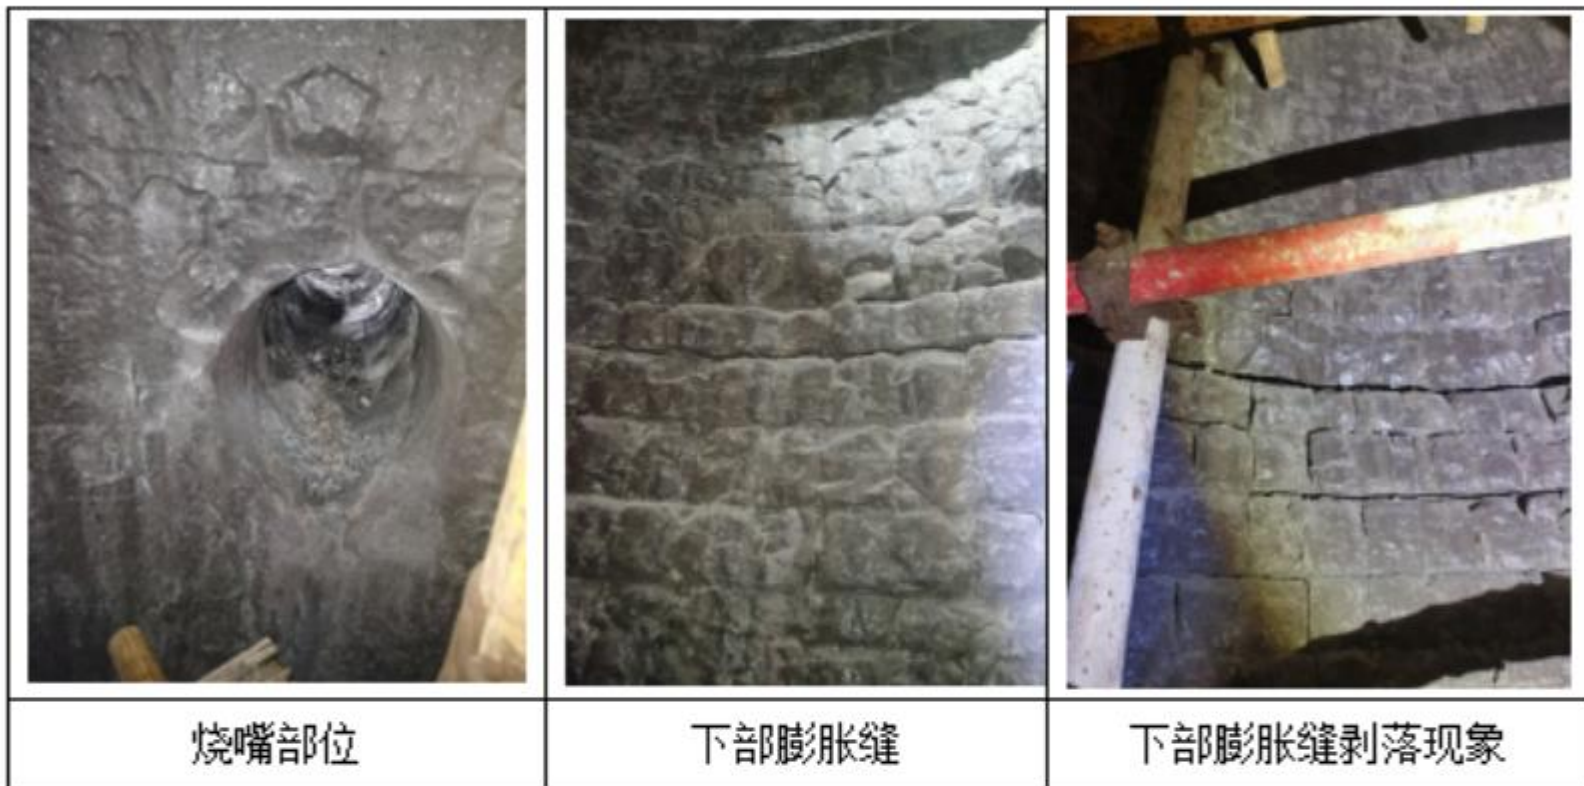
2. 烧嘴以及下部膨胀缝部位

图示，烧嘴部位存在轻微剥落现象，实际测量尺寸大小也属于正常范围。下部膨胀缝的 M7 和 M6 存在较为严重的挤压掉块现象，其挤压掉块现象集中出现在 M7 砖下部。

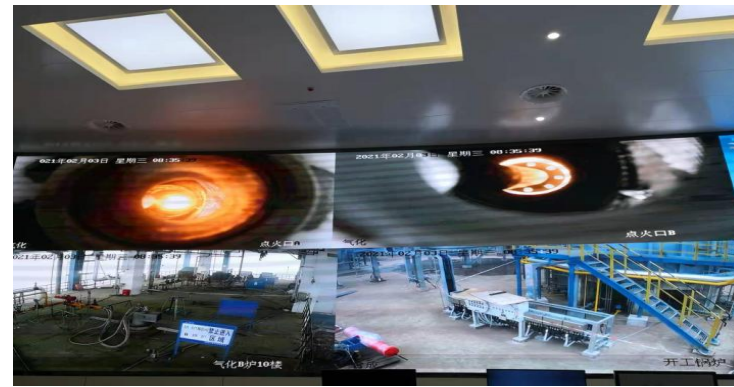
■ B炉烘炉：空压机抽负+锁斗直排

将租赁空压机所产压缩空气作为气源接入703界区内蒸汽总管，替代蒸汽建立负压。

B炉已升温至150℃，需继续升温，因A炉耗用预热水量较大，预热水泵双泵运行，余量无法满足B炉继续升温所需的负压，故考虑空压机抽负方案。由于空压机抽负在调研过程中存在一定安全风险，对此有以下考虑及措施：（1）预热烧嘴火检联锁进行多次试验，能及时切断天然气，运行非常有效；（2）车间增加探火摄像头成像清晰，假如熄火能及时发现；（3）低温区天然气用量较少，在充分考虑安全的前提下，决定采用空压机建负压的方式烘炉，以等待蒸汽到来B炉处于升温期至500℃阶段时空压机出现故障导致B炉熄火，B炉做焖炉处理，待A炉烘炉结束后采用锁斗直排的方式完成原始烘炉。

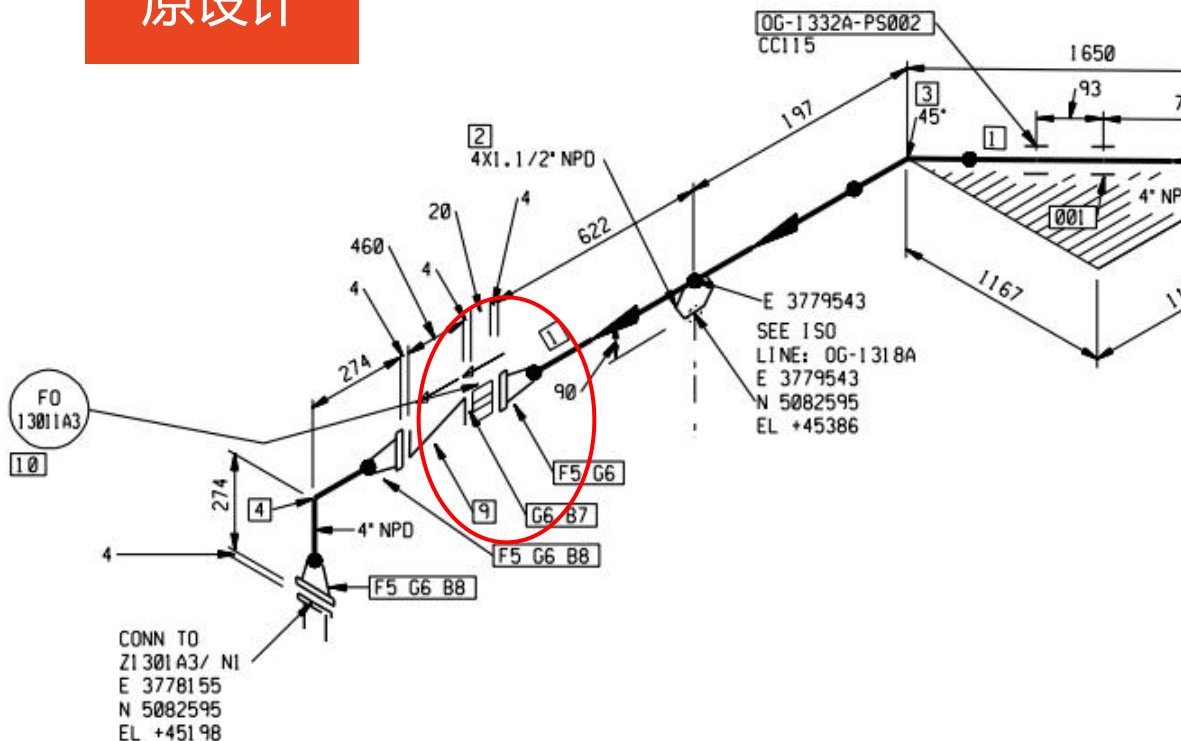
原设计

烧嘴氧管线外环氧限流孔板位于炉头外环氧止回阀前，并且该限流孔板紧挨止回阀，限流孔板同时作为止回阀前法兰密封垫使用。

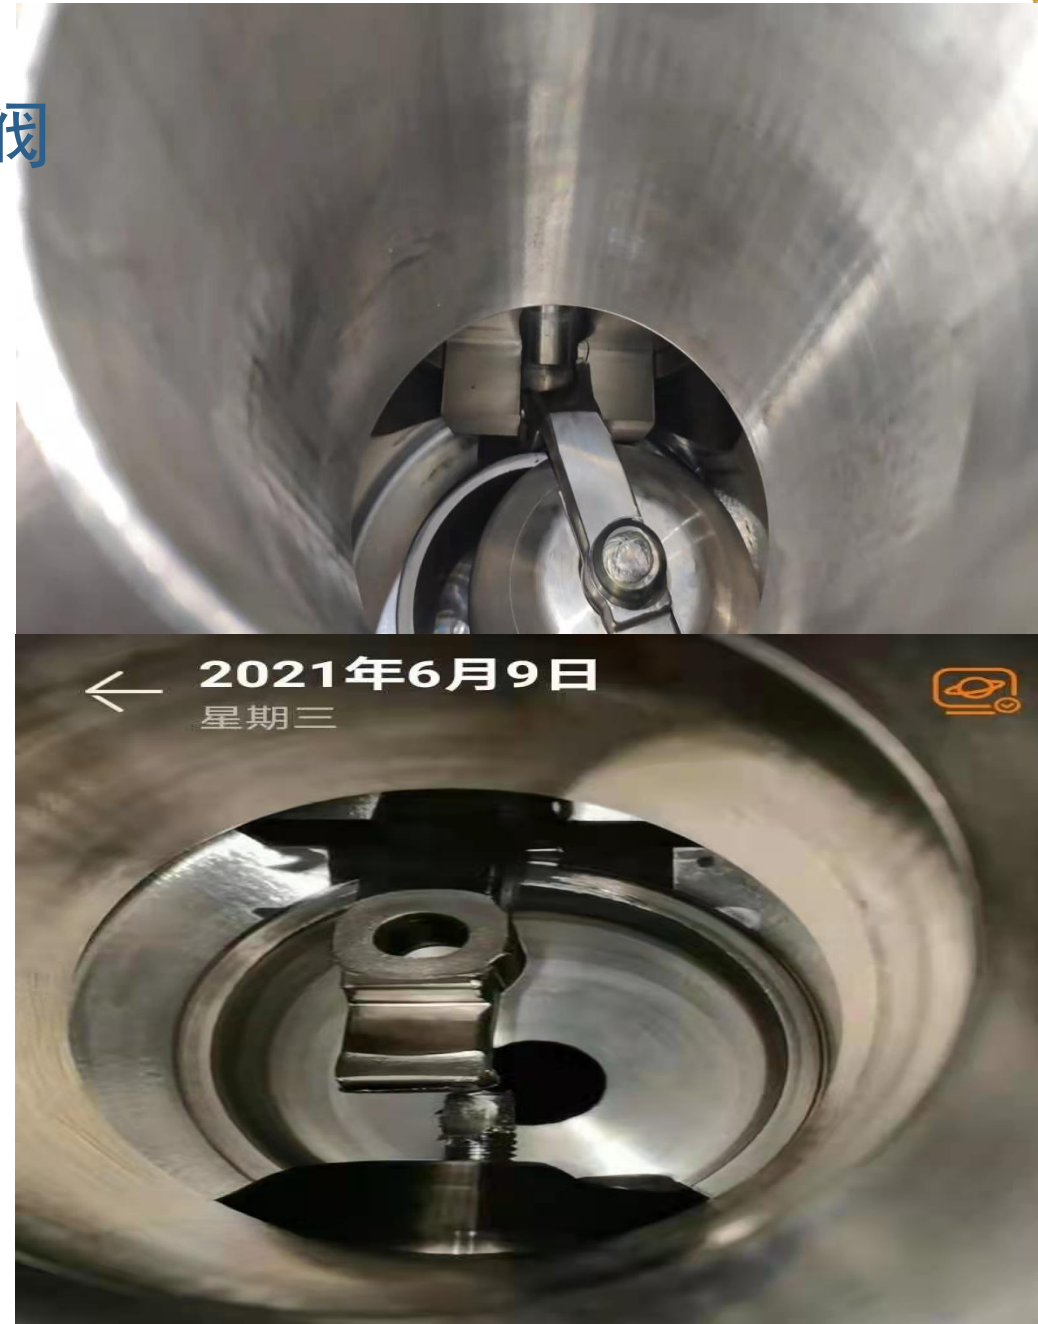
现象

A气化炉5月份投料提至满负荷后不久，4只烧嘴氧管线外环氧止回阀均有不同程度异响，推测限流孔板离止回阀太近，造成止回阀处氧气流速过快，导致止回阀阀瓣扰动，发出撞击声样异响，A气化炉8月份停车检修，即对外环氧止回阀进行拆检，四台止回阀均有不同损伤，摇臂、销钉的严重磨损和破坏或阀板脱落。

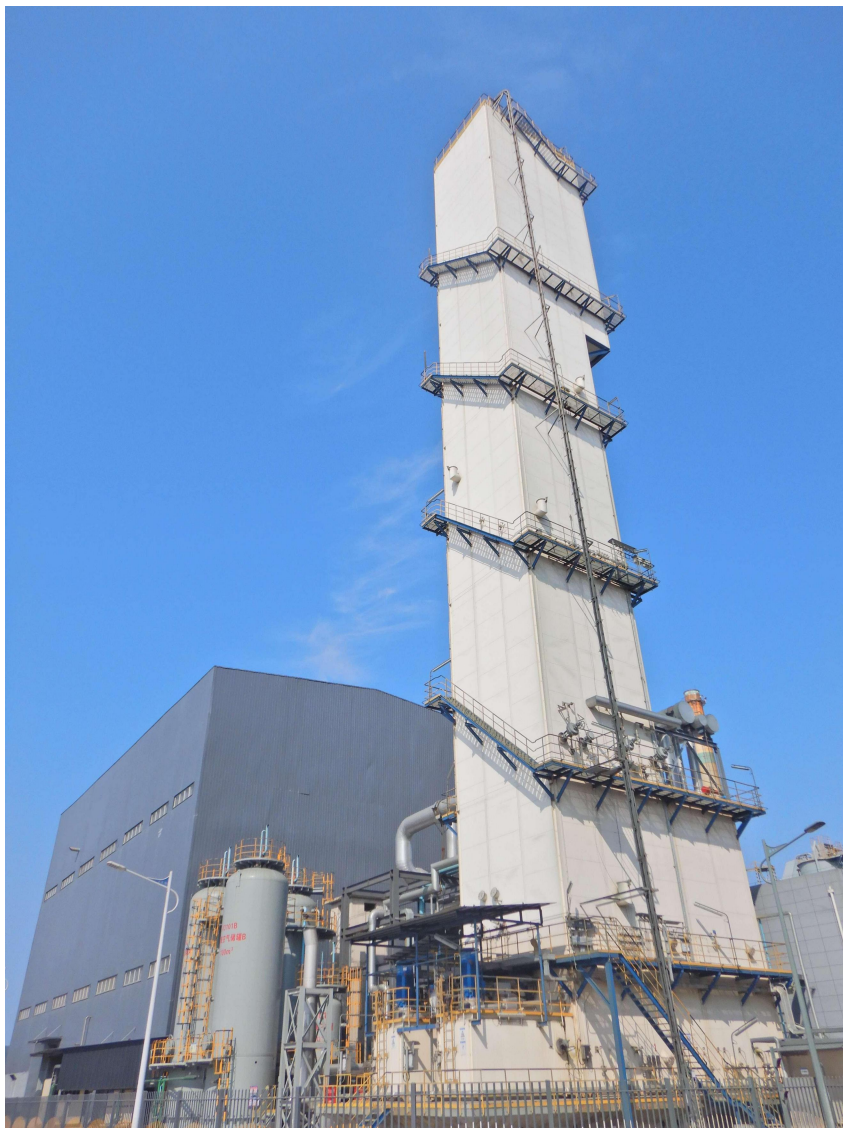
3、氧量受限情况下在线倒炉

我公司配套空分为40000Nm³/h装置，单台气化炉满负荷耗氧量平均在37500~39000Nm³/h，在线倒炉需要降低运行炉负荷，腾出氧气余量以供备炉建立开工流量，故针对本项目的气化炉在线倒炉不能完全实现无波动倒炉，且为尽可能降低对下游工段的影响，在操作水平方面要求较高。

为顺利实现本次在线倒炉，经公司统筹，公司与车间分别制定完善倒炉方案，确保将倒炉影响减少到最小。

操作步骤		单炉氧气用量	单对烧嘴用氧量	总氧气用量	氧气余量
A炉降负荷至70% (转速780r/min)		26000	6500	26000	13000
B炉一对烧嘴建立开工氧气, 投料	A炉	26000	6500	37500	1500
	B炉	11500	5750		
B炉一对烧嘴升压并气	A炉	26000	6500	39000	0
	B炉	13000	6500		
拍停A炉一对烧嘴	A炉	13000	6500	26000	13000
	B炉	13000	6500		
B炉另一对烧嘴带压联投	A炉	13000	6500	39000	0
	B炉	26000	6500

自车间于2022年2月11日实现在线倒炉后，后续4月25日、5月25日、8月15日陆续完成3次在线倒炉，每次倒炉耗时3h，前后调整负荷3h，倒炉期间负荷均按70%计，影响液氨产量为 $50 \times 6 \times (1-70\%) = 90\text{T}$ ，而按照传统初始倒炉方式是将运行炉先停车，然后将备用炉投用，该方式将导致氨合成装置切气，倒炉时间从运行炉停车到倒炉后加满负荷，影响时间长达24h，系统平均负荷最高按50%计，最少影响液氨产量为 $50 \times 24 \times 50\% = 600\text{T}$ 。对比在线倒炉和停炉后倒炉，在线倒炉可减少也氨产量损失510T，同时大大降低粗煤气放空量，降低原料消耗。
