河南心连心气化装置技改优化 及运行问题交流

2022年9月

河南心连心气化装置采用华东理工大学与兖矿国拓共同研发的具有完全自主知识产权的多喷嘴对置式水煤浆气化技术。

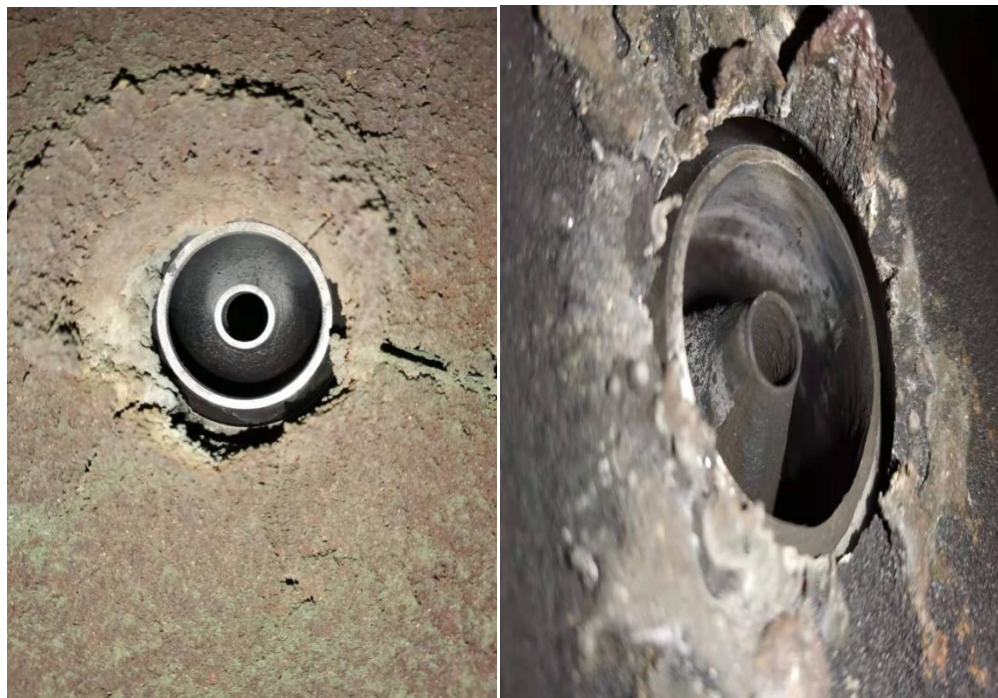
烧嘴室积渣实物图

ϕ 3880mm 气化炉在运行过程中，经常出现烧嘴压差波动，致使烧嘴室壁温及烧嘴冷却水回水温度升高，偶尔也出现拱顶壁温升高，烧嘴端面烧蚀严重，气化炉运行周期短（平均43天）。停炉检查发现，烧嘴室积渣严重。结合同行业厂家及专利商华东理工大学，初步判定烧嘴室积渣是导致烧嘴压差波动的直接原因。

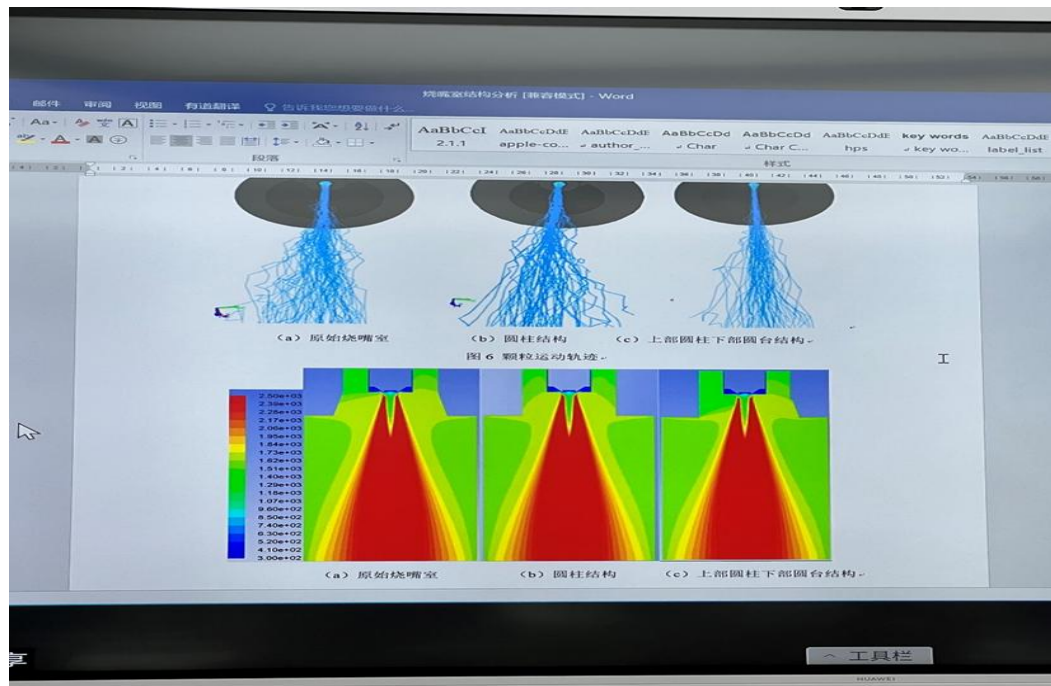
积渣原因模拟图

通过积渣原因模拟图可以看出，喇叭口状的烧嘴室低温区最多；上部水平，下部 11° 倾角的低温区最少

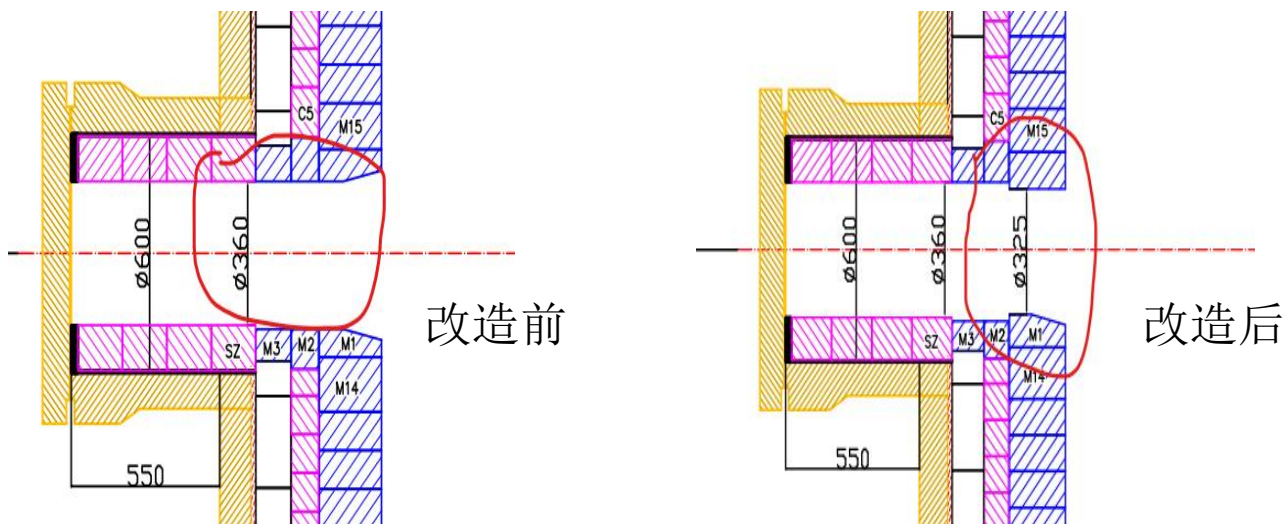
结合专利商华理，仅把烧嘴室向火面砖的烧嘴室尺寸改为直径325mm（由目前的360mm缩小至325mm），其他维持360mm不变，并将烧嘴室出口喇叭状的上部耐火砖由原来 11° 切角的改为无切角，下部耐火砖角度不变。

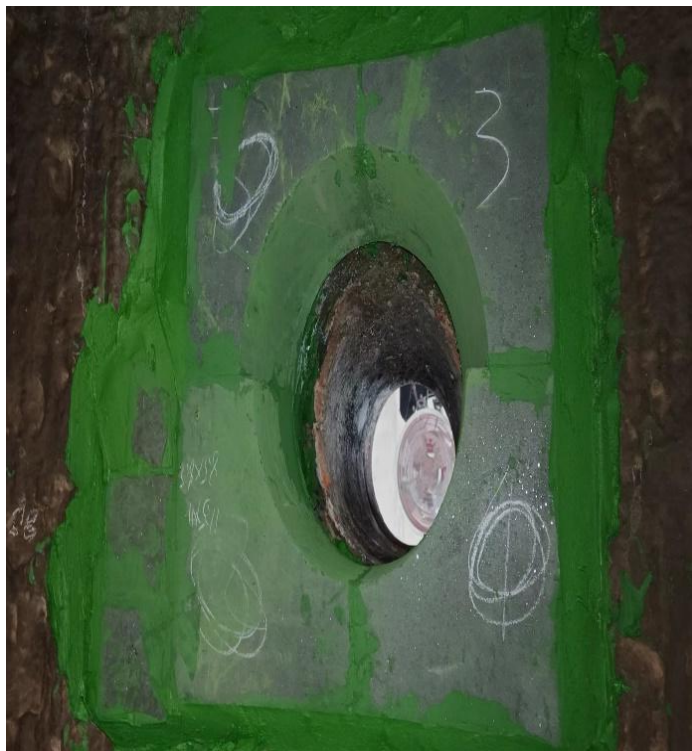
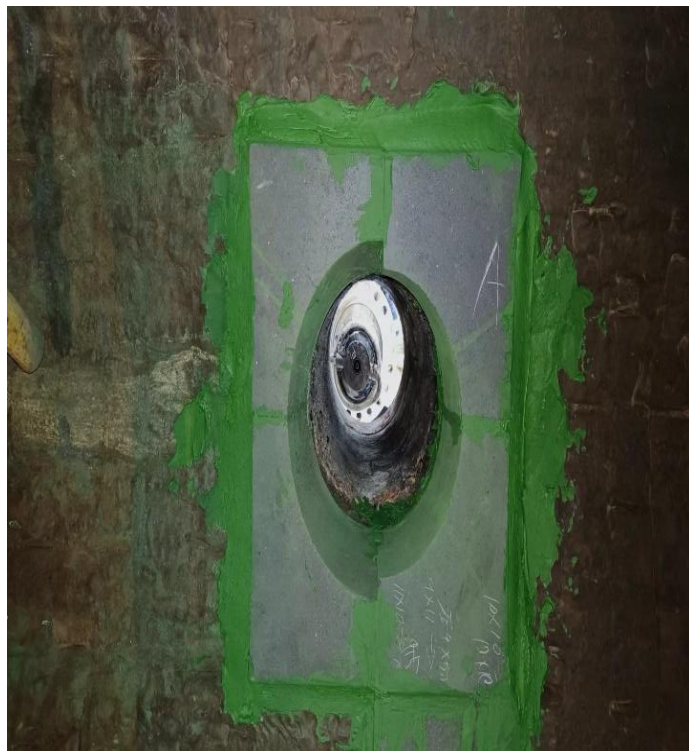
改造后耐火砖实物图

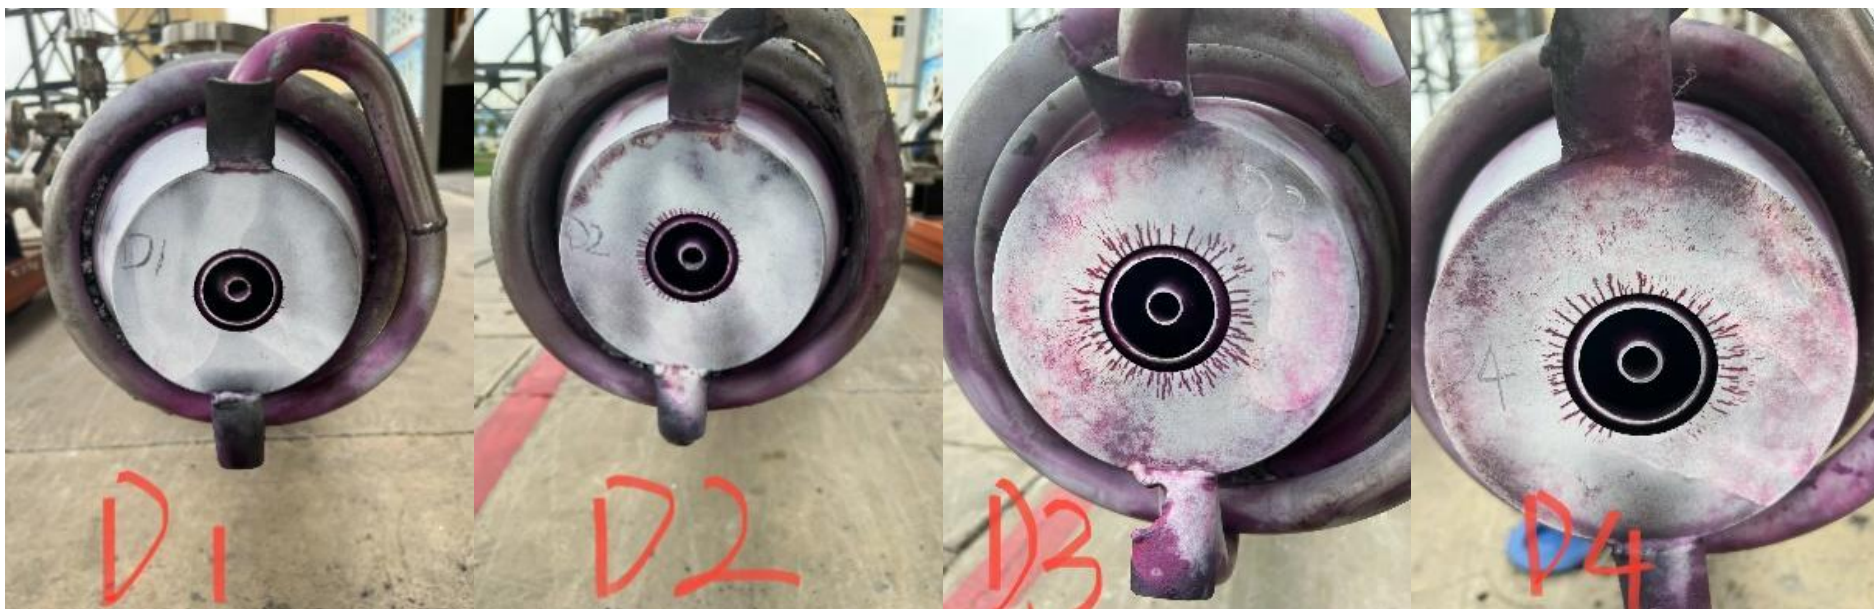
改造后烧嘴运行效果

2.在使用同种煤质情况下，改造后的D炉烧嘴压差波动少且易恢复。D、E炉共同运行期间，未改造的E炉烧嘴压差出现三次大幅度压差波动且不易恢复，以及多次轻微波动，波动时间累计多达**100h**，D炉烧嘴压差偶有小幅波动且很快恢复，D1、D2烧嘴压差未波动，D3、D4烧嘴压差波动累计时长**20h**。

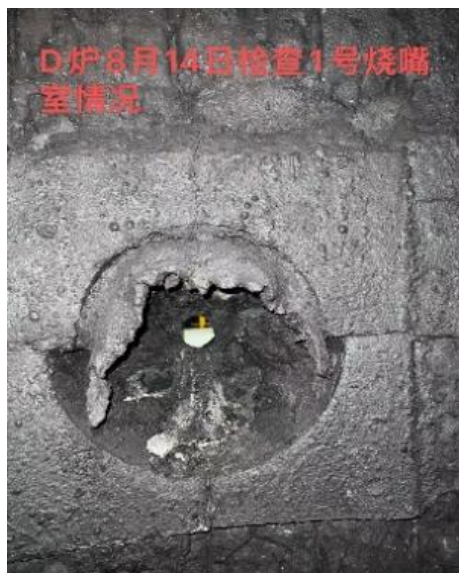
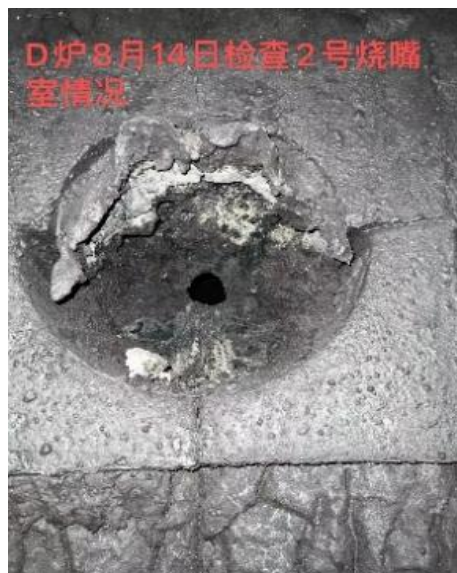
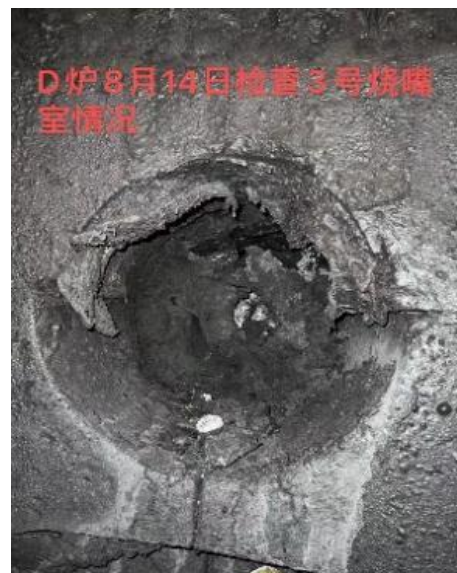
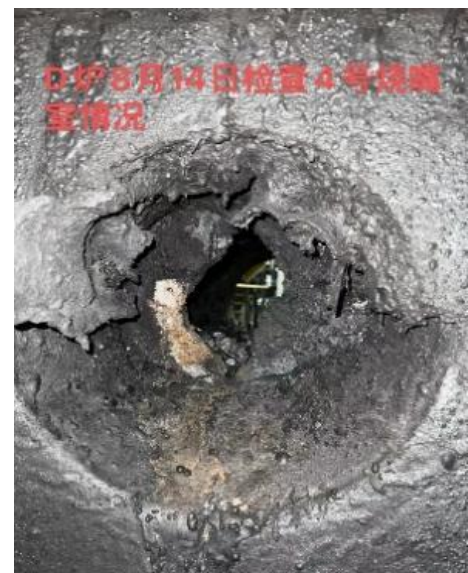
改造后烧嘴室积渣效果

1.烧嘴室耐火砖优化改造效果明显。本周期D炉首次连续稳定运行**73**天（改造前平均**43**天），运行周期较改造前延长**30**天，同时为总结改进积累了经验数据，为气化炉长周期运行奠定了基础。

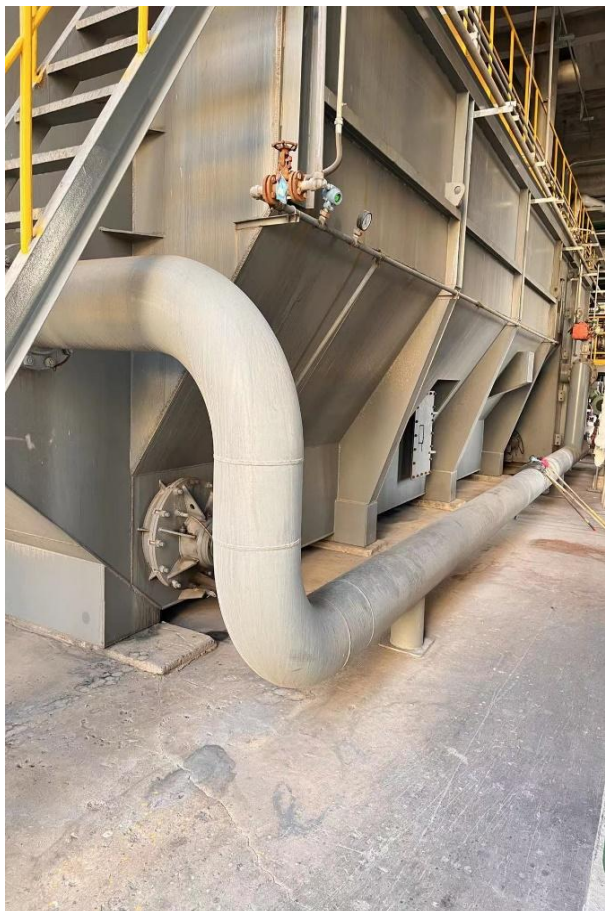
1.2 渣池溢流管延长至斜坡段

渣池溢流管线的前仓的开孔位置在距离锁斗排渣卸渣口距离较近，排渣时翻起的渣存积在溢流口处，在渣池溢流阀打开时直接顺渣池溢流管流入渣池后仓，这部分渣或是堵塞渣池泵进口，或是通过渣池泵进入到激冷水管线在黑水循环泵出口管线内沉积，在启黑水循环泵后被带入黑水过滤器影响气化炉激冷环供水

将前仓两侧溢流口位置平移至渣池前仓斜坡处，远离排渣口，避免溢流口处积渣。将溢流管线做成U型管，在U型管最低处增加四寸导淋作为溢流管积渣情况的日常检查。

渣池泵堵渣情况明显减少，机泵运行周期延长。

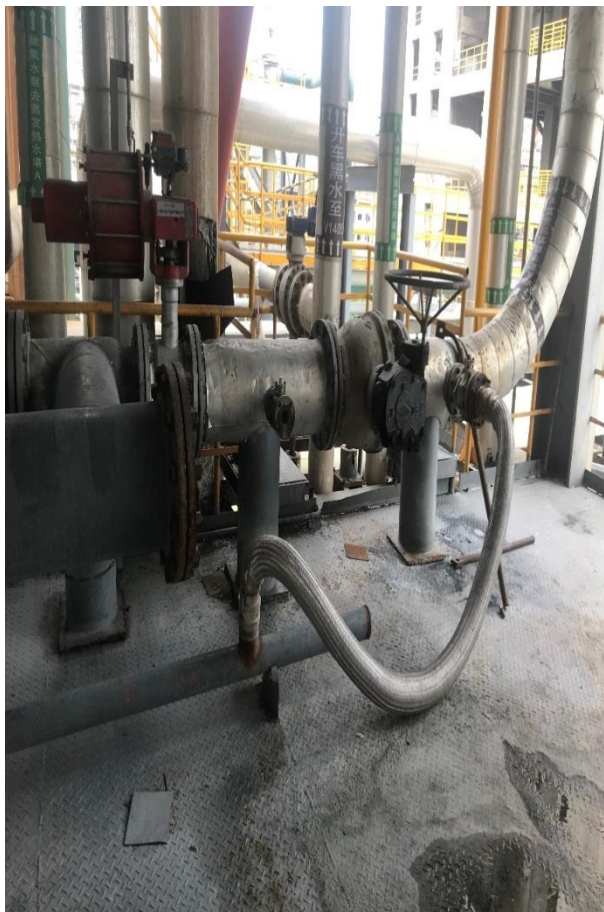
1.3 真空闪蒸器出水导淋排水优化

真空闪蒸器无紧急排水管，当真闪需要排水时，只能排在框架上，污染环境且人员在开关阀门时因水温高易造成烫伤。

在渣水三楼真闪出水导淋旁新增一根4"排水管，排水管排至一楼地沟。当真闪需要排水时，将4"出水导淋与排水管上4"阀门通过金属软管连接，将水排至一楼地沟。满足真闪紧急排水需求，避免排在框架污染环境，避免人员被高温水烫伤。

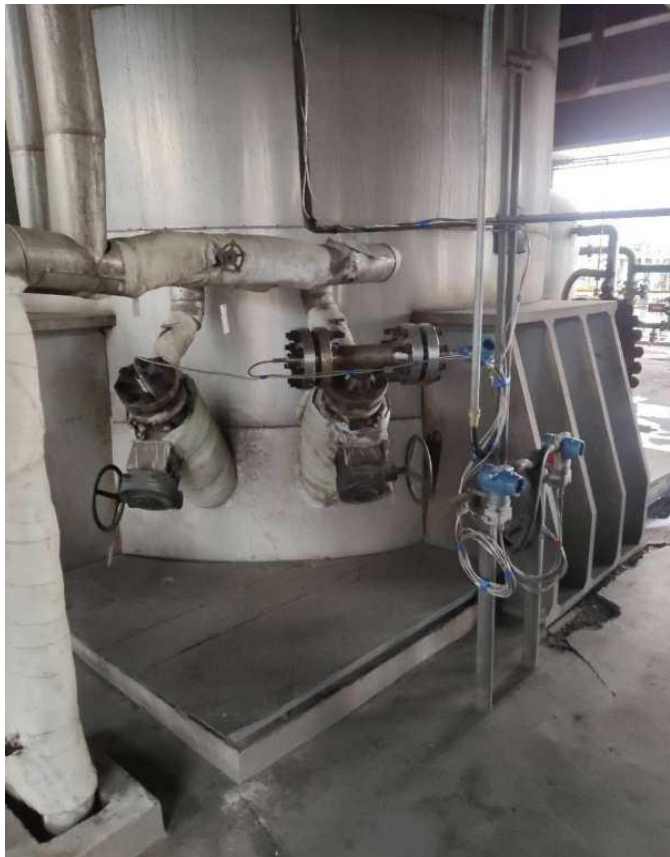
1.4 气化炉渣口压差分段测量

气化炉渣口升高时无法明确判断是渣口、破泡条或燕子窝处积渣，无法为下步炉况操作提供准确依据。

在气化炉远传液位计液相气相根部阀后增加一个三通管线，三通端通过法兰与气相根部阀连接。另外两端，一端接液位计，另一端接远传压力测点；

技改后在渣口压差升高时，能够明确判断渣口、破泡条、燕子窝处积渣情况。

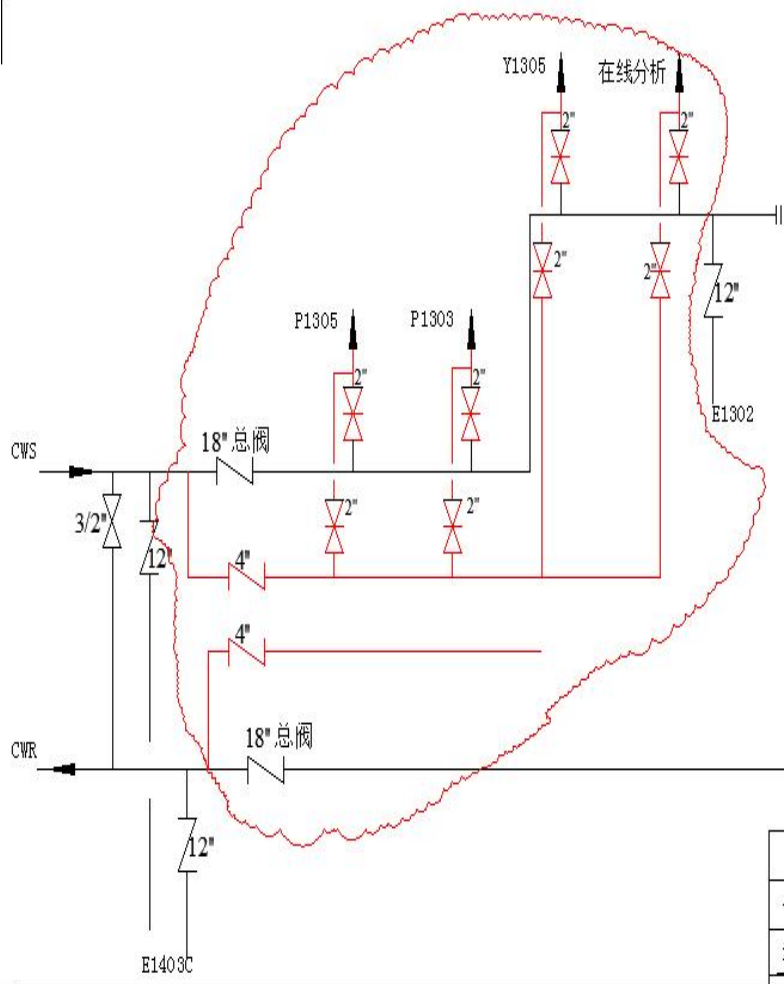
1.5 气化循环水管线优化

技改原因：锁斗冲洗水换热器、

P1305/P1303、破渣机、在线分析的循环水共用一根循环水母管，而锁斗冲洗水换热器循环水无法隔离，需关循环水总阀进行隔离，因此平时不具备检修条件

改造措施及效益：在循环水母管总阀前引

出一根4"循环水管，将P1305/P1303、破渣机、在线分析的循环水通过阀门接至该管上。当锁斗冲洗水换热器循环水需隔离时，将P1305/P1303、破渣机、在线分析的循环水切至新管上，使锁斗冲洗水换热器的循环水与其它分离开。

技改后：当锁斗换热器堵塞时，循环水可

以单独隔离，随时具备检修条件

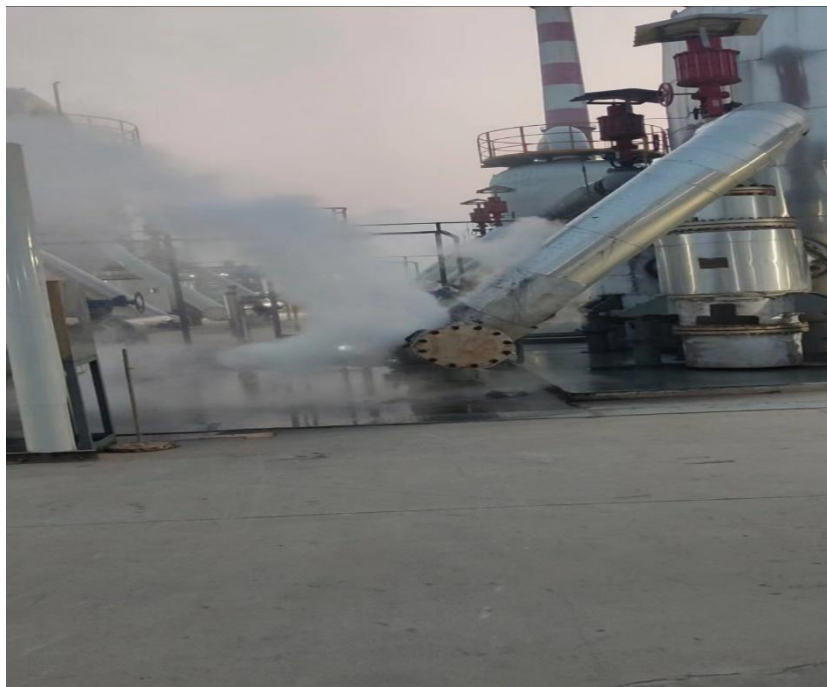
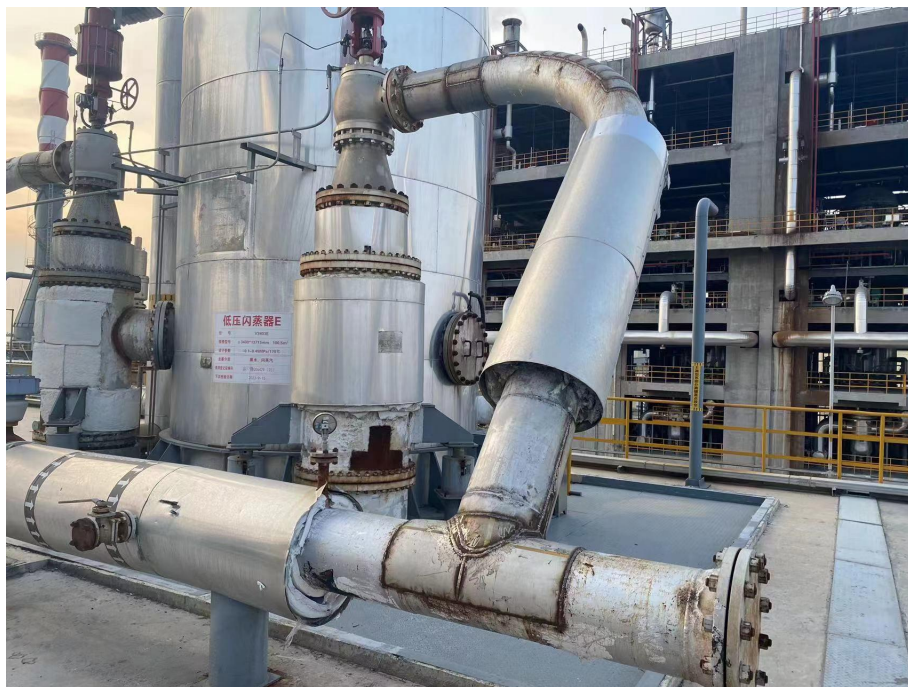
2.1 低压闪蒸器进出管道冲刷泄露

下步计划逐步对该管道进行材质升级，更换为耐磨材质。

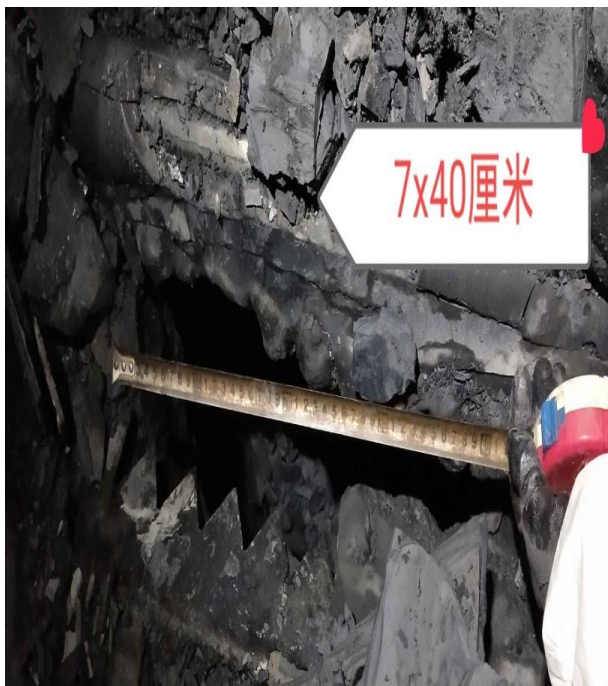
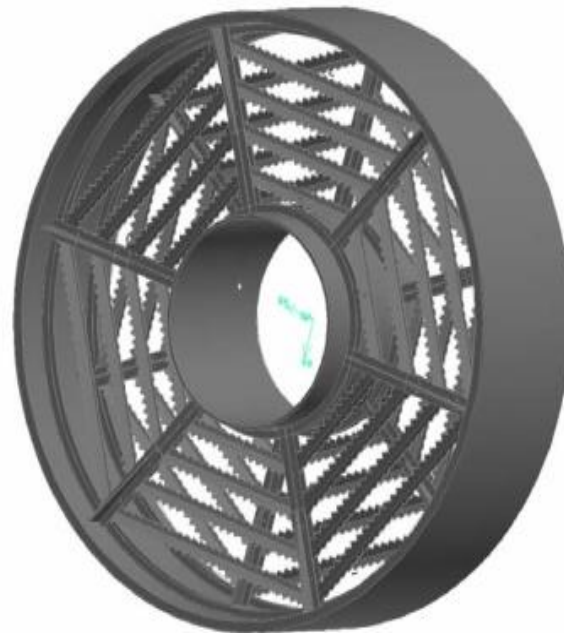
2.2 一期气化炉破泡条积渣

破泡条堵塞，造成渣口压差升高，严重时气化炉液位计堵塞，显示较高，实际偏低，影响气化炉长周期稳定运行。下步计划更换为如右图破泡条，减少积灰并且方便拆卸清理。

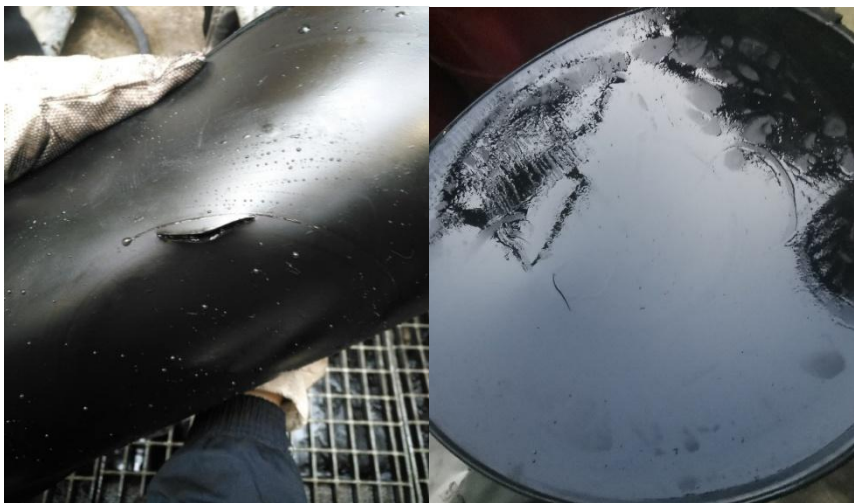
2.3 高压煤浆泵故障

高压煤浆泵运行过程中平隔膜破损,煤浆泵报系统、软管故障,高位油箱油质乳化,煤浆流量降低,停一对烧嘴对隔膜更换,影响系统稳定运行。

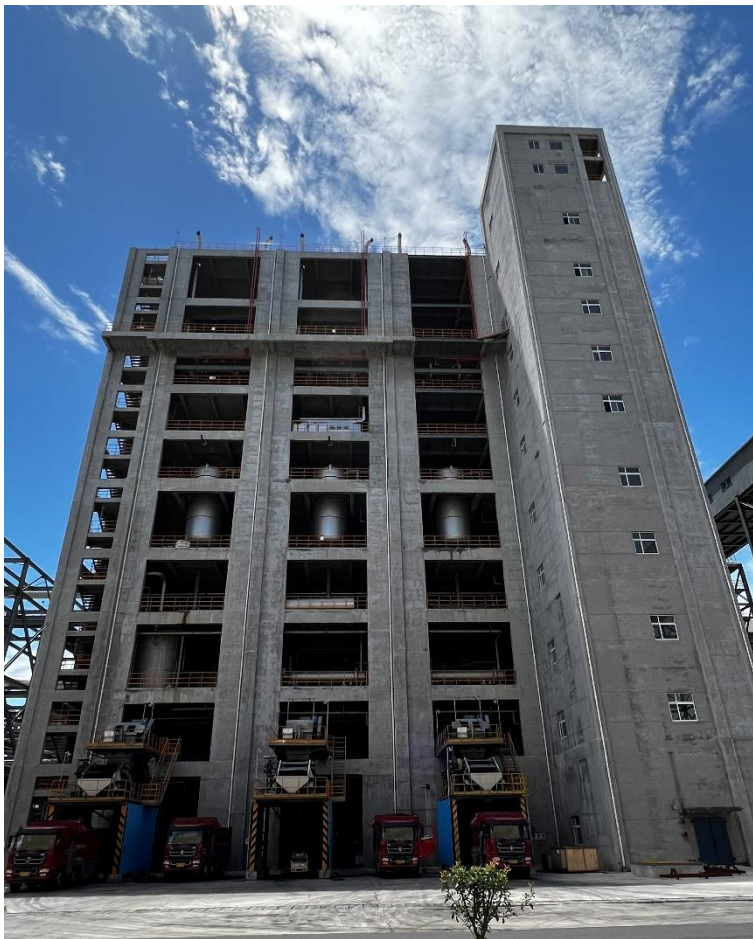
3.1 3880mm气化炉长周期运行攻关

目前，制约气化炉长周期的是烧嘴压差波动，随着用煤资源紧张，气化炉煤质只会越来越差，所以对气化炉烧嘴压差攻关是必然。

我公司已经将烧嘴室向火面耐火砖内径由360mm缩小至325mm，改造效果比较明显，证明攻关方向是正确的，计划逐步对烧嘴室耐火砖及烧嘴环隙材质等进行优化改造。
