内蒙古汇能煤化工有限公司 气化二期装置运行情况介绍

邱超

2022年9月

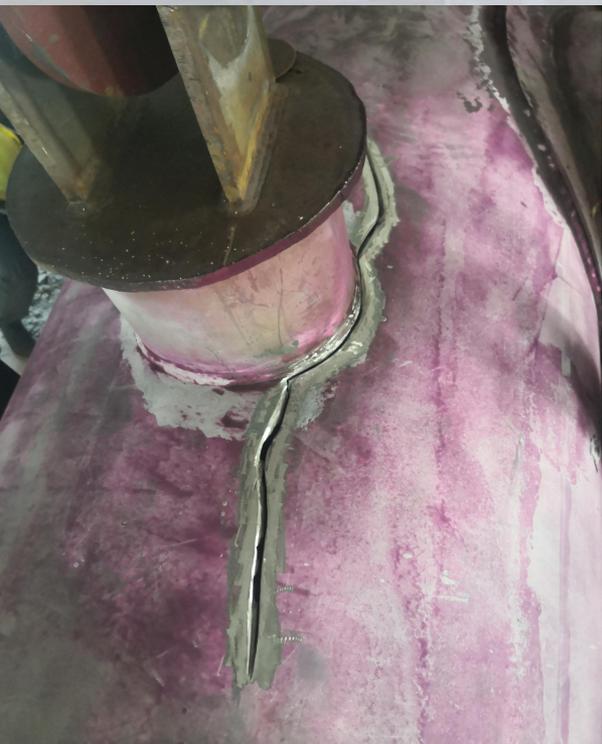
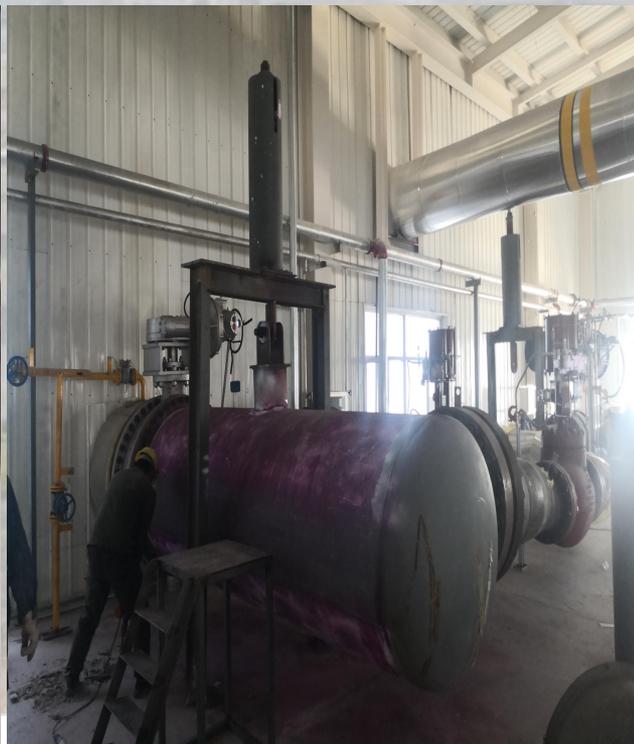
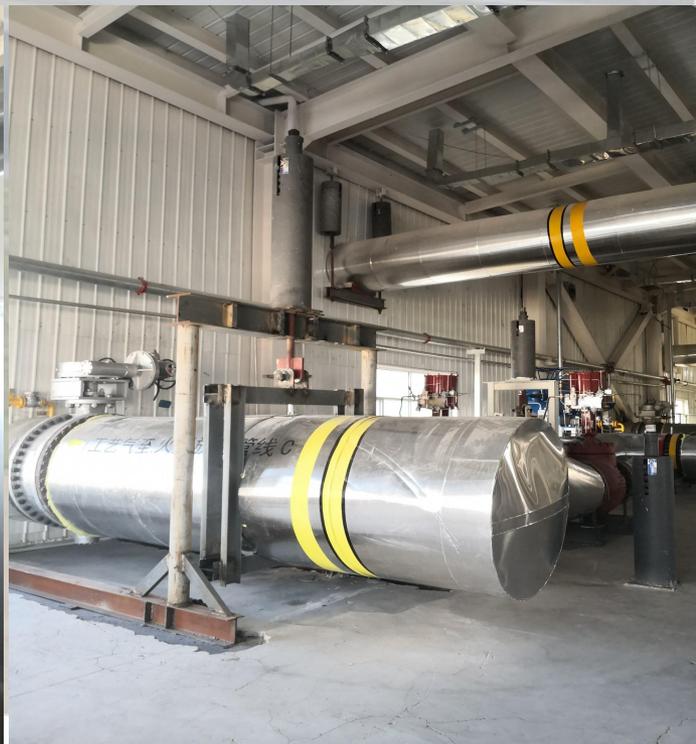
设计问题：试车时水洗塔工艺气放空管线振动大导致管线撕裂

原设计为焊接固定在管道上的吊架，在开停车放空时因管道振动及应力，导致管道金属疲劳，使吊点与管道焊接处撕开口子。后更改为抱卡托架形式，运行良好。

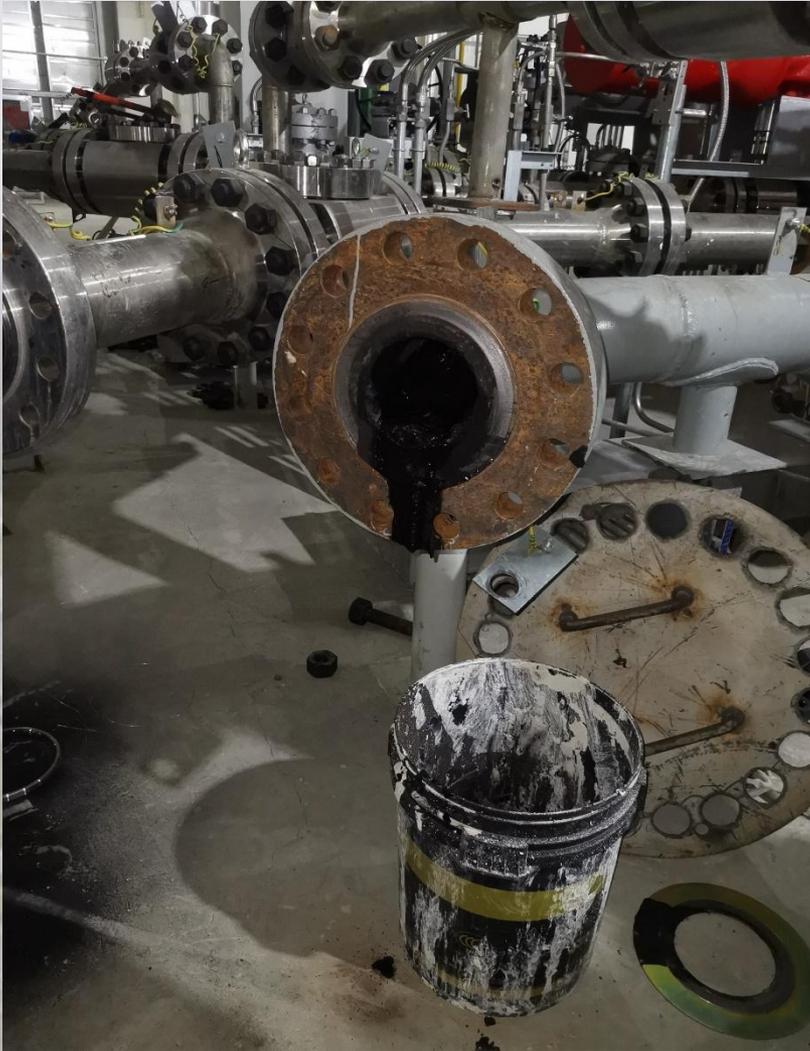
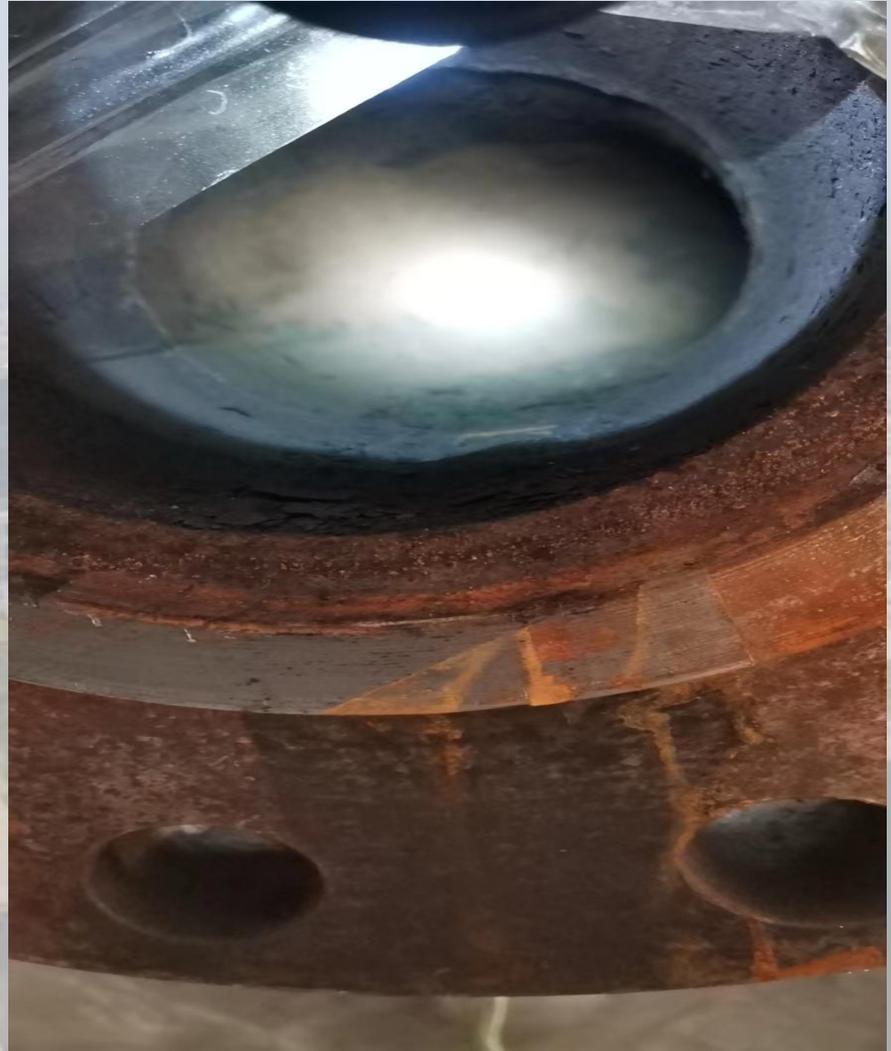
设计问题：停车后煤浆管线无法吹扫干净

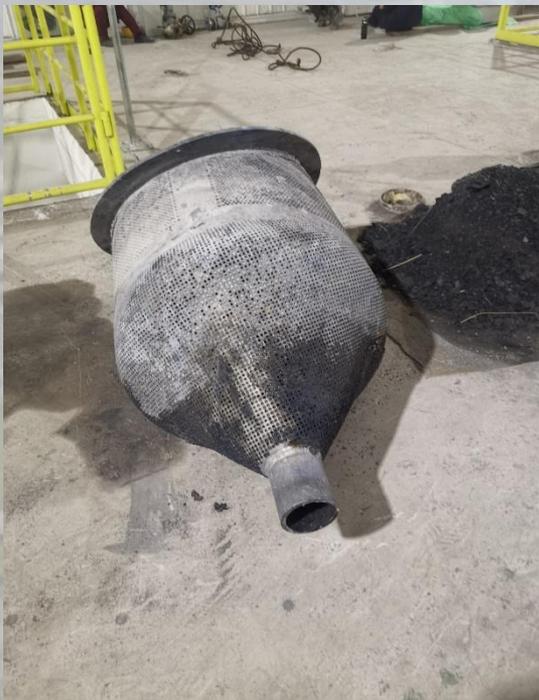
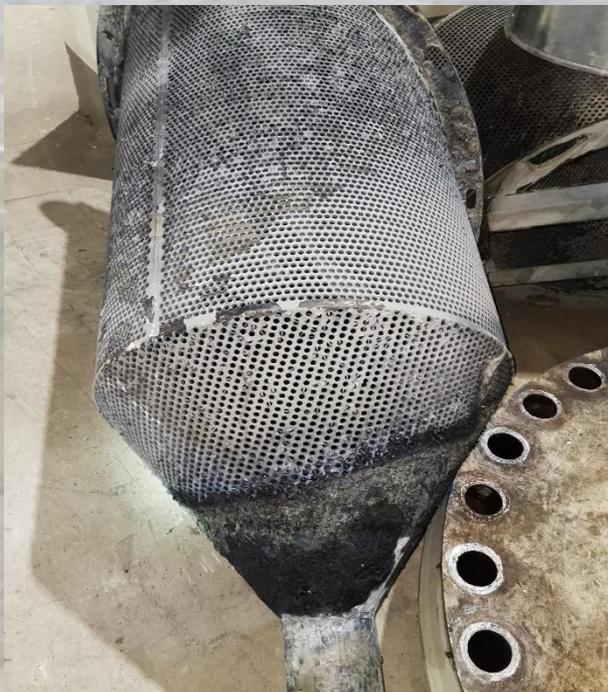
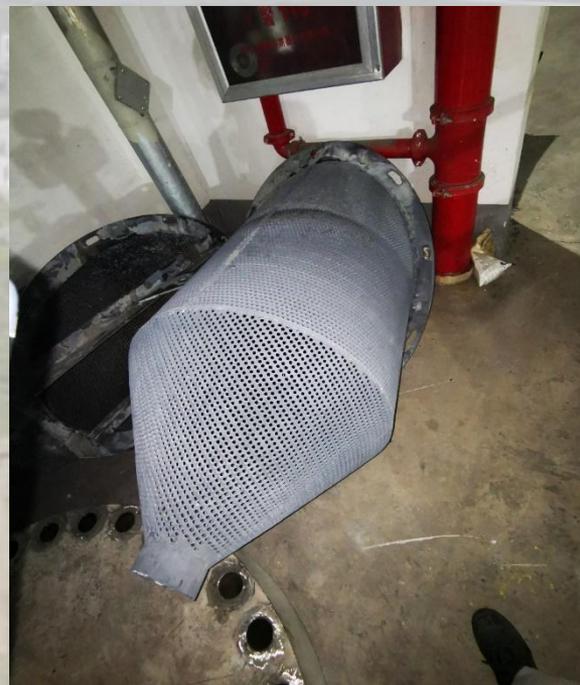
设计问题：激冷水过滤器滤网频繁堵塞制约运行周期

试车期间激冷水过滤器滤网堵塞，导致过滤器压差高，制约运行周期。试车期间通过滤网扩孔，压差高的情况得以缓解，后采购孔径为 $\varphi 8$ 和 $\varphi 10$ 滤网，备炉时更换，并已全部更换完成，目前运行正常，未出现过过滤器压差高的情况，不再制约单炉运行周期。

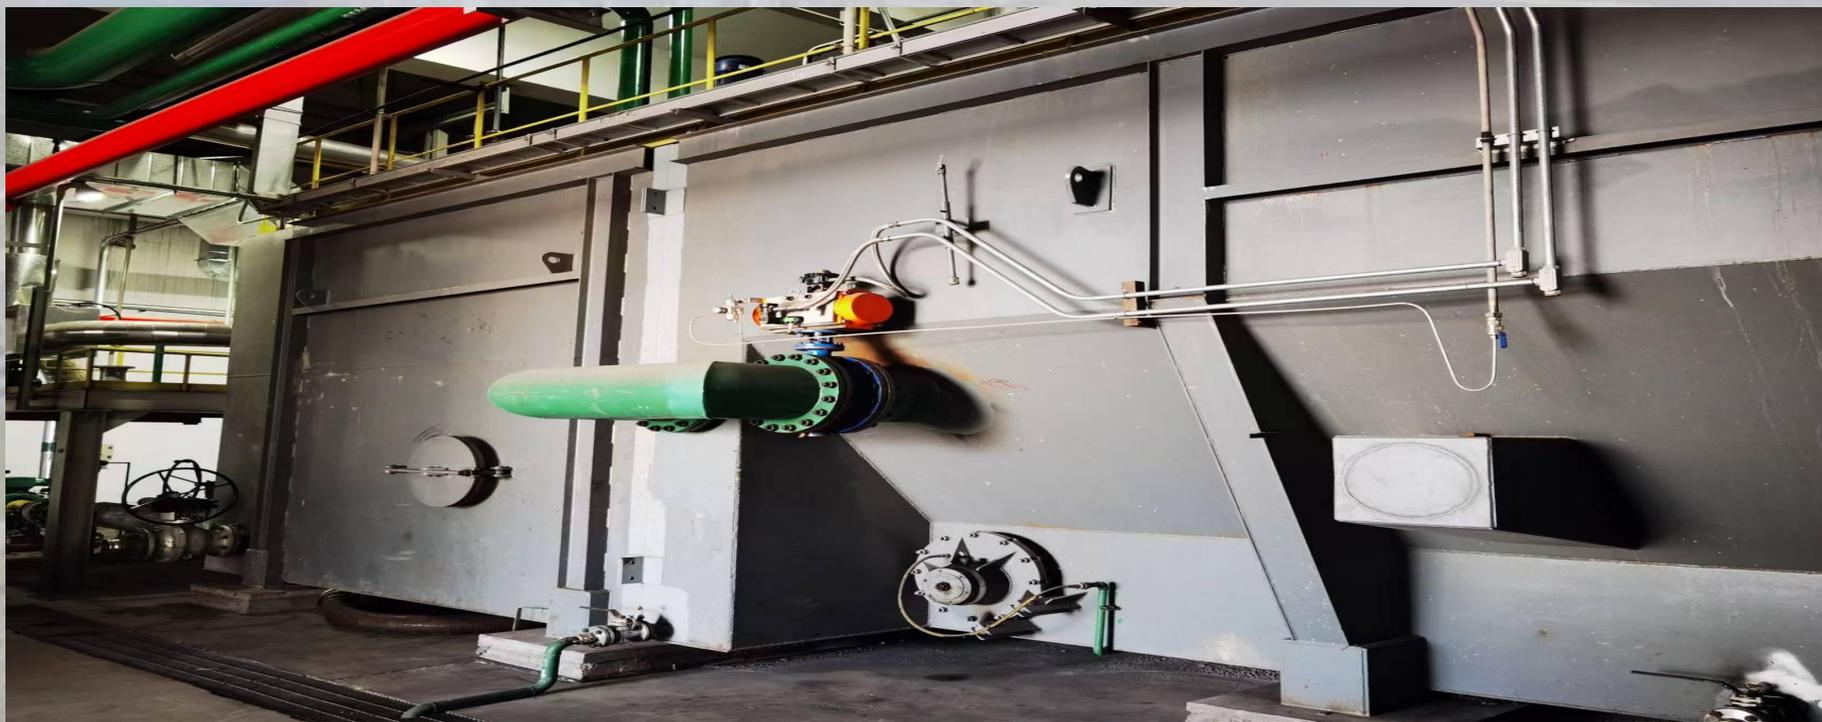
设备问题：捞渣机粗渣堵塞渣池泵进口管道

将溢流阀高度提高，同时在溢流阀入口处增加滤网，减少粗渣进入水箱侧，改造后再未出现大块渣堵塞渣池泵进口管道进而影响渣池泵打量，保证了生产的稳定运行。

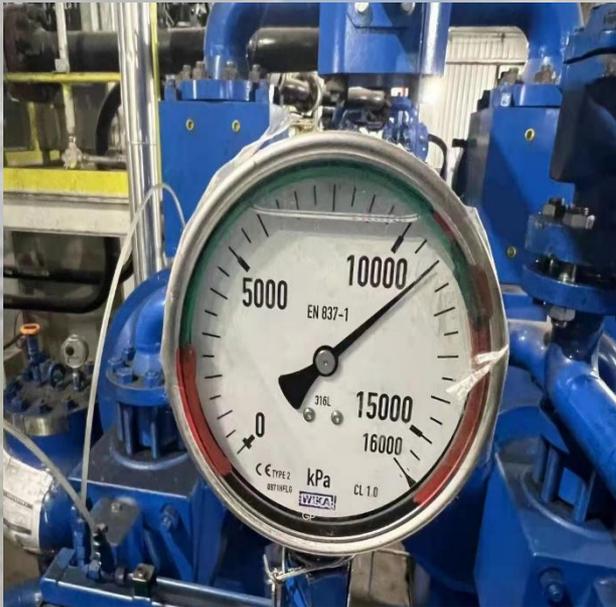
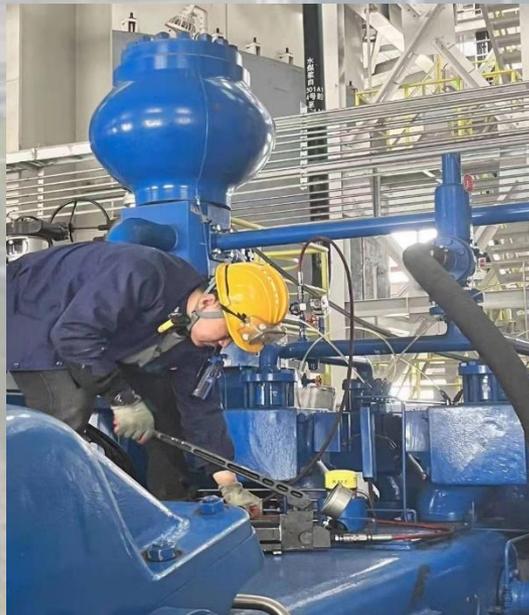
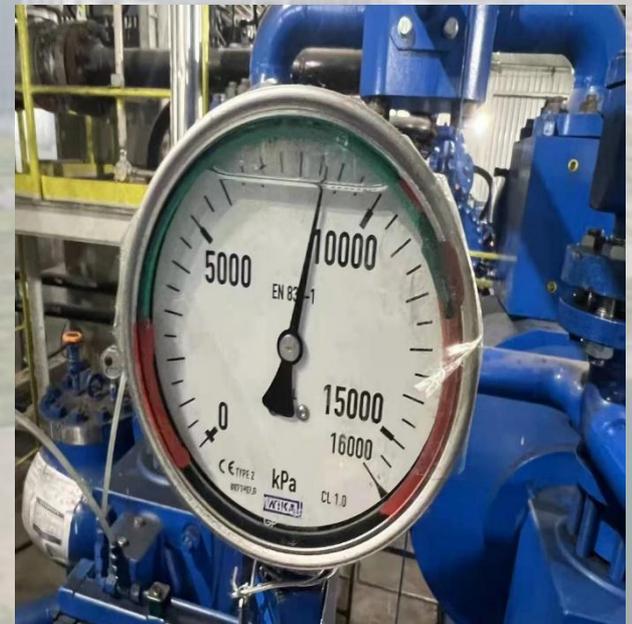
设备问题：高压煤浆泵推进液腔单向阀异响

自试车投料以来，高压煤浆泵推进液腔单向阀存在异响情况，需在隔膜腔单向阀后增加备压，经常性进行手动充压作业，存在较大安全风险。经过与厂家多次沟通并到单位进行指导后，在C系统更换推进液腔单向阀弹簧后，充压作业基本取消，此问题得到解决。待备件到货后对A/B系统的弹簧进行更换，彻底解决此项问题。

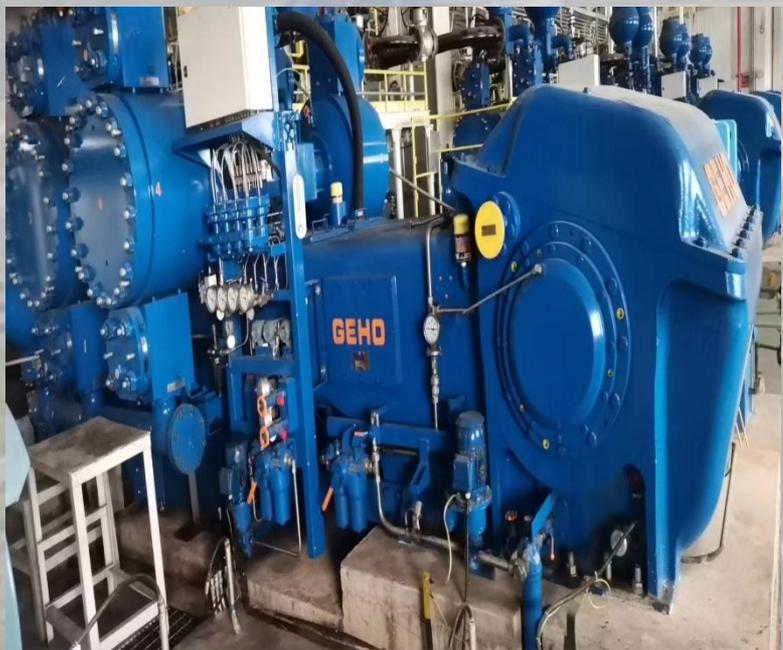
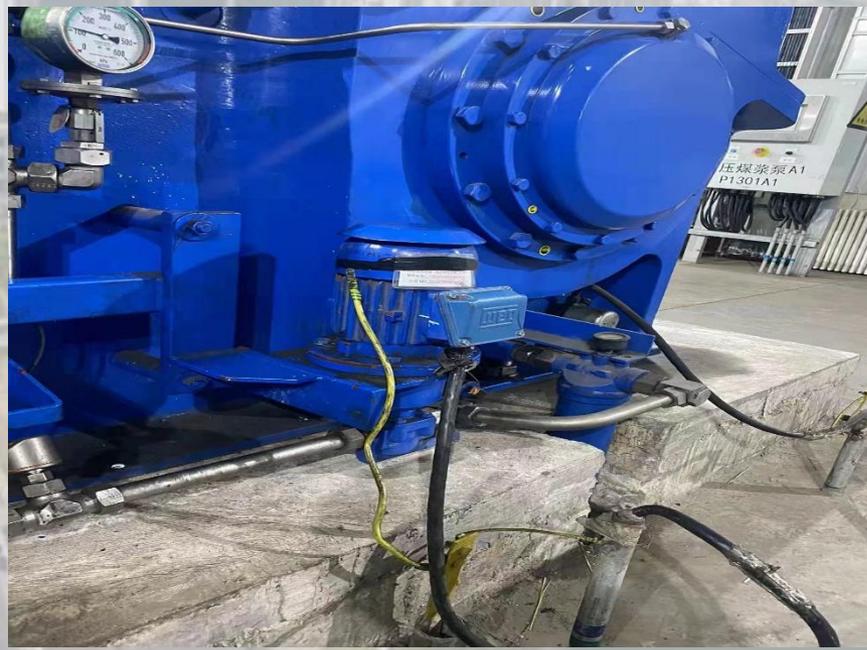
设备问题：高压煤浆泵M2润滑油泵电机频繁故障

在运行过程中，高压煤浆泵M2润滑油泵电机经常性出现过流故障，引起气化炉一对烧嘴跳车，经电气拆卸检查电机发现，电机绕组相间短路，外委检修更换绕组后目前运行稳定。并对P1301 B1/B2增加滤波器，降低变频器输出电压，增加了油泵电机的使用寿命，另外两套系统待停车备炉时增加。

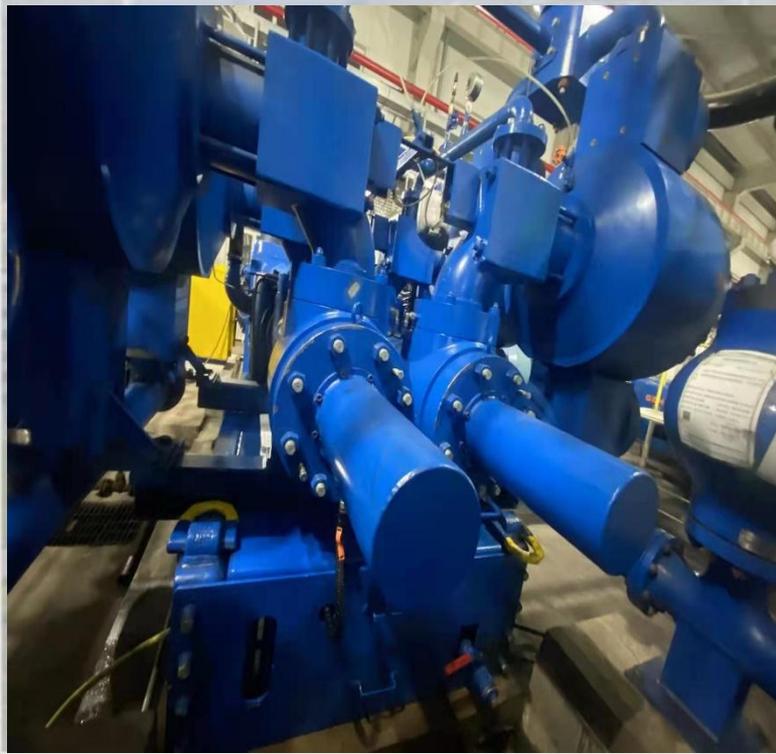
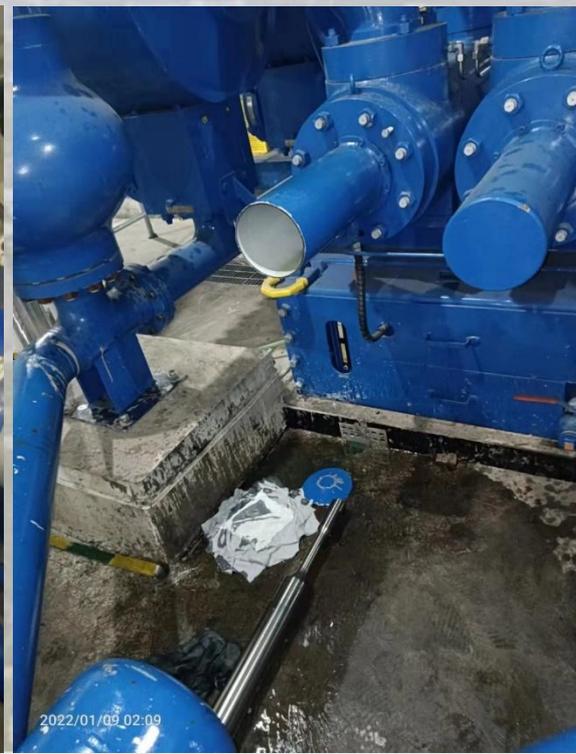
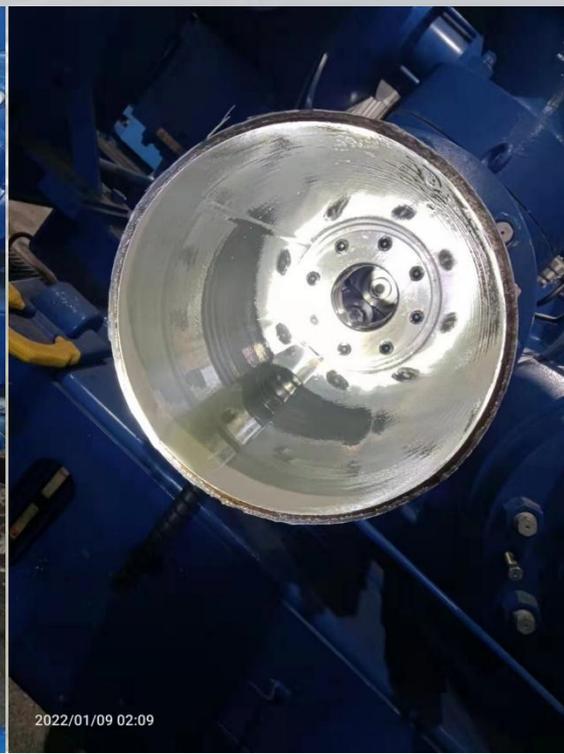
设备问题：高压煤浆泵活塞平衡杆频繁松动脱开

高压煤浆泵活塞平衡杆连接螺杆多次出现断裂，导致高压煤浆泵跳车引起一对烧嘴停车，经与厂家联系更换了强度更高的连接螺杆，并涂抹螺纹锁固剂，按照设备说明书相应扭矩紧固，更换完毕后目前未有脱开的情况。

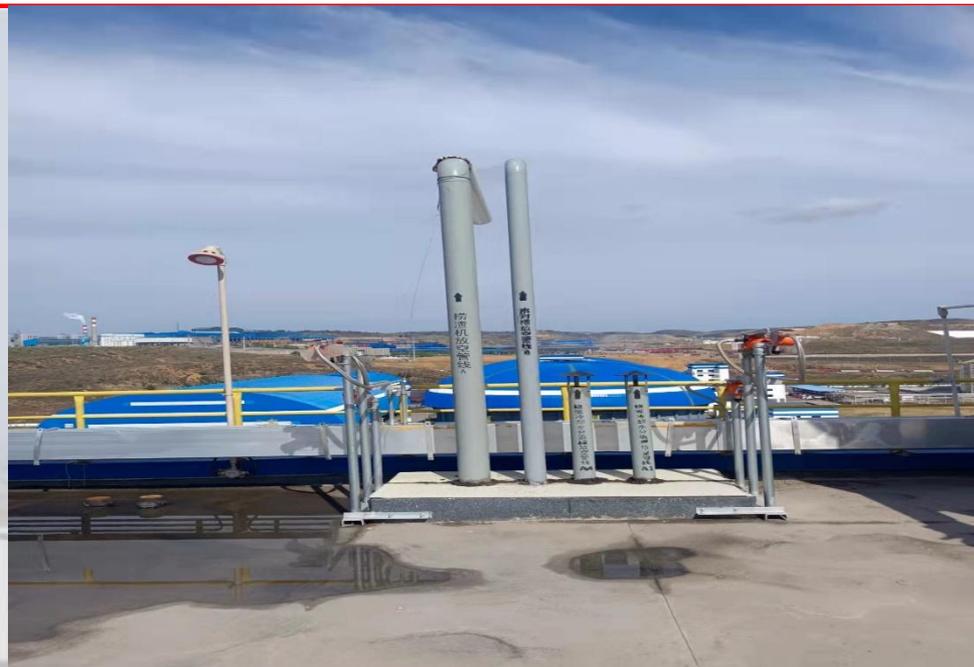
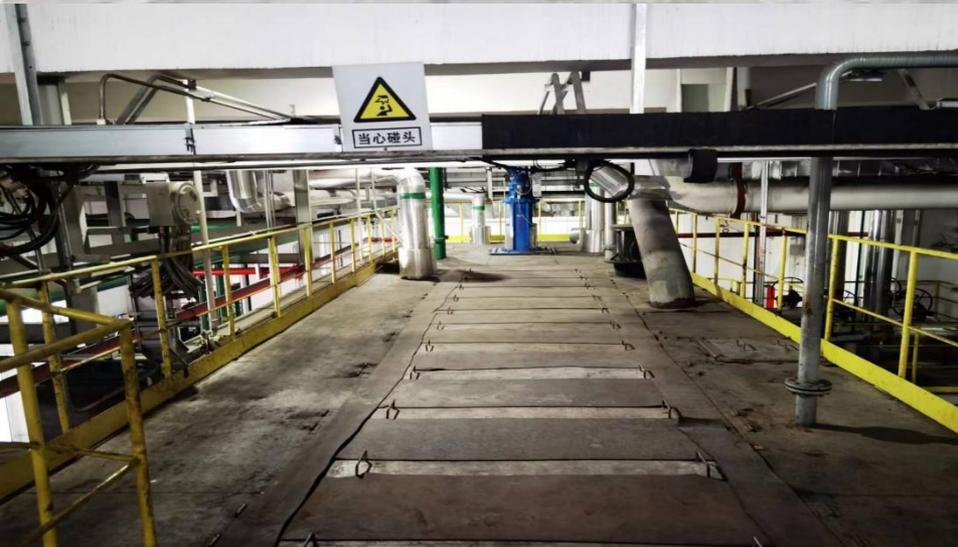
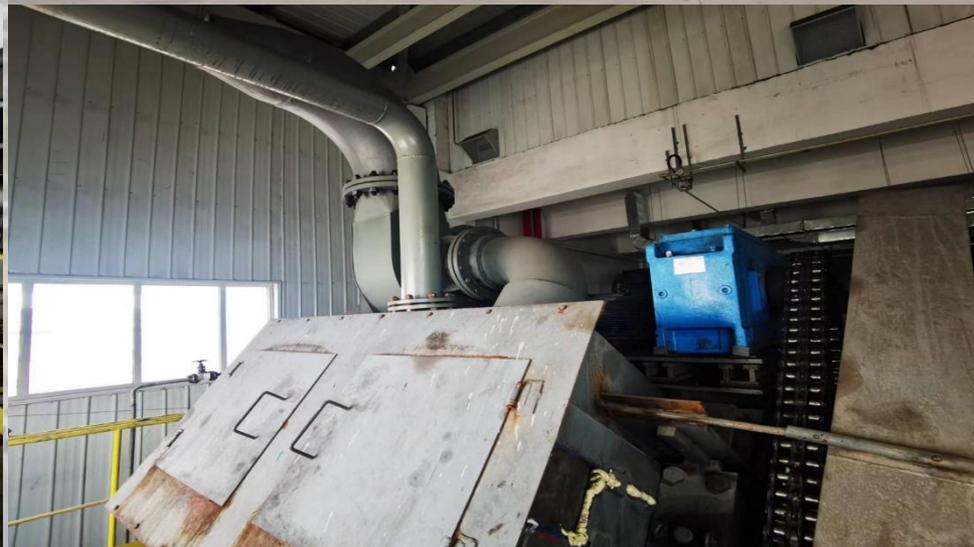
运行中气化一楼频繁出现有毒气体报警，经现场判断为捞渣机密封不严导致CO气体外溢导致。在捞渣机机头处增加抽引风机，将气体强制引入室外，同时对捞渣机进行有效密封，解决了这一问题，改善现场职业卫生环境。

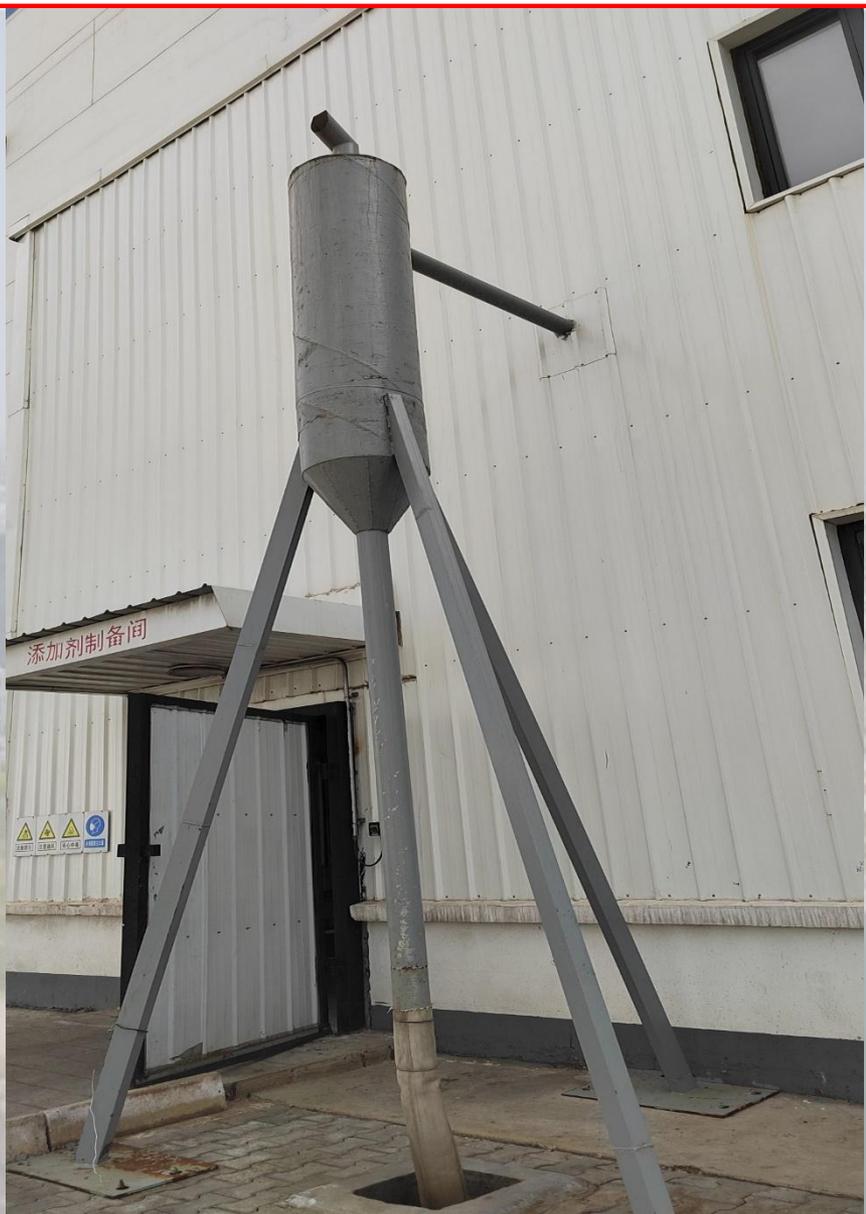
我公司使用干粉添加剂，现场飞尘严重，污染现场环境，利用旋风分离器及抽引原理，增加喷射器保证溶解罐内为负压，在出口加装分离器，解决了现场污染问题。

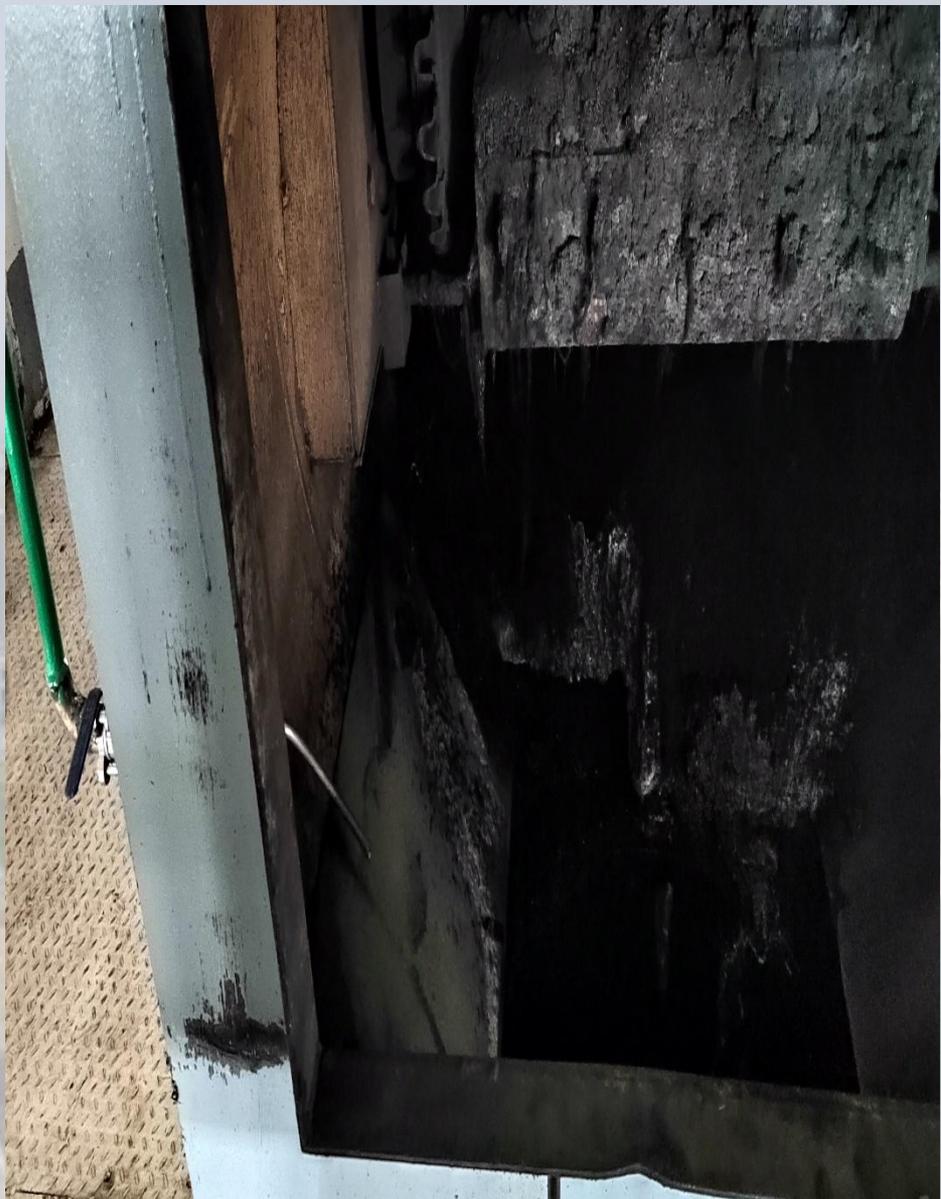
皮带秤落煤口经常积煤，通过集思广益，找到很好的处理方法，在落煤口增加一路喷淋水，减少堵煤机率，减轻了员工的工作量。

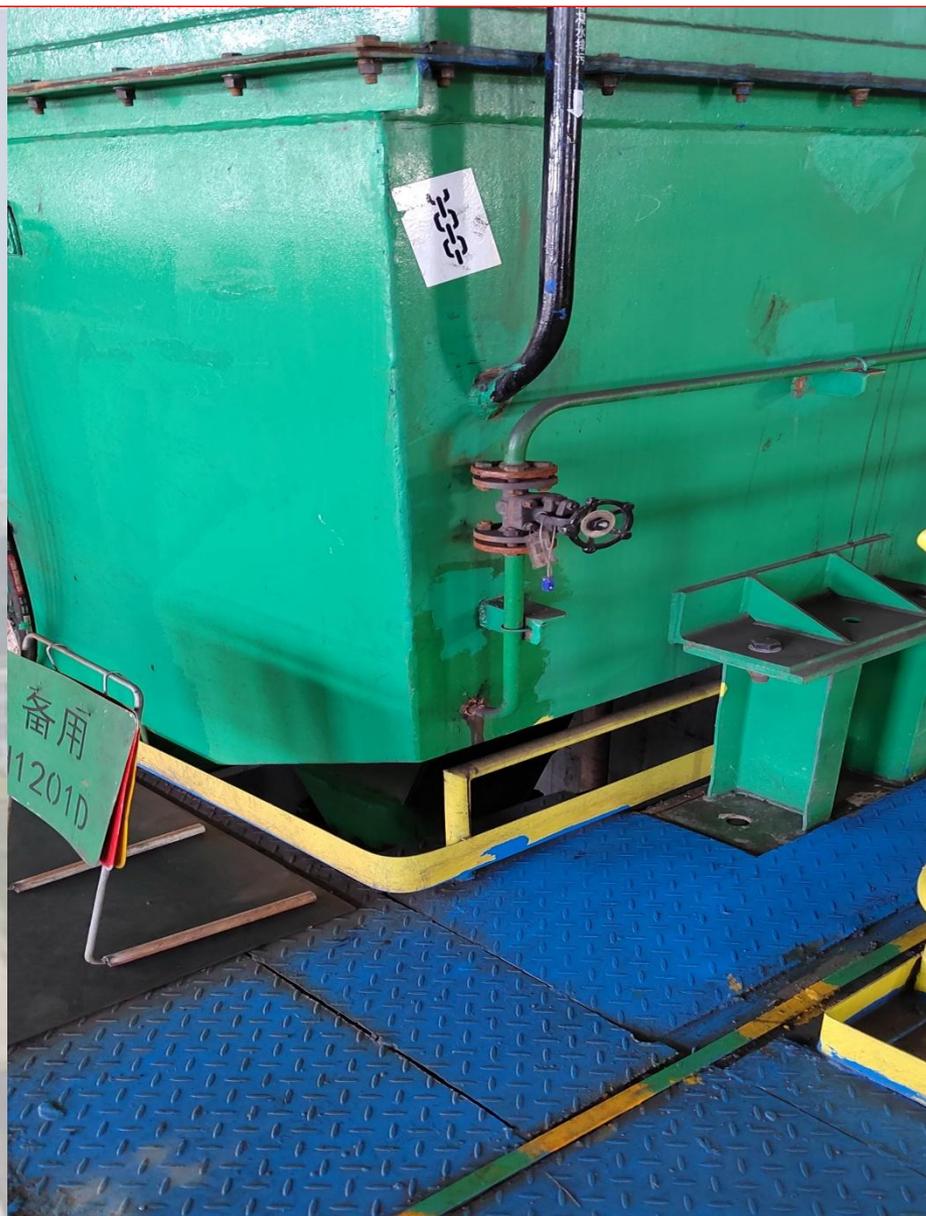
磨机滚筒筛斜溜槽处经常被粗粒子堆积起来，容易反向进入低压煤浆泵，在斜溜槽处增加一路冲洗水，该问题得以解决，提升煤浆品质，稳定系统运行。

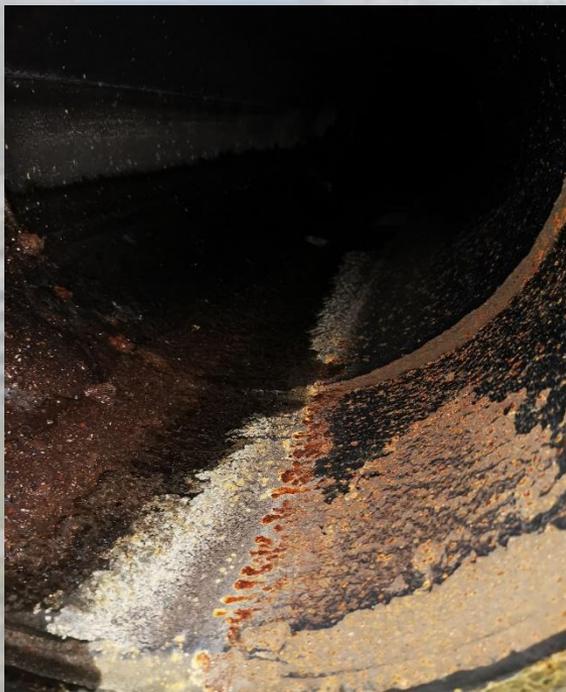
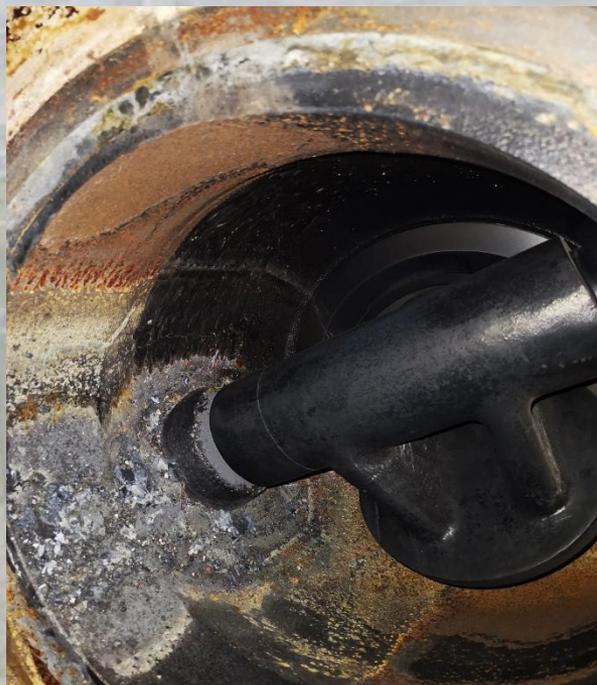
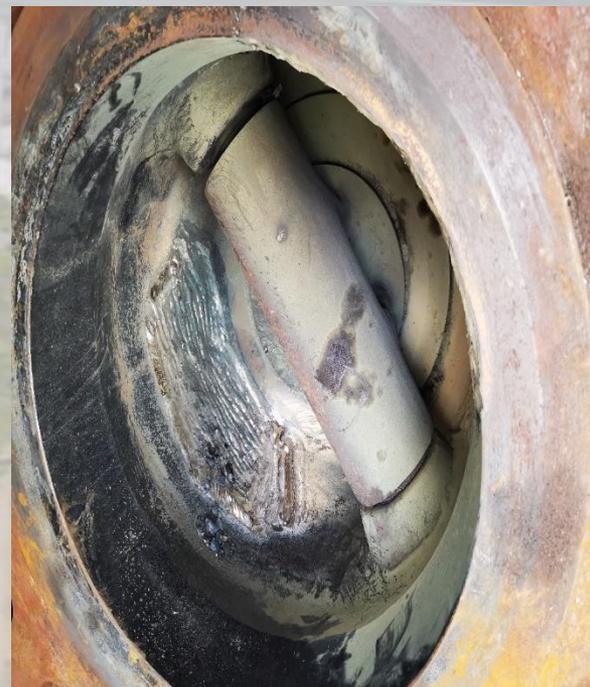
激冷水管线调节阀本体及调节阀后短节冲刷严重

运行两个周期后，例行拆卸检查激冷水管线结垢情况时发现，激冷水调节阀阀体及阀后管道冲刷严重，管道冲刷有约6mm深坑，备炉时对阀体及阀后管道冲刷区域进行补焊处理，待下周期复查冲刷情况。

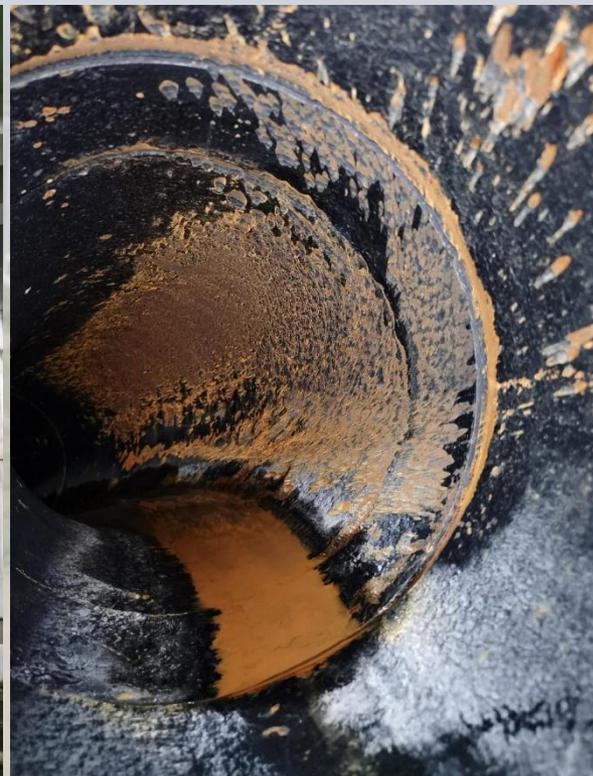
渣水系统黑水排放相关管线阀体及短节冲刷严重

运行一个周期后，例行拆卸检查黑水排放管线结垢情况时发现，黑水排放角阀阀后缓冲罐堵板冲刷，防冲座冲刷严重，备炉时对防冲座进行补焊处理，待下周期复查冲刷情况。

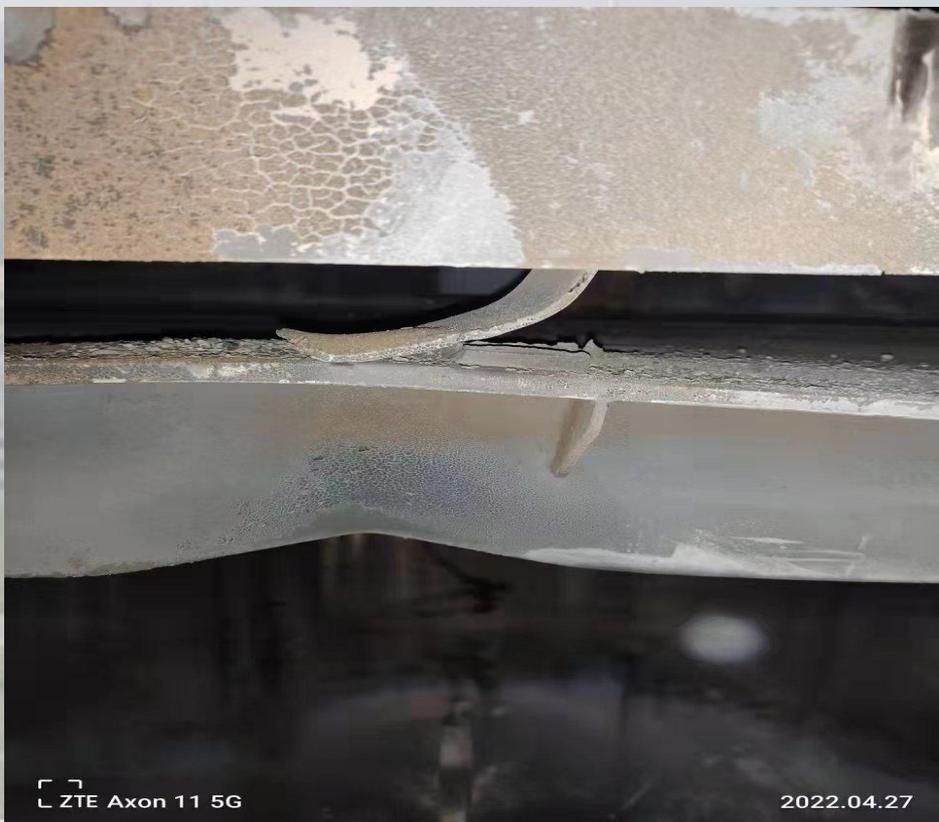
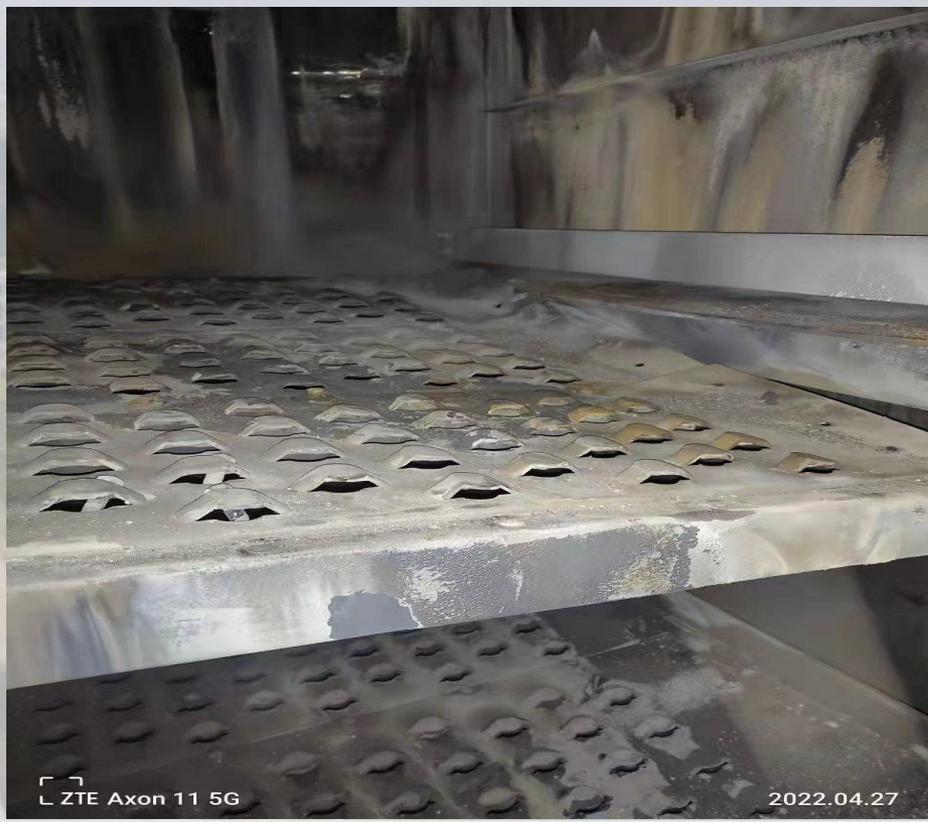
蒸发热水塔塔盘变形、带水严重影响灰水品质

运行一周期拆塔盘通道检查塔盘时发现，下层塔盘支撑梁、塔盘、受液盘变形严重，后联系设计方对塔盘进行改造加固，联系厂家对变形塔盘进行校正，目前此问题尚未得到彻底解决。

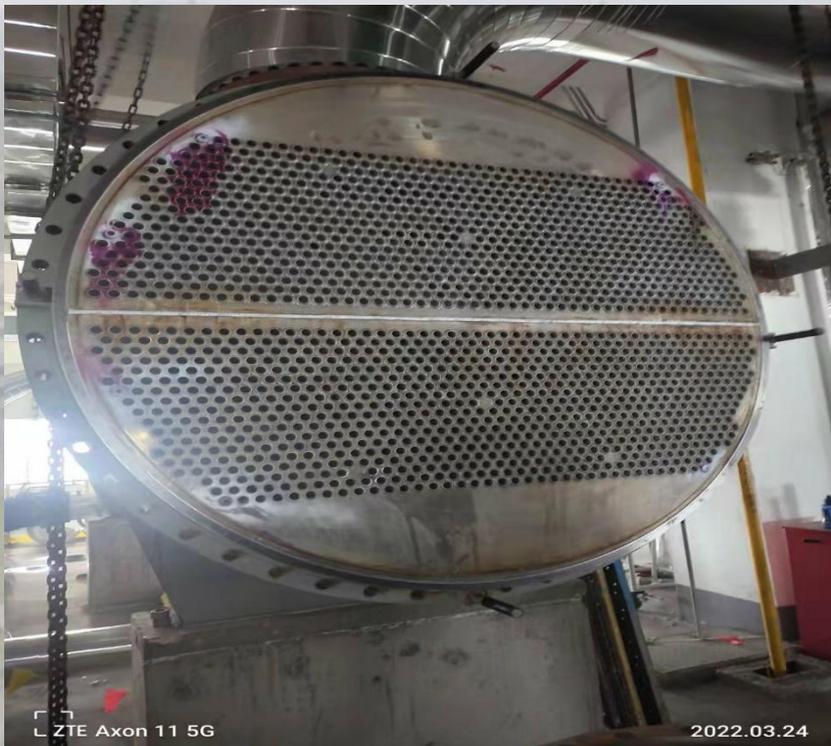
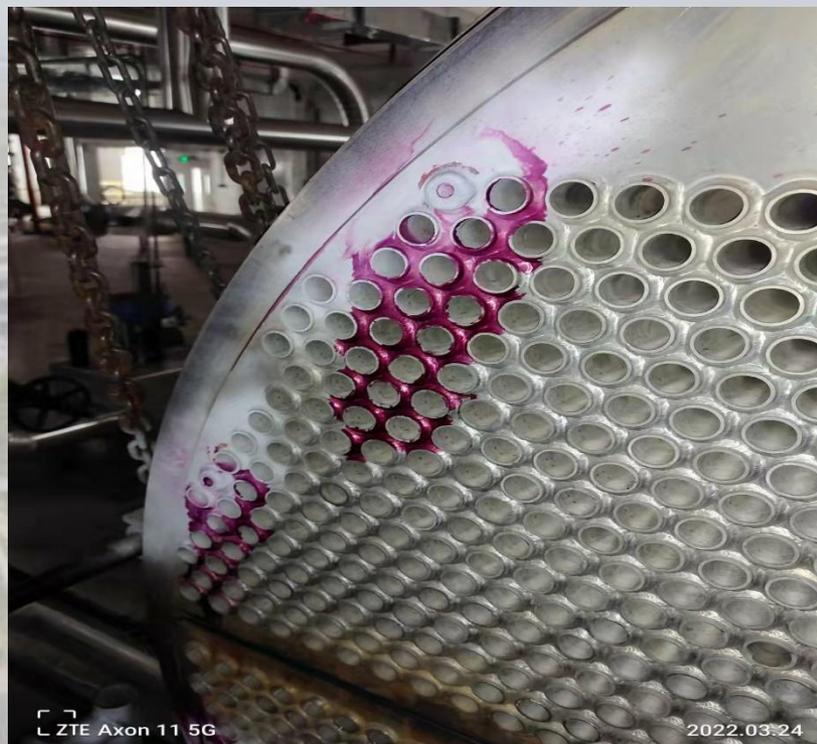
真空闪蒸冷凝器逐台出现列管泄露

运行期间发现真闪冷凝器内部列管泄漏，备炉期间联系厂家到场进行列管查漏堵漏，问题目前尚未解决。

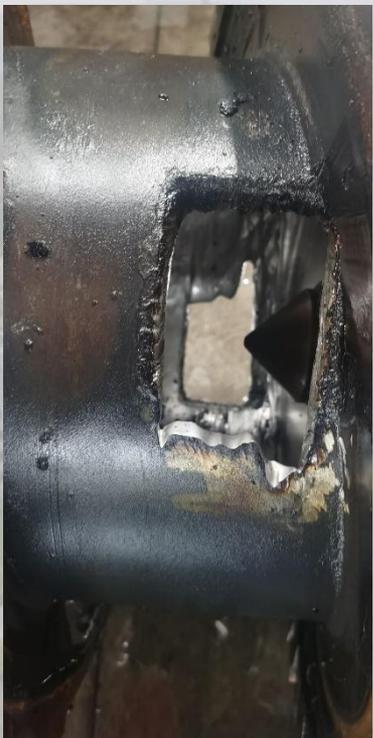
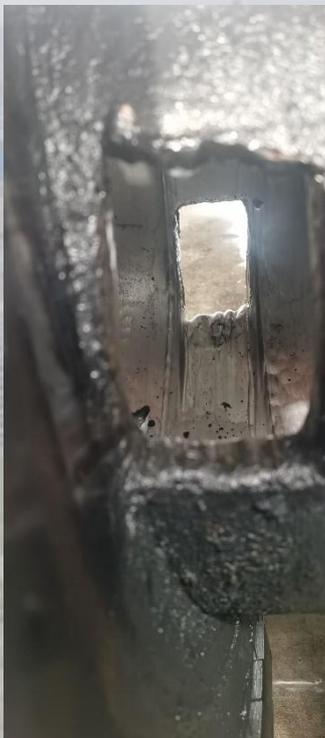
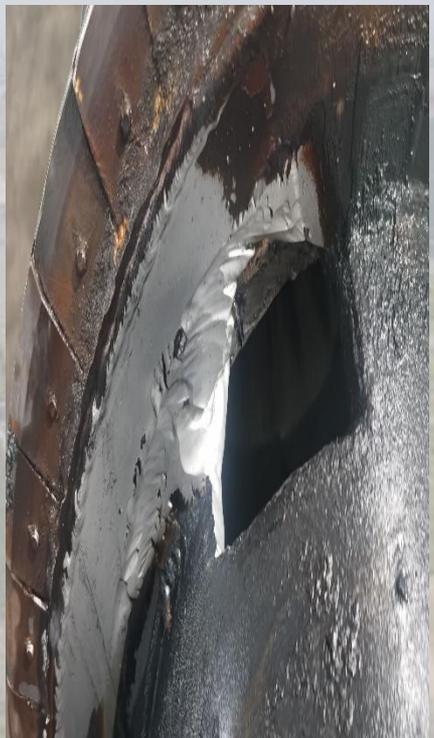
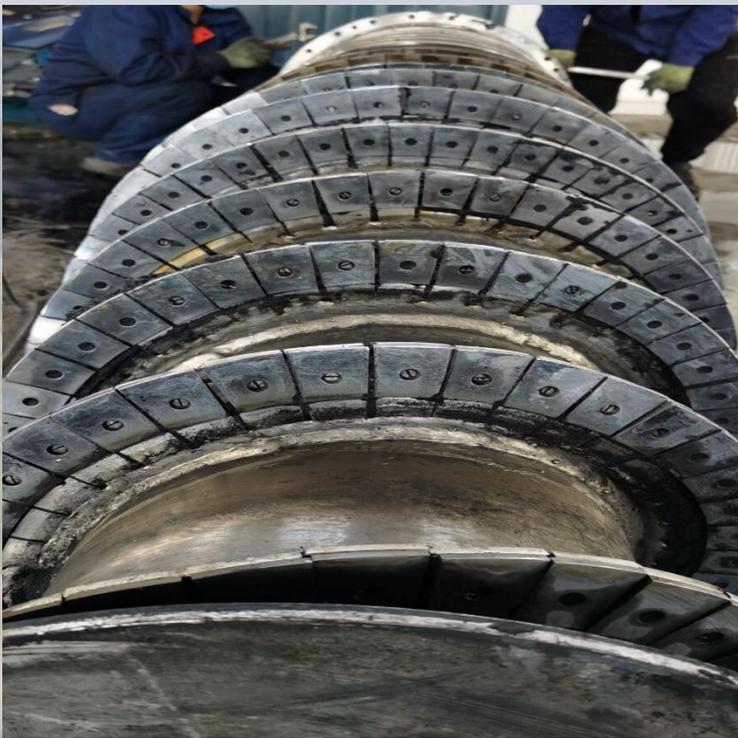
离心机部件磨损严重，制约系统稳定运行。

离心机运行时振动变大，拆解后发现螺旋磨损严重，与厂家沟通增加碳化钨耐磨刀头。
