科技攻关、挖潜增效，探索四喷嘴气化装置运行长周期

兖矿鲁南化工有限公司

多喷嘴对置式煤气化技术应用经验交流会

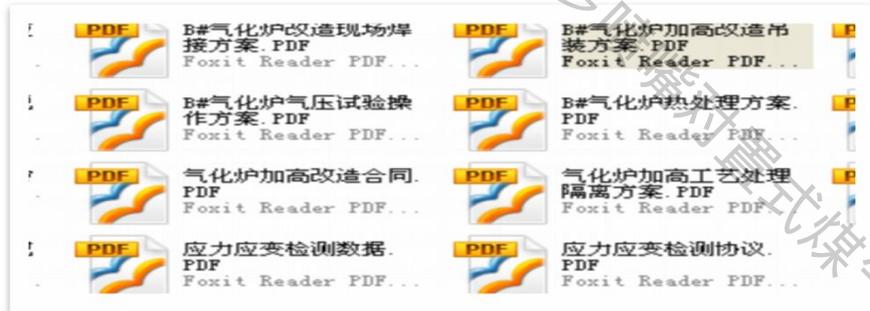
加高前的准备工作

制定具体加高的实施方案、热处理方案、焊接要求、施工质量检测以及加高后气密试验等

系统进行彻底的工艺处理，和气化炉相连的设备和管线全部隔离。并对煤一个隔离点进行签字确认

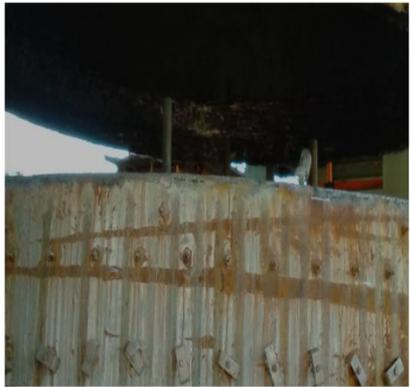
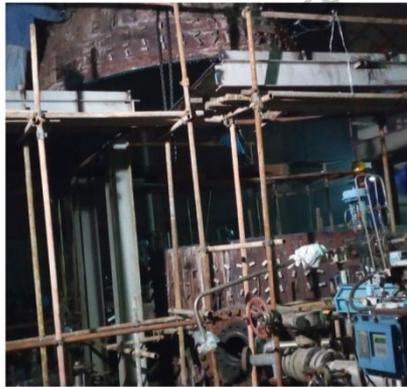
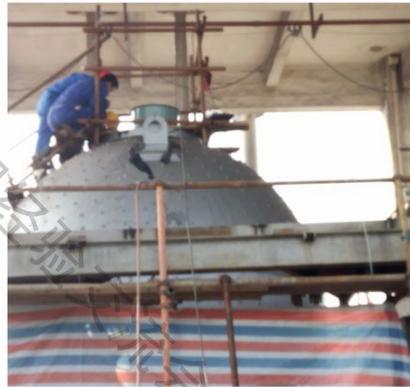
工厂预制：依据设备改造图纸，先由制造厂卷制需增高的筒节，并将新制造的拱顶封头与其焊接，在制造厂经无损检测和热处理后运送至气化炉改造现场。

现场安装：现场安装时，仅需焊接一道焊口。先去除耐火砖，然后进行内部清理，于确定位置处对气化炉筒体进行环形切割，打磨下半部分气化炉的切口；将组对好的上半部分炉体（拱顶封头和增高的筒节预先在制造厂焊接，）与下半部分进行焊接；经无损检测、热处理后，砌筑烧嘴以上部位的耐火材料；最后进行相关的检查验收等工作。现场吊装及焊接时间约一周。

外围改造：气化炉加高后其表面热偶和内部耐火砖布置也要进行相应的改造。根据加高的高度增加表面热偶的分布密度和高度，确保能全方位的对加高部位进行监控。对耐火砖的形状和堆积密度进行重新计算，保证耐火砖能够完全按照改变后的炉内空间进行全接触分布，确保不会出现偏差。

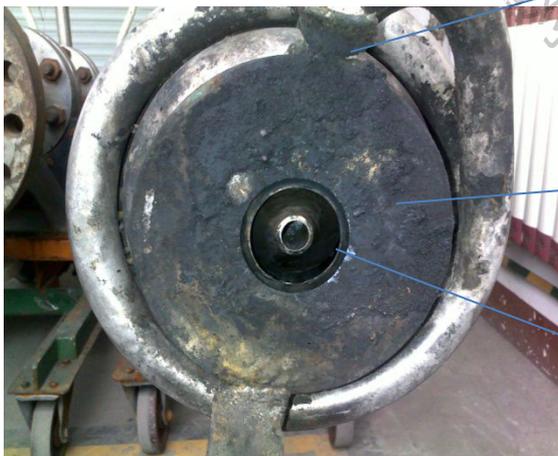
使用100天左右烧嘴情况

焊口完好未出现明显开裂情况，挡板依然完好

表面未存在龟裂现象

各通道磨损均匀，且无大块异物

2017年气化车间烧嘴使用寿命平均超过95天，未出现因烧嘴原因而导致系统被动退出的事故。使用一个周期后，烧嘴整体头部情况保持良好，未出现磨损不均匀或明显损坏的现象。

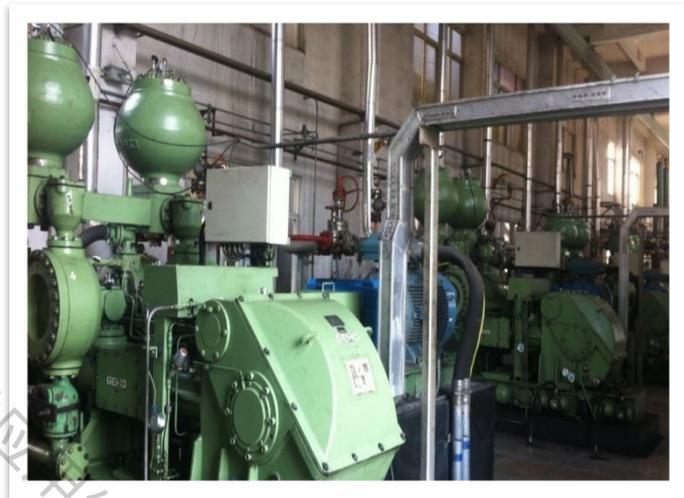
高压煤浆泵情况介绍

鲁南化工气化车间共有两种型号高压煤浆泵，6台奇好泵（其中两台为单缸单作用，四台为双缸双作用）和4台菲洛瓦泵，对于两种不同型号的泵，我们都积累了一定的经验。

类别	菲洛瓦		奇好	
	现场情况	实际运行关注点	现场情况	实际运行关注点
进出口活门	活门为特殊金属材料球结构	阀球表面撞击情况	活门为丁腈橡胶材质	掌握橡胶材质的磨损速率，及时更换
补排油系统	机械补排	需定期检查补偿阀及隔膜腔内附件设施未出现补排异常情况	仪控补排	仪控控制做好电磁阀和补排油系统检查和维修，未出现补排异常
出口缓冲装置	瓶式缓冲罐，每个隔膜腔对应一个	系统处于低压区时，缓冲罐工作不稳定，会伴随敲击声，需及时处理	囊式缓冲罐，缓冲面积较大	运行压力尽量避免在60%左右运行，其它区间缓冲效果整体稳定
易损件消耗	油封、活门橡胶圈、隔膜等	均控制在8000小时左右	油封、活门阀头、阀座、隔膜等	均控制在8000小时左右
机械部位	曲轴连杆系统	未出现异常	曲轴连杆系统	未出现异常
隔膜	圆隔膜和平隔膜	一定做好相应检修时的各项工艺处理	隔膜	做好排气工艺处理

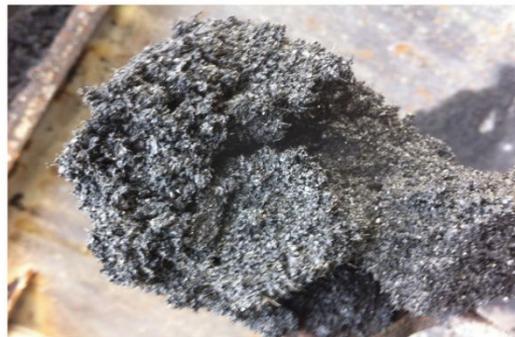
- 1.具体流程：控制室通过指标变化发现灰熔点变化，然后通知现场及时观察近2小时之内渣样变化。通过观察的结果再对炉温进行调节。
- 2.观察渣样的标准一定要统一，车间和班组正常情况下最好能够固定人群进行观察。
- 3.观察渣样不能局限选取某一时间段，要从全局观察。
- 4.不同煤种配比即使在同一温度下，渣样形态是有变化的。通过多看、多总结才能把握规律。

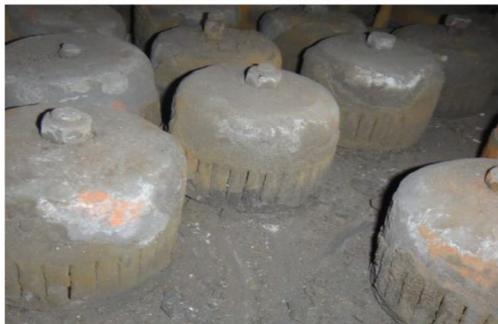
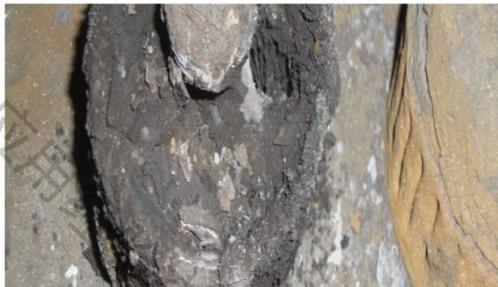
塔盘结垢

水洗塔塔盘起到洗涤和降温的作用，随着运行时间的增长，加之系统水质的变化，水洗塔塔盘极易出现结垢的现象。此处结垢成分中以磷酸盐和硫酸盐居多，所以整体垢质较硬。在运行的过程中不易通过合成气带走。水洗塔带水尤其是在运行时间较长的情况下容易出现。

鲁南化工气化车间前几年也是经常出现类似问题，尤其是D气化炉。因为由于后系统需要，D炉每年只能有一次停车换砖的机会，利用这段时间才能对现场塔罐和塔盘进行清理。在运行的后期容易出现水洗塔带水现象。带水较为严重的时候，冷凝液的回流量超出正常值的2倍。对本系统和后系统的运行安全带来隐患。

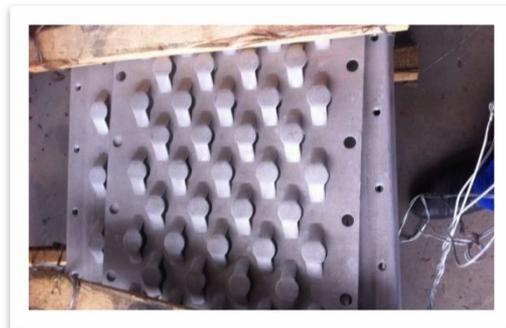
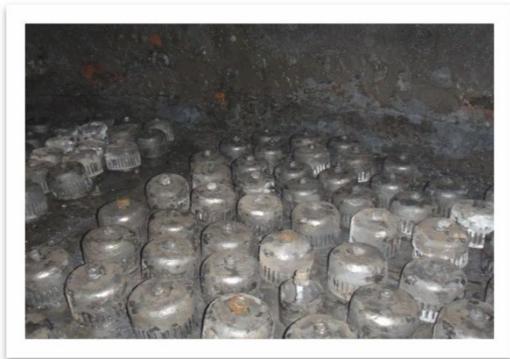
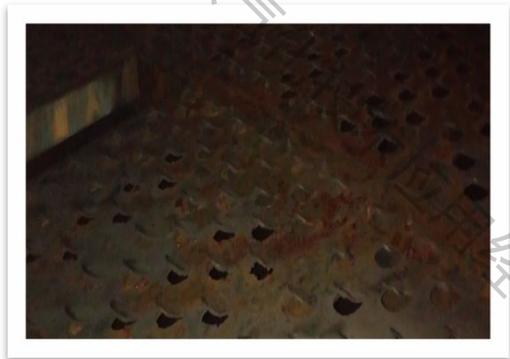
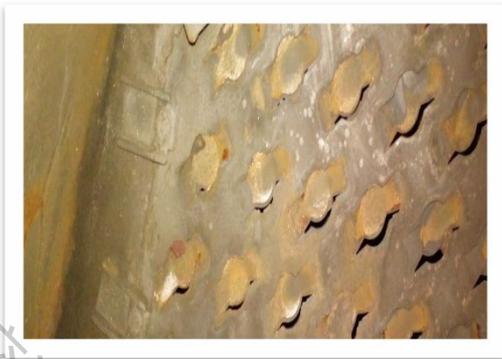
塔盘换型和改造

根据这一情况，车间决定对塔盘的形式进行更换。在满足煤气洗涤要求的前提下，经过计算，使用两层固阀塔盘和两层舌型板代替原泡罩塔盘的下面四层。上面两层由于是高温冷凝液洗涤，水质比较干净和稳定再者保障洗涤效果所以还是采用泡罩形式。

重新投入使用后，运行一段时间后，系统未发生不可控的带水现象。现场检查，塔盘的结垢情况远远好于以前

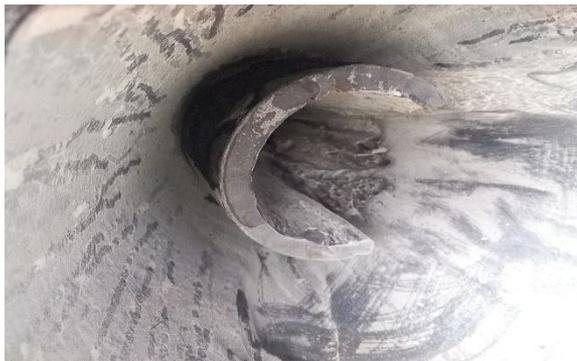
所以每次检修的过程中要加大对入闪蒸防磨板的检查。防磨板容易泄露，尤其是发生局部磨损，有很大原因是因为仪表压力调节自调阀内部防磨套磨损造成偏喷导致的。

防磨套磨损是造成偏流的主要原因

仪表对防磨套定期更换后，下部防磨板磨损速率明显降低，而且未再出现防磨板局部磨损而导致泄露的事故

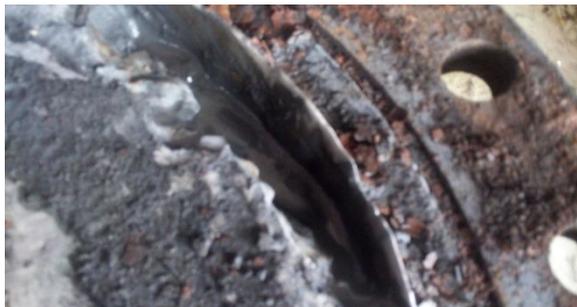
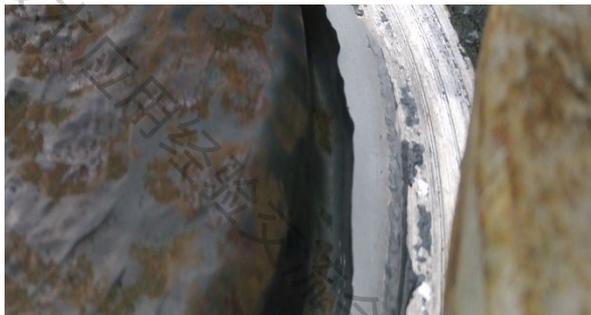
防磨板磨损变化
