# 昊华国泰四喷嘴气化炉运行说明

昊华能源-鄂尔多斯市国泰化工有限公司  
2017.11.10

多喷嘴对置式煤气化技术应用经验交流会

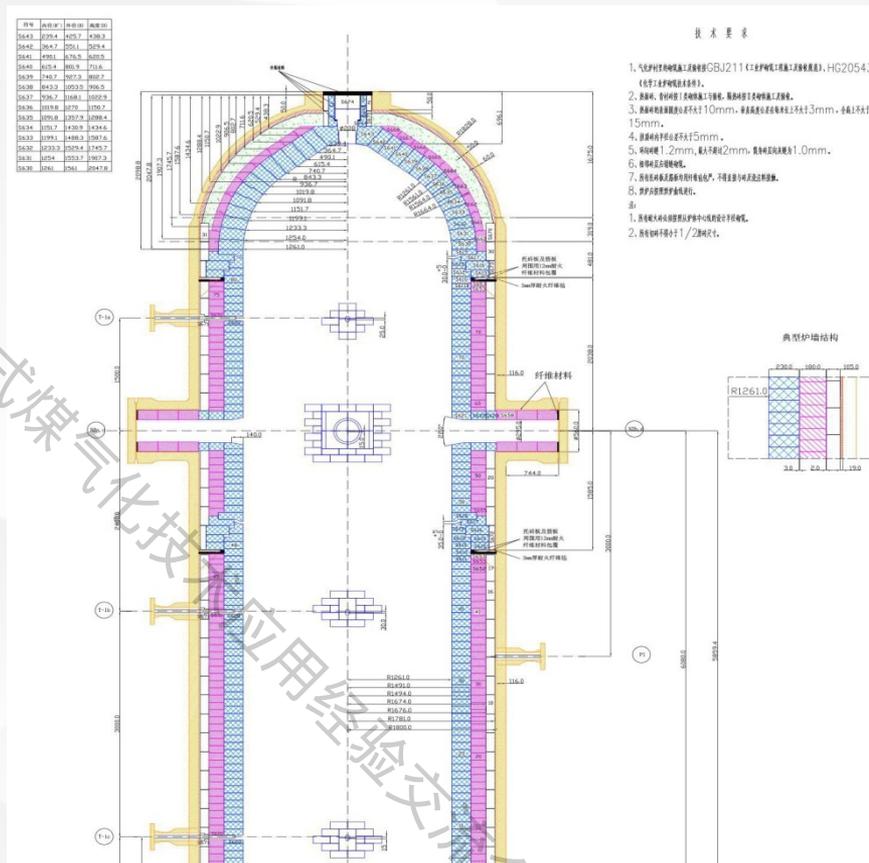
R1301A累计运行 9526 h后测量数据；  
测量数据显示：拱顶砖（上膨胀缝以上）由原来300mm烧蚀至146mm；  
烧嘴砖以上至上膨胀缝S610砖由原来230mm烧蚀至剩余100mm；  
烧嘴砖以下至下膨胀缝以上由原来230mm烧蚀剩余40mm；  
下膨胀缝从S613起以下九环上一周期以进行更换（运行累计7894h），烧蚀量并不明显；  
下筒体由原来的230mm烧蚀至109mm；  
注：结合历次测量结果，各部位炉砖单次烧蚀量基本均匀；  
其中烧嘴砖以下2.4m，烧嘴砖以上2.0m的磨损最为严重，有待于进一步对炉砖测量数据汇总，针对性的加强对炉壁区域温度的监测。

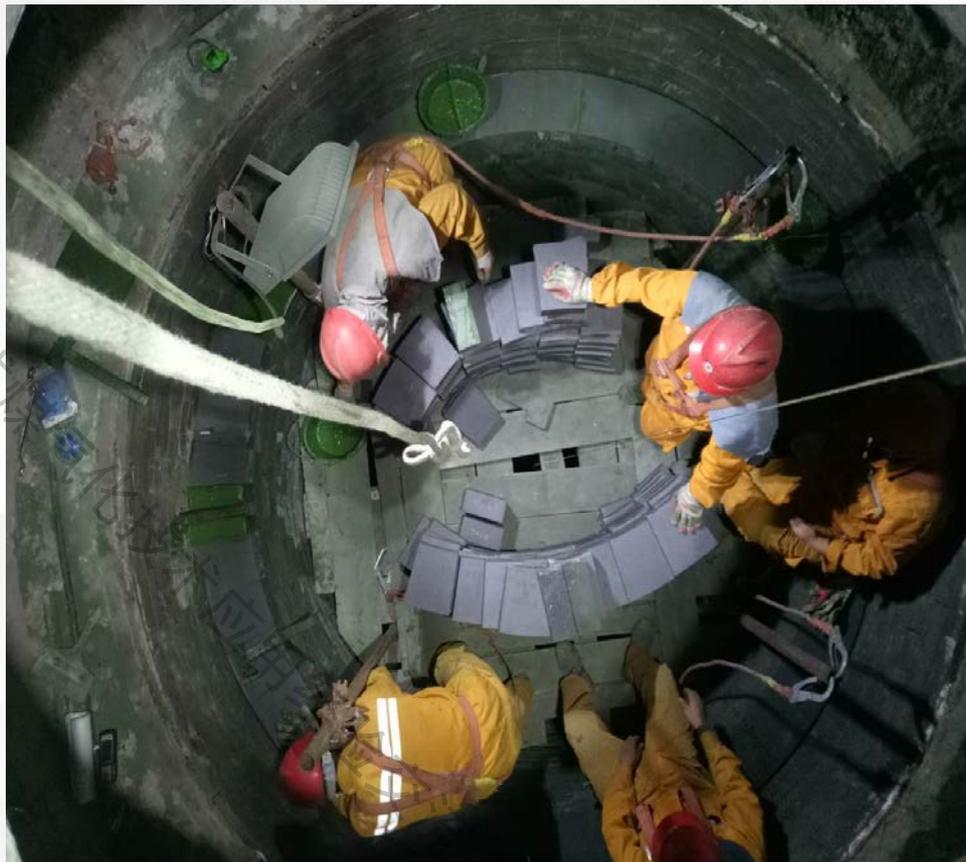
由于前期煤质各项指标较为稳定，现场渣型呈现均匀透亮的颗粒状态，入炉煤黏温特性较好。综合评估煤质特性结合气化炉实况，不断调整气化炉炉温，在保证气化炉液态排渣的前提下尽可能维持较低的操作温度。在气化炉耐火砖烧蚀严重的情况下持续运行了68天。炉壁温度虽处于偏高状态，但终究趋于稳定，考虑到继续运行存在较高的风险，目前我公司正在对下膨胀缝以上的耐火砖进行更换。

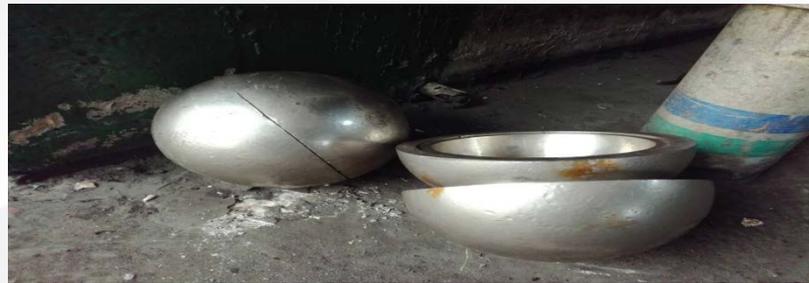
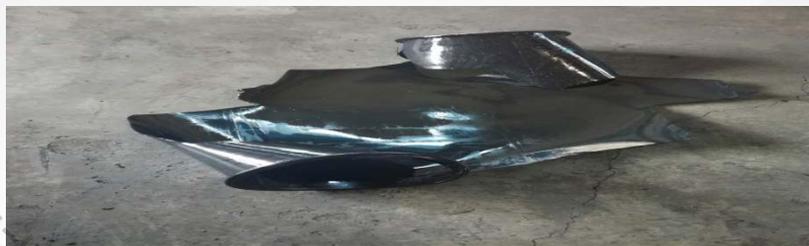
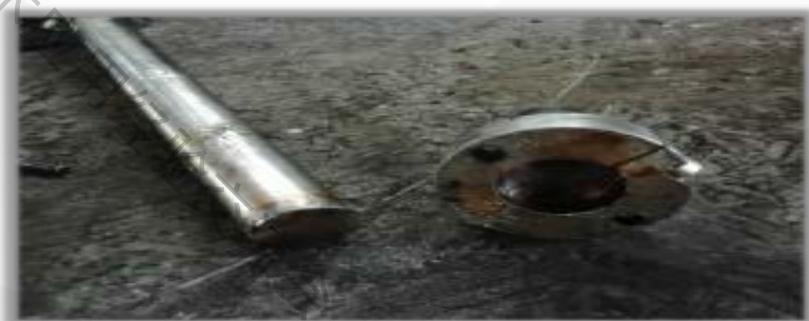
1. 我公司气化装置在2017年运行过程中非计划停车累计5次，系统氧压变化触发氧煤比高高连锁停车1次，高压煤浆泵软管破裂触发煤浆流量低低连锁停车2次，高压煤浆泵活塞杆断裂触发煤浆流量差连锁1次，全厂晃电触发连锁停车1次。

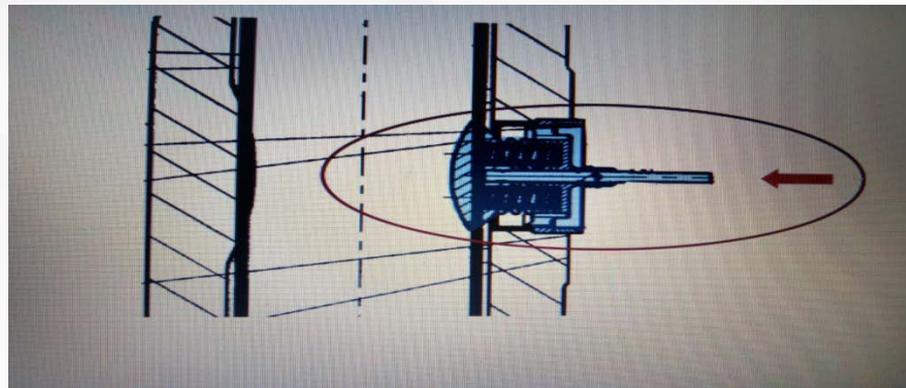
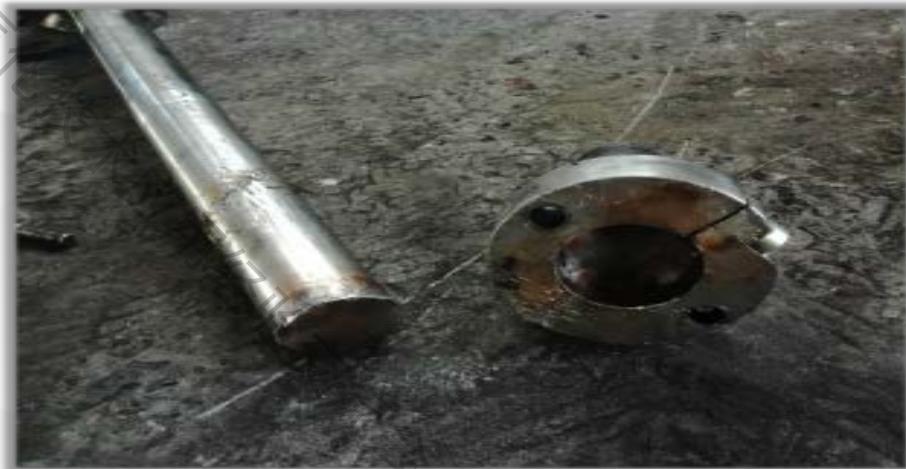
2. 针对煤浆泵软管破裂与feluwa技术服务人员进行了技术交流，认为主要原因为：生产过程中负荷波动过大，造成外软管用力碰撞隔膜控制单元的蘑菇头，首先是造成了软管的潜在损伤，然后慢慢破裂。建议：定制较软的弹簧并进行更换。

3. 针对活塞杆断裂采取了feluwa技术服务人员的宝贵意见，将断裂的活塞杆更换为新型自带液压锁紧螺母的活塞杆，目前使用效果良好，未发现任何问题。

措施：目前我公司并未进行弹簧更换，主要从设备检修质量的把控，设备起停的操作规范及提高运行过程的监督力度着手，取得了短期性的效果，有待于后续的继续观察总结。

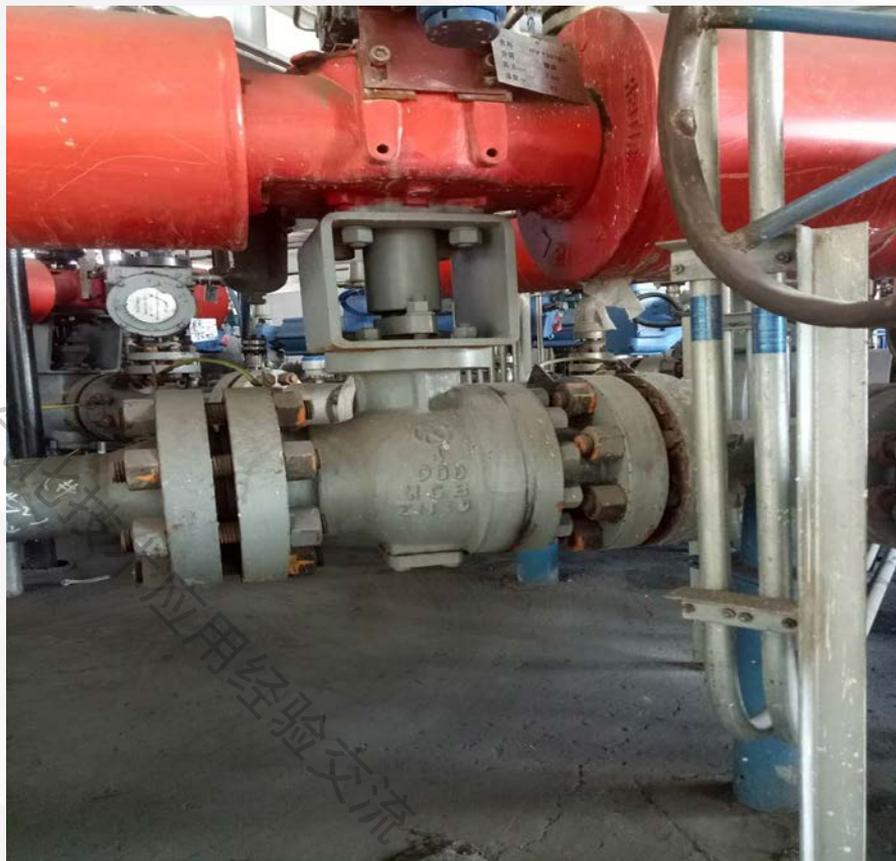
装置试车过程中，由于原始设计选用煤浆背压阀（球阀）的局限性，在线带压投料的过程中，多次出现煤浆系统的超压现象，大大增加了煤浆泵在运行过程中的风险

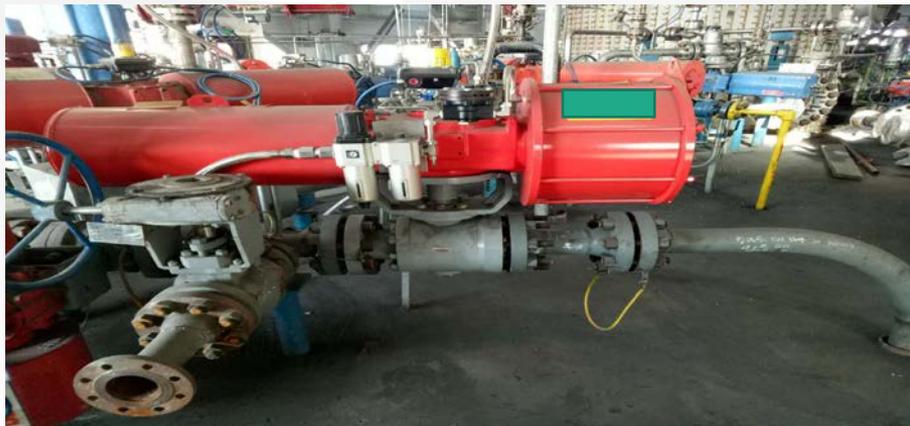
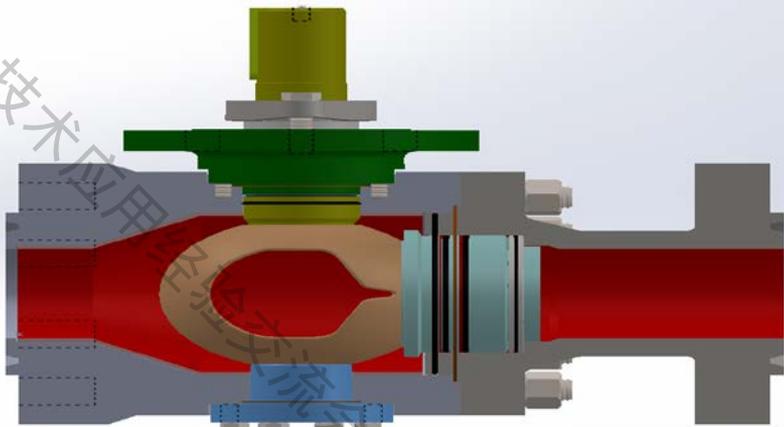
选型试验新阀门(V型金属密封耐磨球阀)  
全开时保证管道流量,需求小开度时憋压  
调节精度高,小开度憋压时耐冲刷。

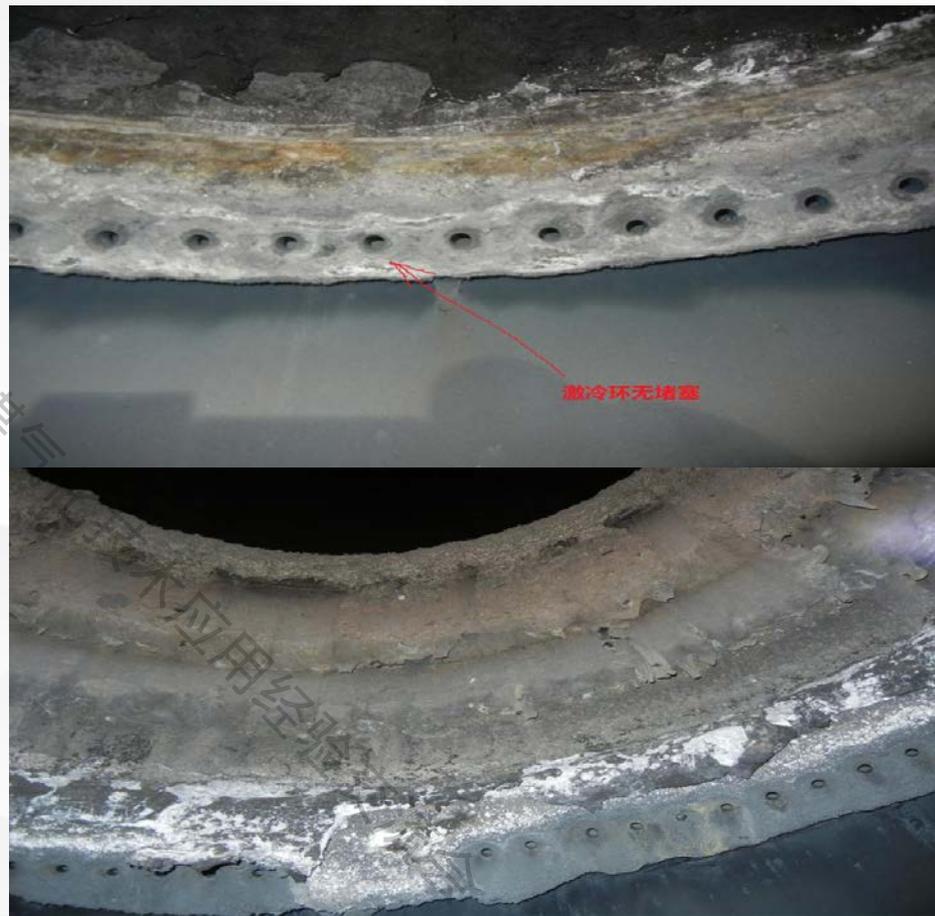
气化装置自2015.8投料试车以来，高压黑水系统保持相对稳定，从未由于激冷环的射流孔，旋流环隙堵塞导致的激冷水供应量不足系统停车，停车检查发现，只是个别喷射孔存在比较松软的覆盖面，占据总量的1/6。同时气化炉、旋风分离器、水洗塔排水量均能满足生产需求。管道结构情况也并不严重，基本上硬质垢层普遍偏薄

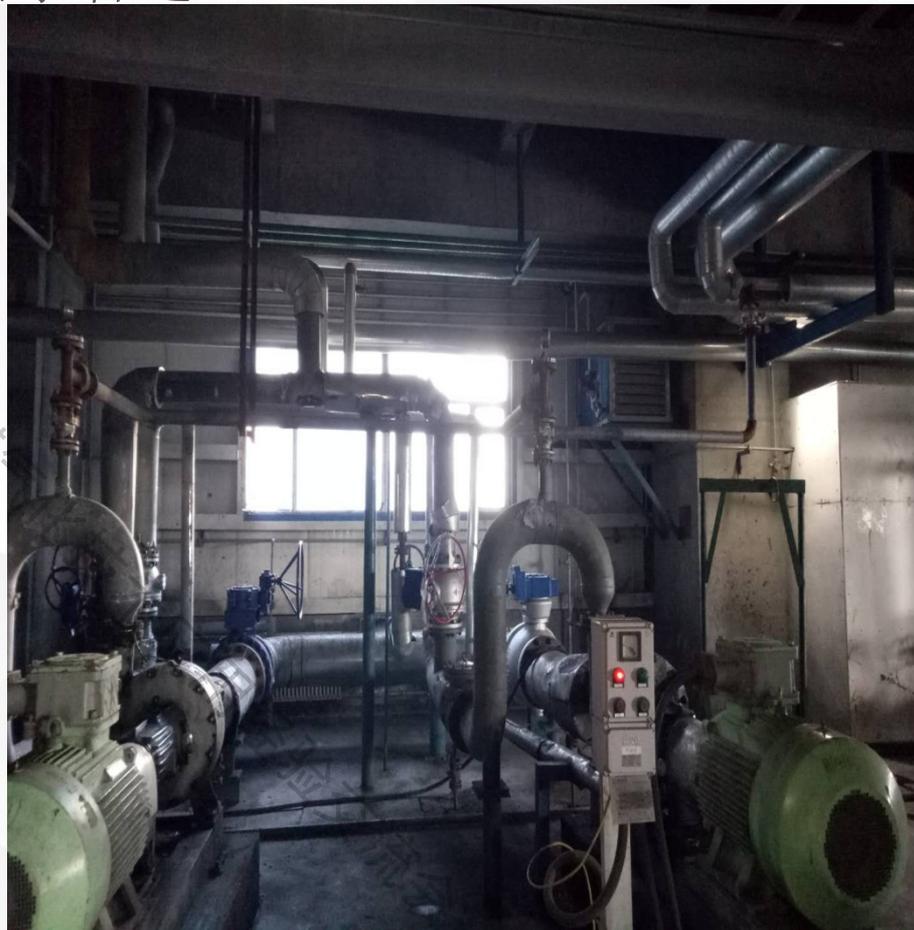
1. 灰水管道自投料试车投用以来，由于管道内壁结垢日趋严重，系统外排水量无法正常外送已经严重制约了系统长周期运行。在系统运行过程中，由于管道阀门结垢，低压灰水泵双泵运行，由于进出口阀门结垢严重导致的内漏现象无法停运任何一台运行泵。锁斗冲洗水流量不经换热器利用旁路调节最大流通量仅为 $42\text{m}^3/\text{h}$ ，利用本次大检修，进行了全系统灰水管道的清洗，经试验目前锁斗冲洗水流量旁路调节最大流通量为 $115\text{m}^3/\text{h}$ 。

2. 在低压灰水泵故障时，入除氧器的原水补充量无法满足灰水系统的循环量，利用除氧水泵回流管线将锁斗冲洗水泵出口灰水顺利引入除氧器，变相的将灰水再次循环，同时完全实现循环量的平衡。
