延长四喷嘴气化炉耐火砖的使用寿命

神华宁夏煤业集团煤化工分公司甲醇分公司

神宁集团甲醇分公司60万吨/年甲醇气化装置采用兖矿集团有限公司、华东理工大学的多喷嘴气化炉技术，由中国天辰化学工程公司设计，装置设置三台气化炉，两开一备。气化炉壳体内径3880mm，砌筑耐火砖后炉膛内径2762mm，炉砖采用洛阳耐火材料研究院的高铬砖。

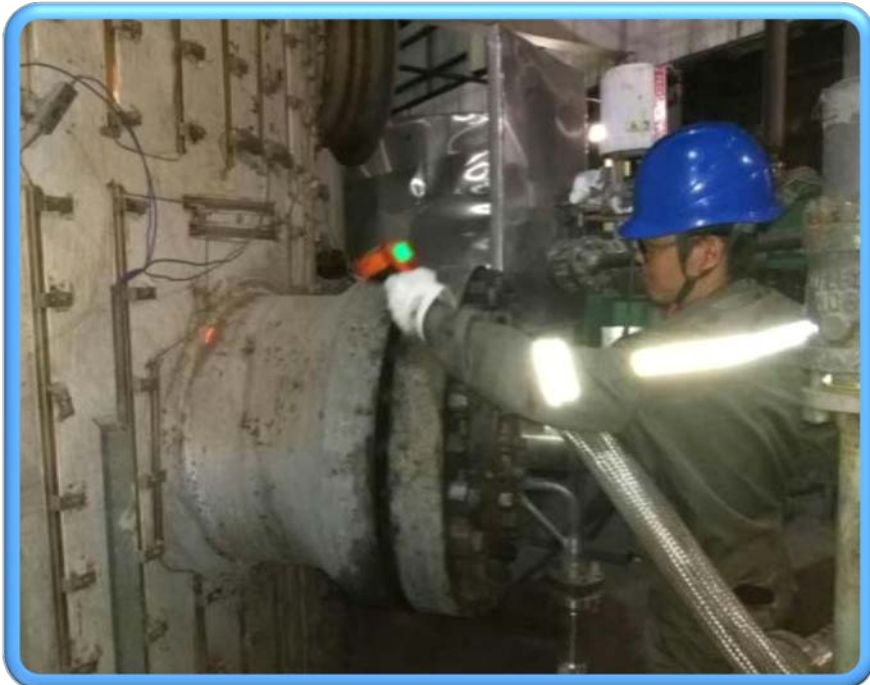
气化炉运行过程中时常出现烧嘴通道处炉壁温度高或超温现象，多次造成气化炉的停车，影响了气化炉的运行，在停车后检查发现烧嘴通道砖掏蚀严重，甚至脱落，造成超温。

由于原使用通道砖为氧化铝 Al_2O_3 空心球砖，其用材强度低，耐高温性能不高，在高温下， Al_2O_3 空心球砖很容易碎裂、脱落，在加上清理烧嘴口积渣时，通道砖很易损坏，这样很容易造成烧嘴通道炉壁的超温。

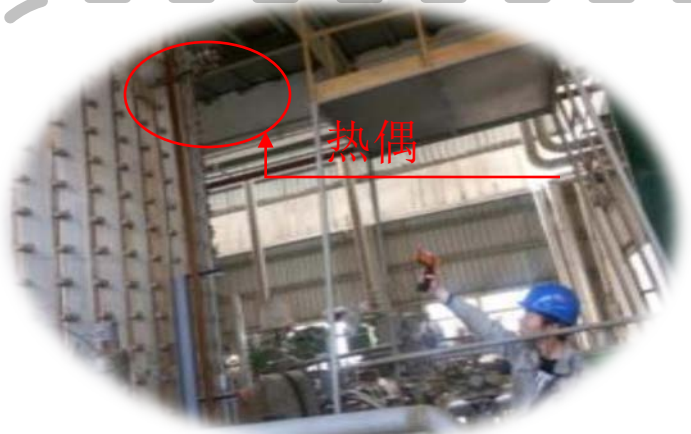
气化炉高温热偶TE1304设计开孔位置在炉砖K砖部位，与膨胀缝相连，而此位置是气化炉运行中气流集中折返处，气流对热偶的冲刷烧蚀就比较严重，极易沿着热偶孔洞，串入耐火砖内部。

仪表人员在更换气化炉高温热偶TE1304过程中易造成此处热面砖的损坏，更加容易导致气流串入K砖膨胀缝处，串入炉壁处，甚至串入拱顶，造成炉壁超温。

取消三台气化炉炉高温热偶TE1304A/B/C，对此热偶孔洞进行封堵，并利用更换炉砖时机将炉内用炉砖砌筑封堵不再留热偶孔，将炉外热偶孔用法兰盖封堵，

在气化炉升温至800℃恒温结束后，将气化炉另一处热偶TE1306（在筒体中下部）更换为高温热偶。

消除了TE1304热偶处易超温的隐患，确保气化炉稳定运行。该热偶孔洞封堵后，再未出现TE1304热偶、K砖处超温的现象。

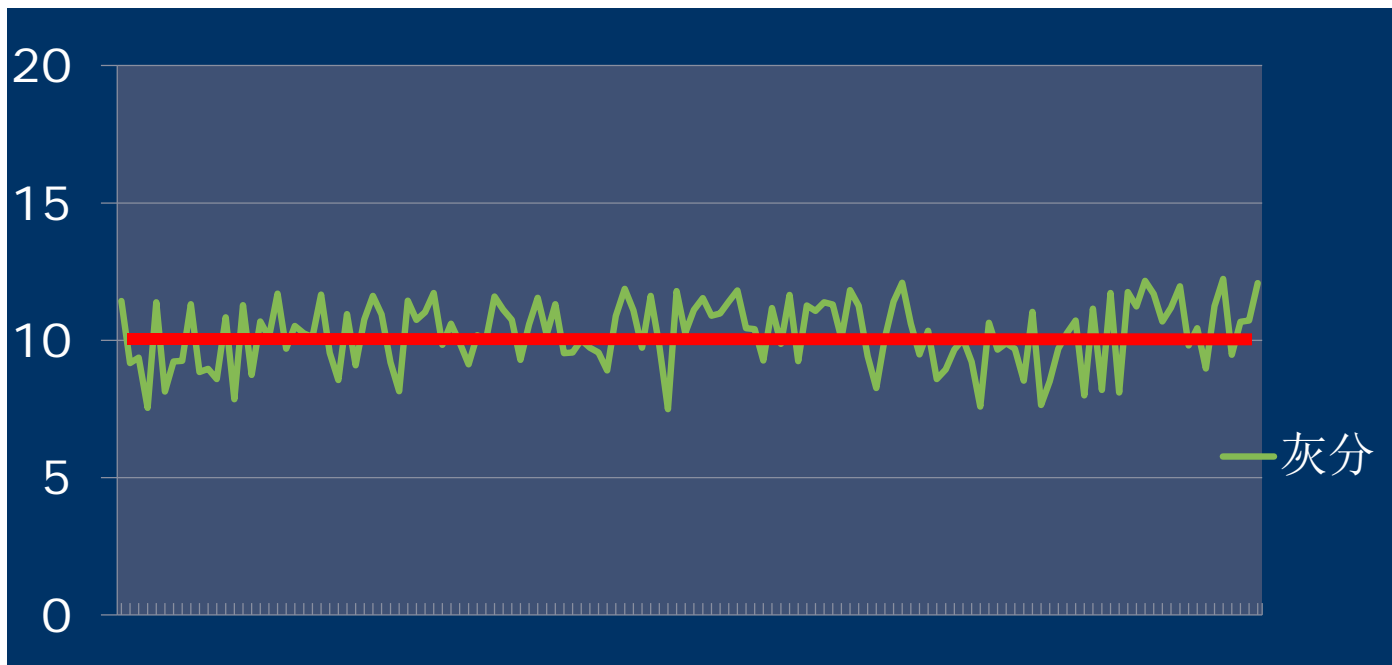
装置煤质灰分稳定10%左右，运行时操作温度1250℃，
气化炉排渣颗粒占90%亮度较亮。

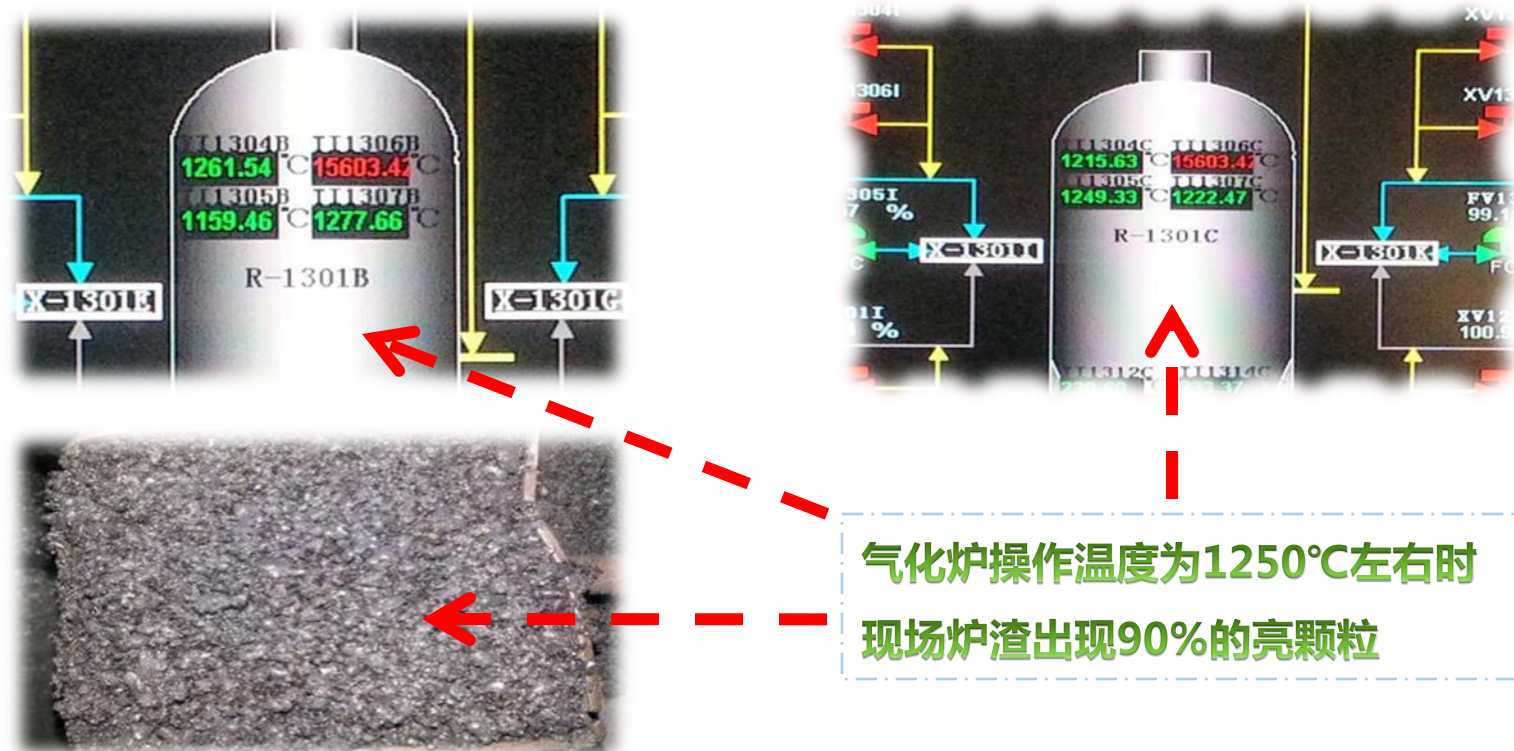
装置操作温度对高铬砖使用寿命的影响很大，气化炉温度越高，炉砖的使用寿命越低；通常在合适的操作温度以上，每增加100°C，炉砖的侵蚀速率就会增加4倍，经过摸索，将操作温度控制在1150°C左右，炉况运行平稳，停炉后检查，炉砖的侵蚀速率降低。
