安徽华谊化工有限公司

多喷嘴水煤浆气化工艺各工段 堵塞结垢分析

报告人：王凯

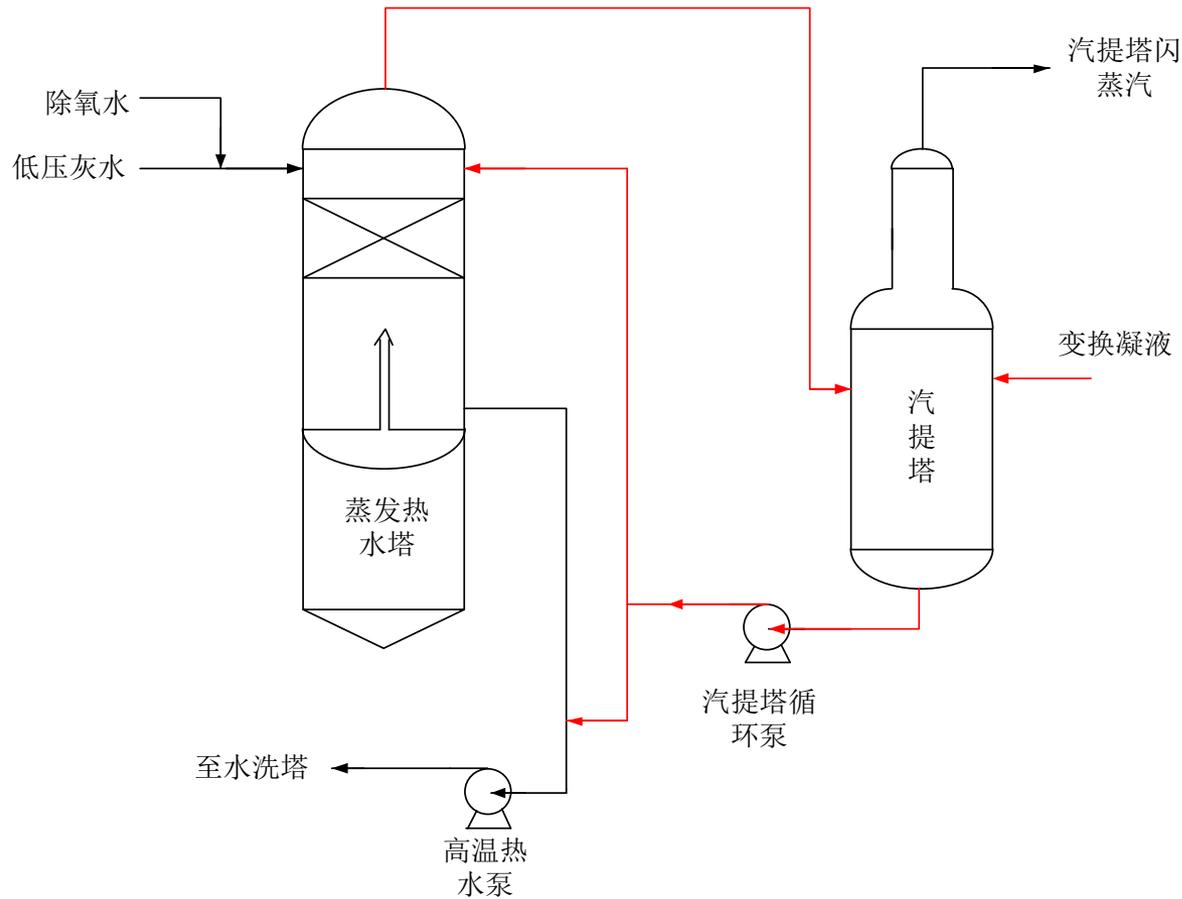
蒸发热水塔与汽提塔流程图

- **堵塞位置：**蒸发热水塔填料，高温热水泵进口
- **堵塞表象：**填料堵塞出现蒸发热水塔带水，运行工况不稳定，闪蒸汽忽大忽小。高温热水泵进口管线堵塞导致泵出口压力下降，打量不行，严重的泵出现汽蚀现象。
- **灰垢成分：**通过XRF分析发现主要成分为碳酸钙。

灰垢形成原因：蒸发热水塔填料出现堵塞后，闪蒸工况恶化，闪蒸汽携带大量液态水进入汽提塔，进而导致汽提塔工况恶化，操作温度降低，大量变换凝液中的氨氮无法汽提，汽提塔凝液中PH升高，返回到蒸发热水塔上部与高硬度的灰水混合后发生反应，生成碳酸钙结晶析出，加剧了蒸发热水塔填料的堵塞，进而蒸发热水塔工况更加恶化带水更加严重，形成了恶性循环。同样汽提塔釜液进入高温热水泵进口也会与高硬度灰水混合结垢。因此控制好汽提塔，降低塔釜液的碱度就成为打破恶性循环的关键。
