昆山宝盐气体有限公司 煤气化运维汇报

2022年9月

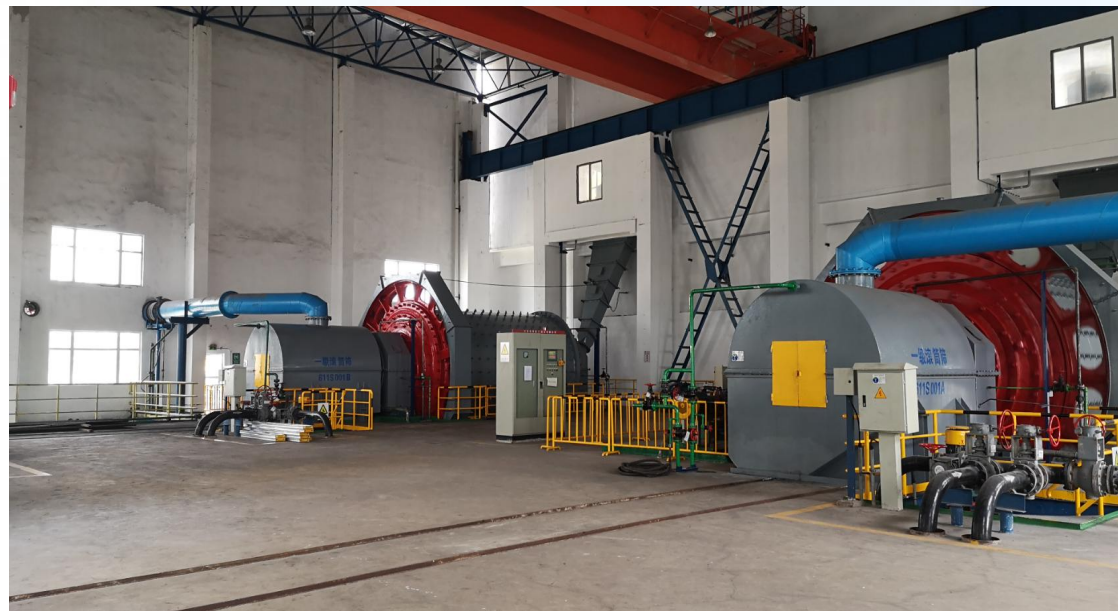
1、煤浆制备系统运行情况

宝盐公司现有**AB**两套煤浆制备系统，采用一开一备运行模式，**75~80**天例行切换检修，工况稳定；**22**年公司首次对**B**套磨机整体大修、钢棒重新级配，对一级滚筒筛筛孔放大，目前煤浆浓度稳定在**61%**左右，项目投产七年多，未曾发生过断棒；

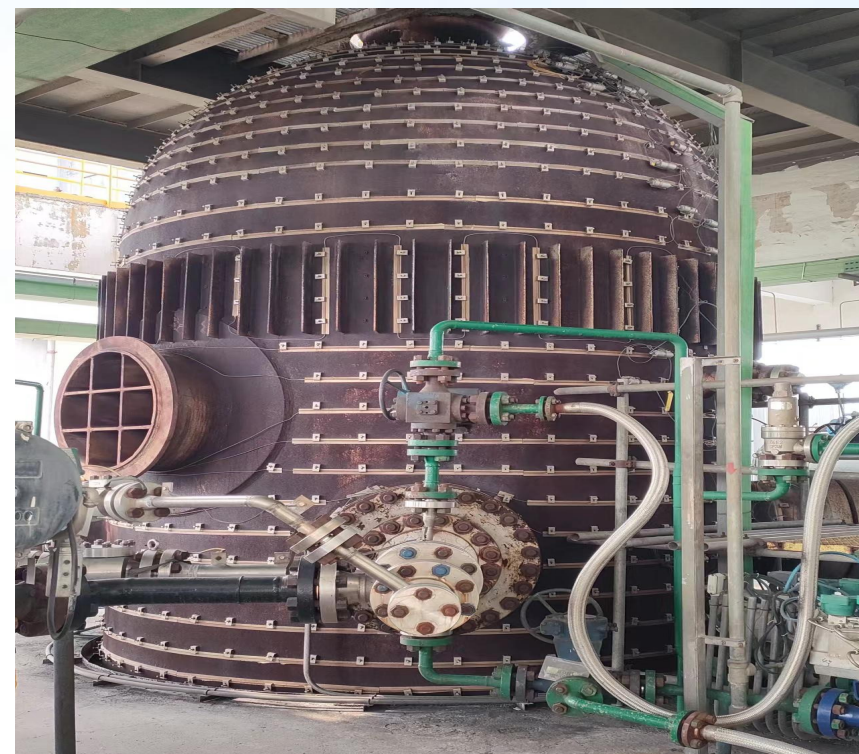
2、气化系统运行情况

宝盐公司现有AB两套气化系统，采用一开一备运行模式，设计操作压力6.5MPa，投煤量1350t/d，全年运行时长8000h左右，单炉运行周期70-80天，最长运行时间92天；项目投产七年多出现过一次烧嘴盘管烧穿事故；

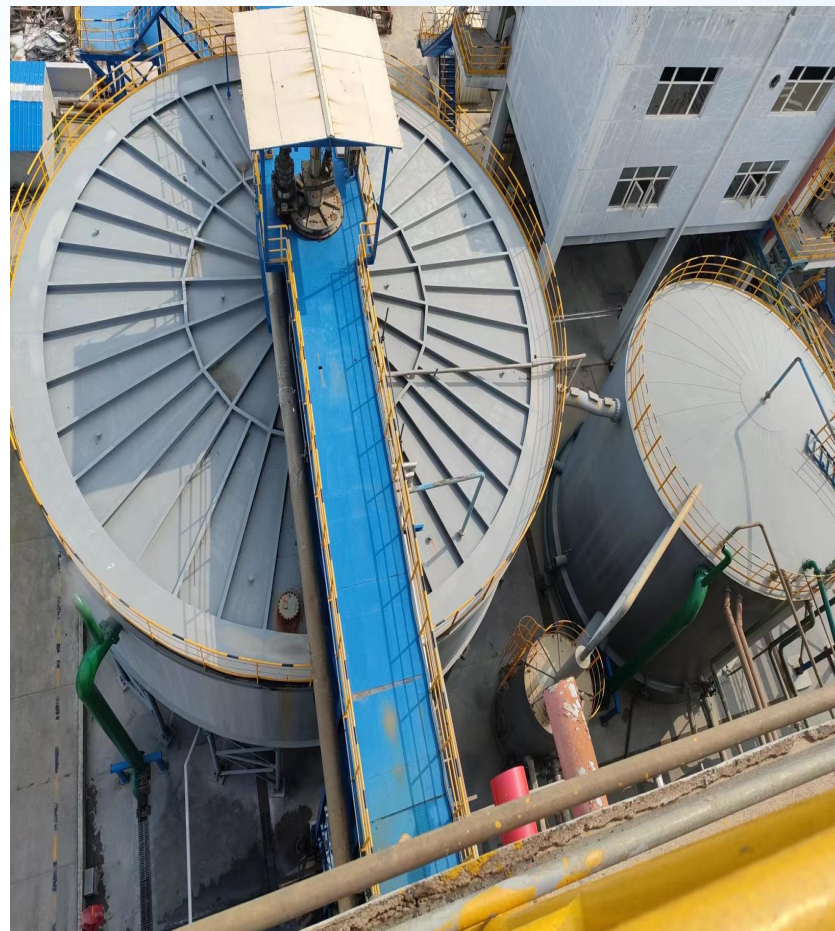
3、渣水系统运行情况

宝盐公司现有**AB**两套渣水处理系统，采用一开一备运行模式，渣水系统采用三级闪蒸原理，两套渣水系统公用一套沉降槽、一套灰水槽，同时配备有两套带式压滤机、一开一备；

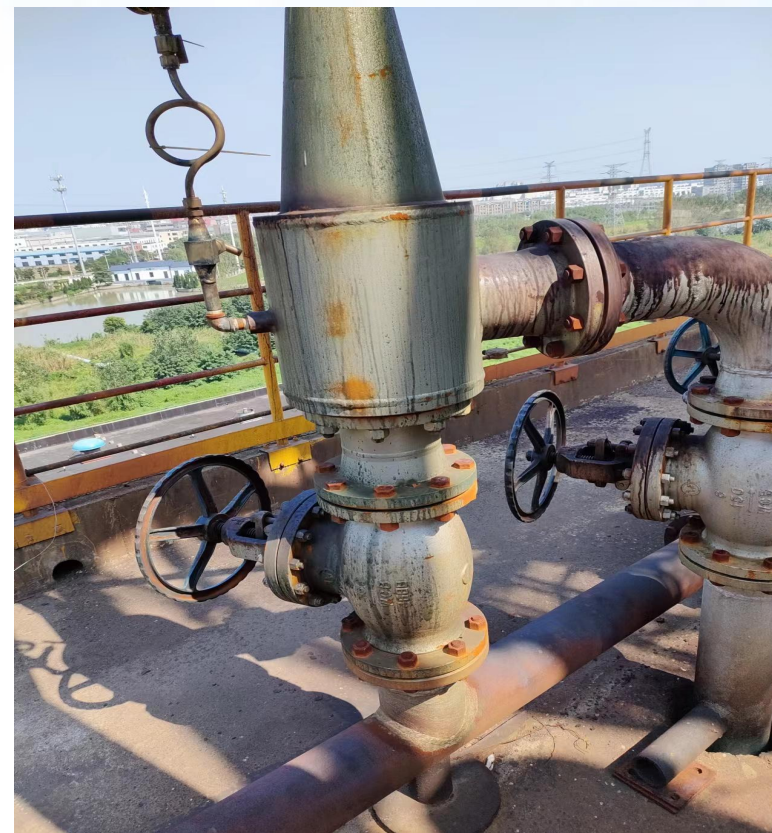
2、利用蒸汽喷射器代替水环正空泵

公司二级闪蒸罐闪蒸汽除作为除氧器热力来源外余大部分放空，能源浪费，渣水处理三级闪蒸罐工艺设计两台水环真空泵抽取负压；

经改造，公司采购一台蒸汽喷射器，利用富余闪蒸汽做动力源为三级闪蒸罐提供负压，原水环真空泵做备，降低电力消耗，效果良好。

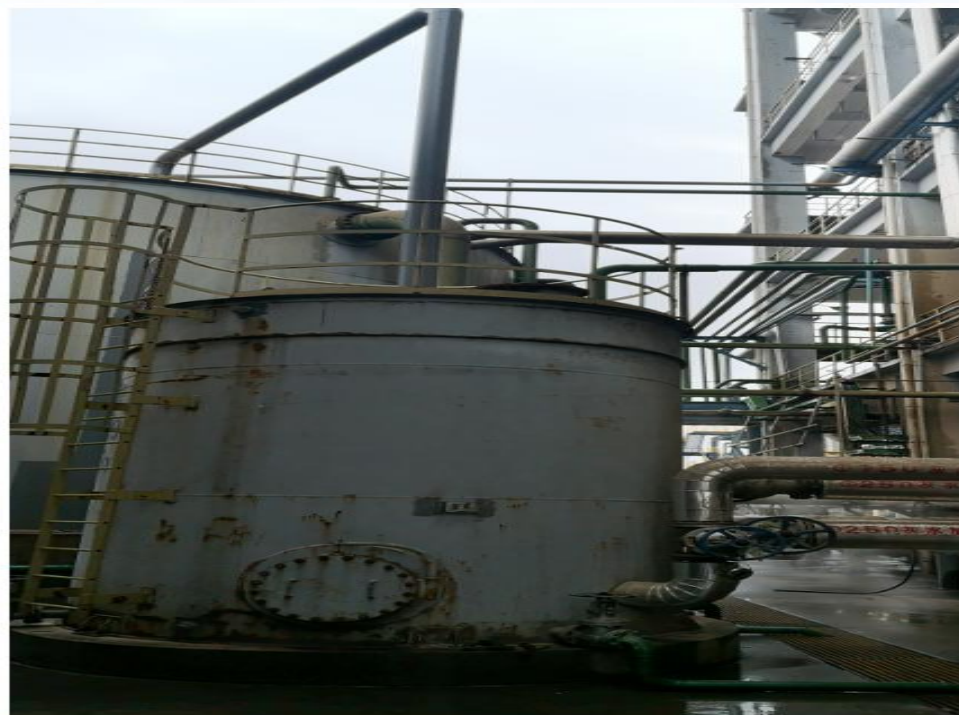
3、灰水系统增设灰水加热槽

水洗塔出口合成气温度的高低，对后系统变换的效率影响很大，提高进水水洗塔灰水温度可以相应提高水洗塔出口合成气温度；公司利用大修机会在灰水槽出口，灰水泵进口总管增设灰水加热槽，将低压闪蒸罐放空闪蒸汽引入加热槽作为热源，将高温热水泵出口灰水的温度从**158℃**提高到**165℃**左右，水洗塔合成气出口温度从**230℃**提高到**235℃**左右，为后工段生产增效增产。

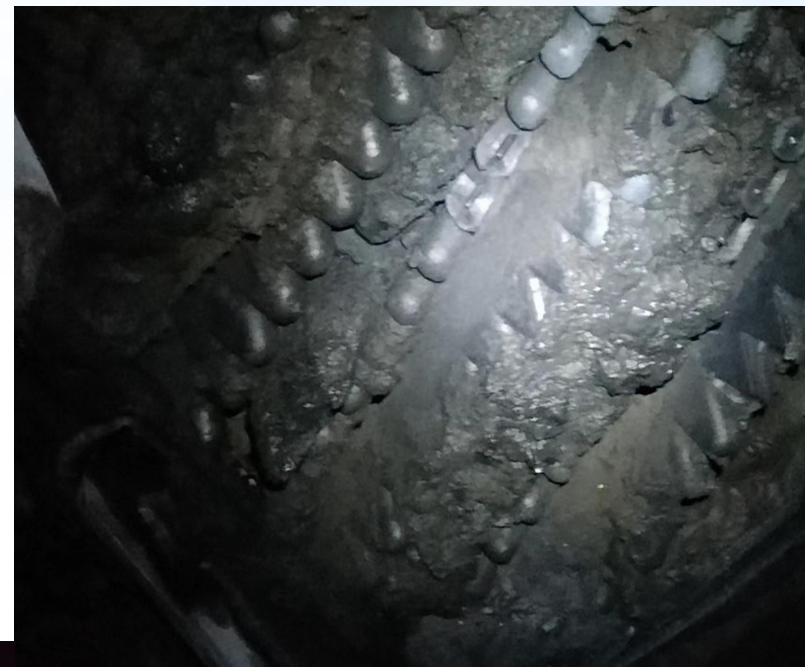
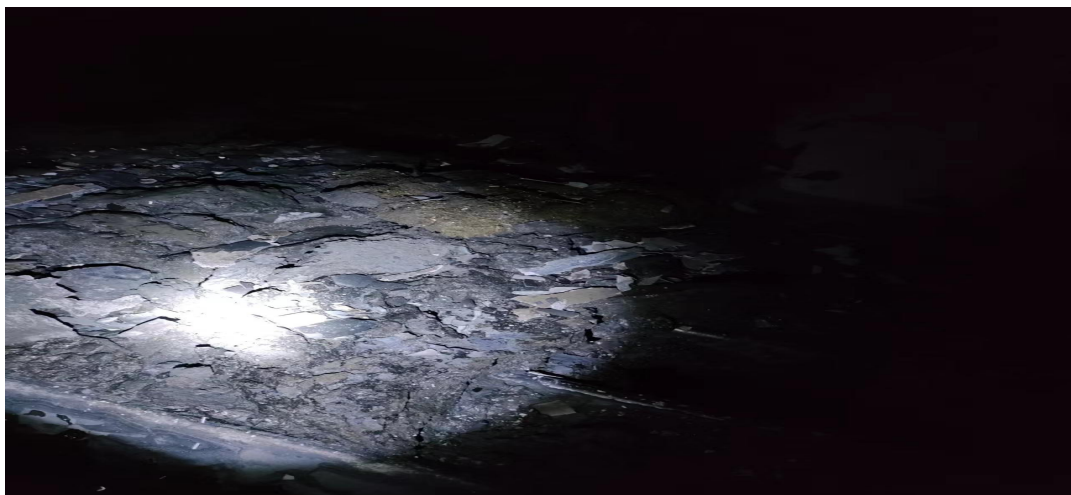
1、气化炉破泡条结垢、积渣影响运行周期

项目运行七年以来，多次遇到气化炉运行一个月左右渣口压差升高、组份异常、渣样异常、渣量存在大块、气化炉液位计失真等现象，对系统运行存在较大风险，被迫切炉，停炉后发现破泡条结垢严重、破泡条间积渣严重，公司通过对标设计、行业交流、降低气化炉操作液位、破泡条改造等等措施尝试，效果不佳，期待与行业专家交流解惑；
